Published in the Russian Federation
 Voennyi Sbornik
 Has been issued since 1858.
 ISSN: 2309-6322
 E-ISSN: 2409-1707
 Vol. 9, Is. 3, pp. 140-157, 2015

Operation Sierra-100 The Death B.A.P. “Pacocha”

Peruvian submarine “Pacocha” collided with fishing ship at the roadstead of port Callao and sunk in 1988. The reasons of collision, submarine crew safety escape and salvage of sunken submarine described in this article.

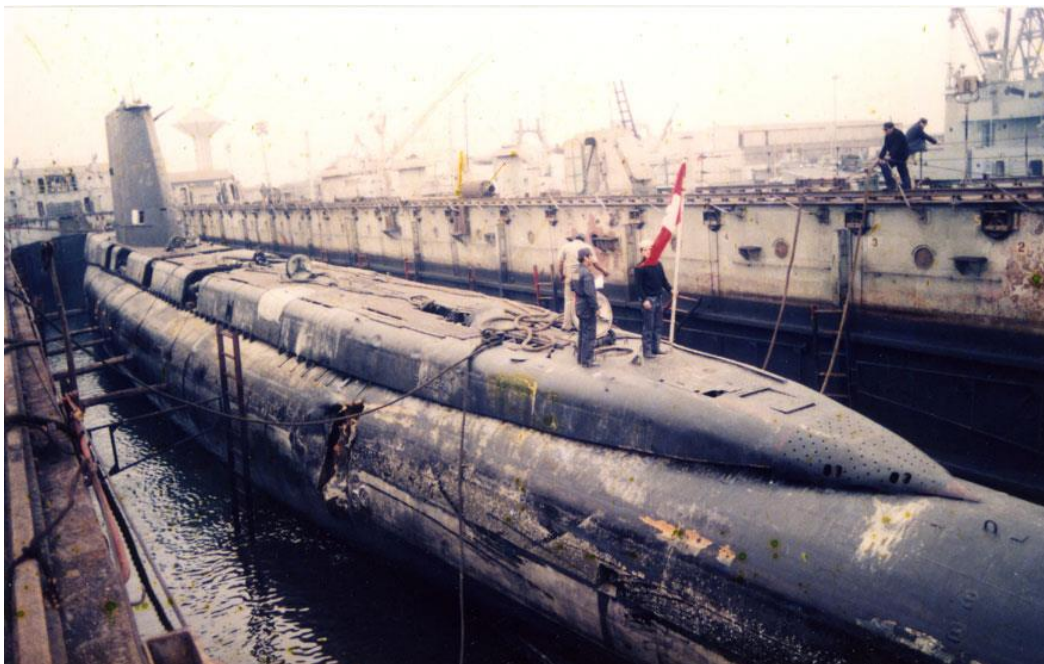
В 18.40 по причине грубого нарушения МПСС-72 экипажем японского судна произошло столкновение. «Японец» нанес своим бульбовым носом удар в левый борт лодки в 20 метрах от кормовой оконечности под углом 80°. В прочном корпусе в кормовой части поста управления силовой установкой (controles) у переборки, отделяющей его от кормового торпедного отсека (107 шпангоут) образовалась пробоина длиной 2,1 метра и шириной до 10 сантиметров. Пробоина в легком корпусе (топливная цистерна №7) имела размеры 240 x 150 см.

Рис. 2. «Пакоча» в доке, видна пробоина в левом борту

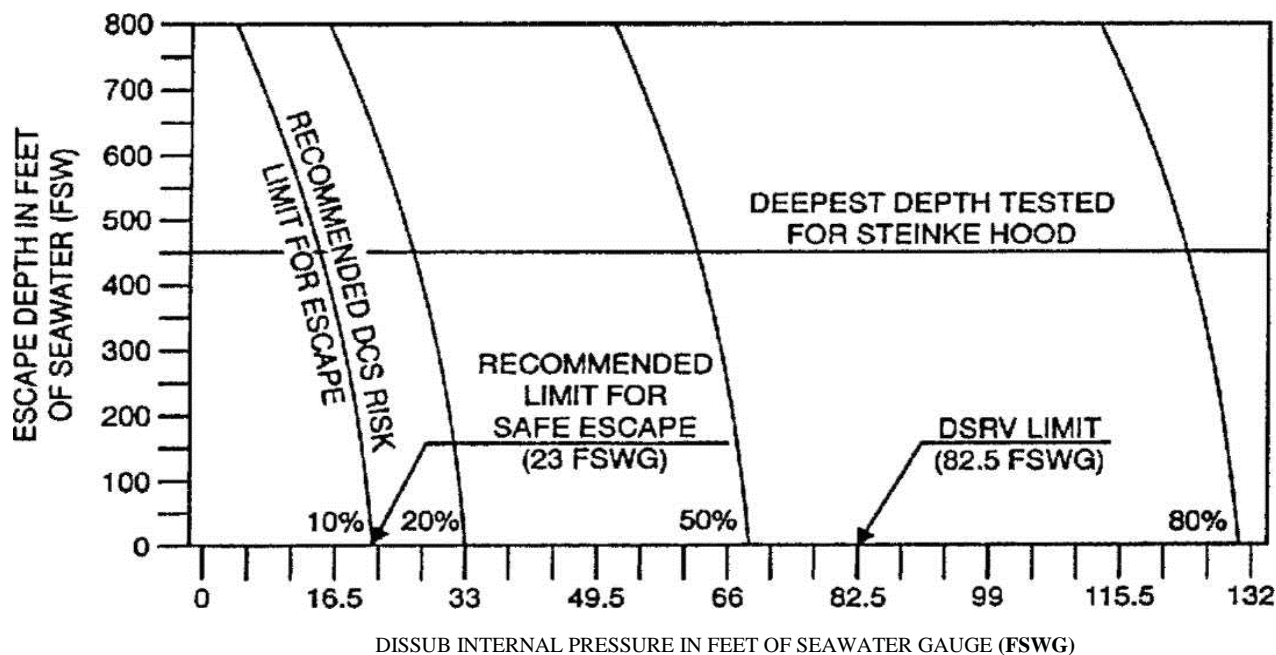
< 10 % малая вероятность неблагоприятного исхода;
 10-20 % в некоторых случаях требуется декомпрессия в течение нескольких часов;
 20-50 % в некоторых случаях вероятен смертельный исход, в большинстве случаев при отсутствии экстренной терапии ведет к постоянной потере здоровья;
 > 50 % большая вероятность смертельного исхода;
 нет экспериментальных данных для диапазона 50-80 %

Вероятность возникновения кесонной болезни в зависимости от глубины выхода из подводной лодки (согласно Naval Ship' Technical Manual S9086-T9-STM-010/CH-594R1 ВМФ США)

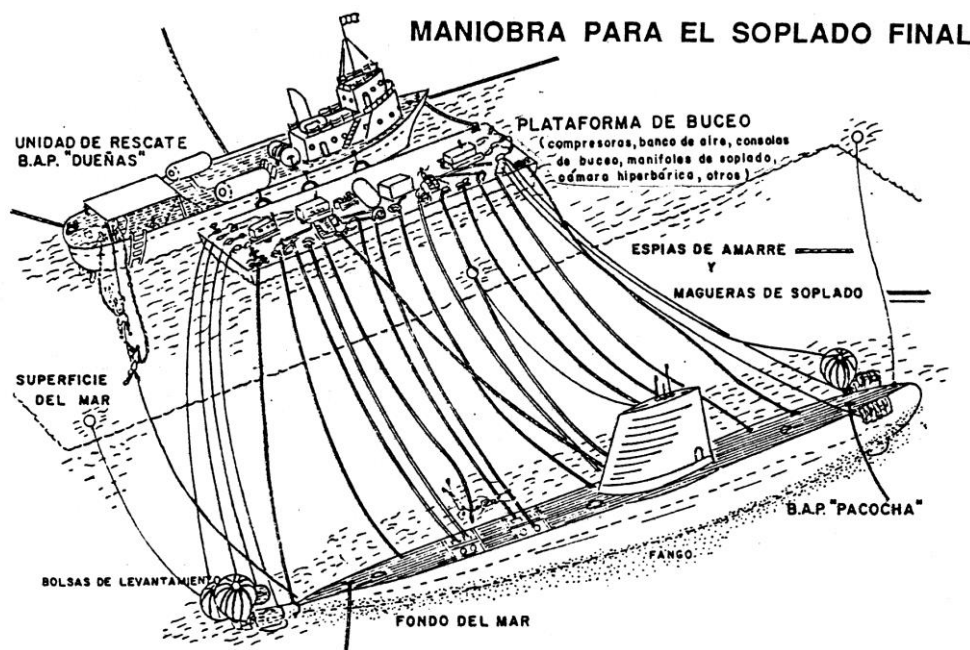
Рис. 3. Схема продувки отсеков и цистерн «Пакочи», размещение судов при подъеме лодки

В течение первых трех недель октября был разработан предварительный план подъема затонувшей субмарины. Предполагалось загерметизировать 6 неповрежденных отсеков, осушить их и межкорпус-ные балластные и топливно-балластные цистерны, а недостающую плавучесть (225 тонн) придать с помощью понтонов.
