Г. ВАЙЧУНАС¹, Г. ГЕЛУМБИЦКАС¹, Л. П. ЛИНГАЙТИС^{1*}

ПРОБЛЕМЫ ИЗНОСА КОЛЕС ТЕПЛОВОЗОВ ПРИ ОБНОВЛЕНИИ ПАРКА

Цель. Провести исследование и выяснить причины появления дефектов на поверхности катания колес грузовых тепловозов серии 2М62 и SIEMENS ER20CF. **Методика.** Путем сопоставления строений локомотивов и условий их эксплуатации найти методы решения этой проблемы. **Результаты.** В ходе изучения характера износа колес было установлено основное различие: на тепловозах 2М62 изнашивается гребень, а на тепловозах SIEMENS ER20CF – поверхность катания колес. После установки на 2М62 системы смазки гребней интенсивность их износа значительно уменьшилась. Новые грузовые тепловозы SIEMENS ER20CF уже оснащены такими системами, однако изнашивается поверхность катания. Как на локомотивах серии 2М62, так и на локомотивах серии SIEMENS ER20CF больше всего изнашивается профиль катания колес первой колесной пары. После достижения пробега в 170 тысяч километров поверхность катания колес некоторых колесных пар начинает крошиться. Возникло подозрение, что причиной такого крошения может быть недостаточная/избыточная твердость или неподходящий химический состав поверхности колеса. С целью подтвердить

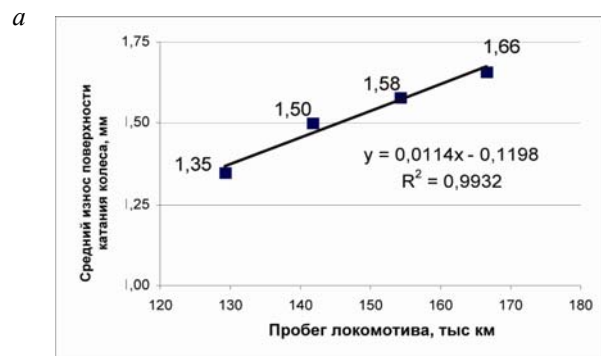
Из него видно, что колесные пары локомотива SIEMENS ER20CF изнашиваются в таком порядке: 1, 4, 6, 3, 5, 2. Иначе говоря, как у 2М62, так и у SIEMENS ER20CF наиболее изнашивается профиль колес первой колесной пары. Однако после 170–200 тысяч километров пробега выяснилось, что не это является

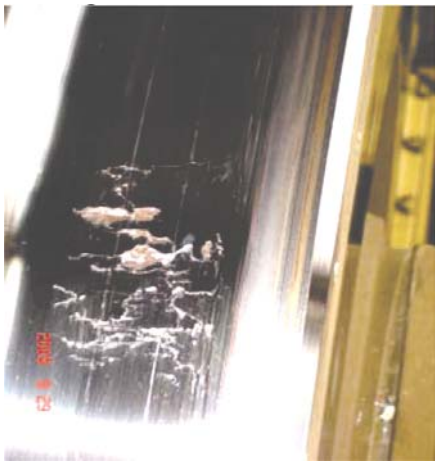
Рис. 5. Дефекты поверхности колеса, возникающие после 170–200 тысяч километров пробега

самой большой проблемой колесных пар тепловоза SIEMENS ER20CF. По достижении указанного предела пробега тепловоза начинает крошиться поверхность катания некоторых его колесных пар (рис. 5).

На рис. 5 видно, что эксплуатировать колеса с такими дефектами невозможно. Обточив до 5 миллиметров металла, можно восстановить профиль поверхности колеса и эксплуатировать

7. Механизм износа колеса является следующим. Во время долгосрочной эксплуатации колес происходит накопление пластической деформации. Как известно, при пластической деформации в металле возрастает плотность дислокаций. Новые дислокации возникают из-за внутренних источников, наиболее известный из них источник Франка-Рида. Рост плотности дислокаций способствует постоянному увеличению твердости металла, которое сопровождается увеличением его хрупкости. Вследствие этого на поверхности колес в зоне максимальной твердости образуются микротрещины. При дальнейшей эксплуатации эти микротрещины становятся

ся макротрещинами. Далее происходит крошение металла. Этот факт был подтвержден визуальным осмотром и цветной дефектоскопией.

его дальше. В связи с этим уменьшается диаметр катания колеса. Так как разница диаметра колес тепловоза регламентирована, то, обточив одно колесо после крошения, приходится обтачивать и другие (еще 11 колес). Таким образом, в сумме получают большие убытки ресурса колес, не говоря уже об убытках ресурса токарного станка, стачиваемого металла и рабочего времени работников.

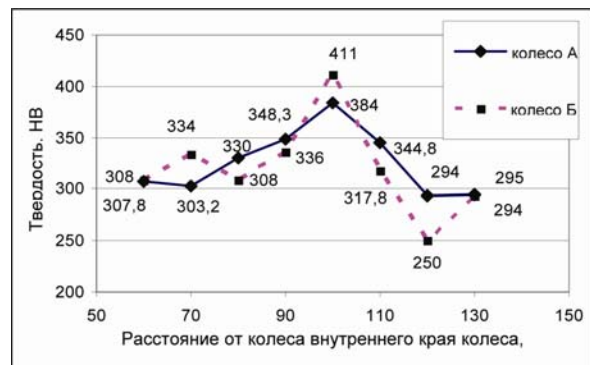
Рис. 7. Изменение твердости поверхности колеса в зависимости от расстояния от внутреннего края (согласно техническим паспортам тепловозов твердость поверхности их колес колеблется от 279 до 292 НВ, что удовлетворяет требованиям EN13262-2004)

В соответствии с ГОСТ 398-96 твердость, в зависимости от марки стали, должна быть 269–275 НВ. Анализируя рис. 5, замечаем, что наибольшая твердость изучаемого колеса (411 и 384 НВ) находится не в центре катания (расстояние от внутреннего края составляет 70 мм), а на 30 мм дальше. Зона повышенной твердости находится примерно на расстоянии 90...110 мм от внутреннего края колеса. Это соответствует зоне появления большинства трещин. Поэтому можно предположить, что трещины, вызвавшие выкрашивание, появились из-за повышения

4. Наибольшая твердость изучаемого колеса находится не в центре катания, а на 30 мм дальше. Зона повышенной твердости совпадает с зоной возникновения большинства трещин.

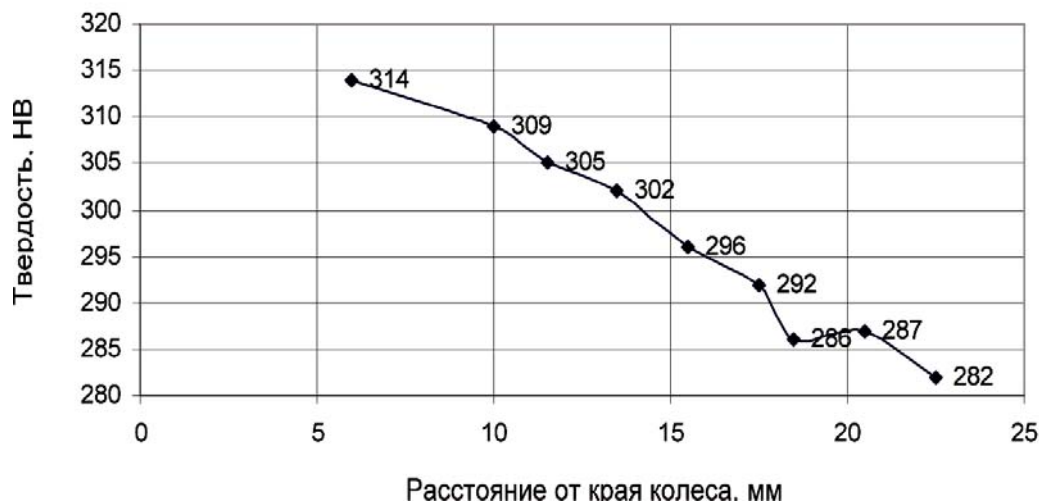
Рис. 9. Розподіл твердості на боковій поверхні колеса А

При порівнянні двох діаграм твердості на боковій поверхні колес видно, що, незважаючи на те, що вони різняться, у них є загальна черта: по мірі удалення від краю поверхні катання колеса твердість зменшується. Під поверхнею катання (на глибині від 5 до 25 мм) зменшення твердості становить в середньому 1,5 НВ/мм. Тем не менше, ніде твердість не буває нижче 255 НВ, значить, при виробстві колеса було дотримано вимоги по твердості стандарту EN13262-2004.

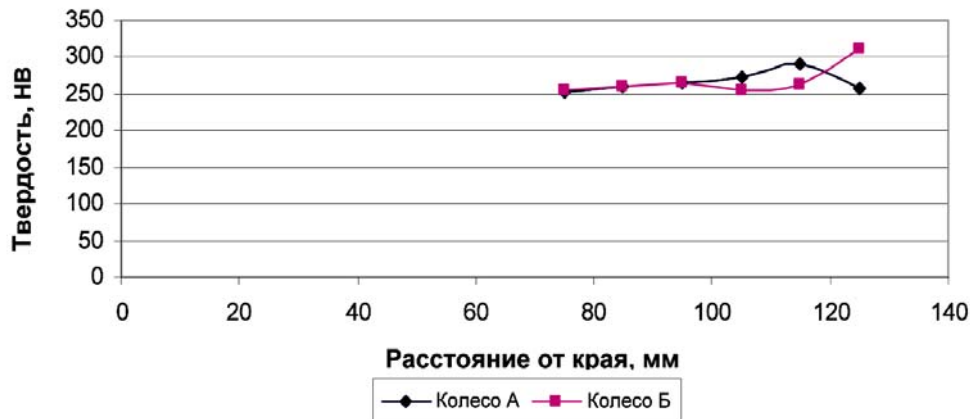
Рис. 11. Розподілення твердості на поверхні катання колес

Після обточки поверхні катання колеса її твердість була виміряна знову. Твердість на поверхні катання колес (починаючи від центру – 70 мм і продвигаючись до зовнішньої сторони колеса) розподілена майже рівномірно, однак у зоні, де до обточки було збільшення твердості металу і тріщини (20–32 мм від центру катання), після обточки також спостерігається збільшення твердості до 50 НВ (рис. 11).
