Processos geomorfológicos e danos derivados da corrida de detritos de janeiro 2011 na bacia do Córrego do Príncipe, Teresópolis – Região Serrana do Rio de Janeiro.

Geomorphological processes and associated damage of a debris flow in January 2011 in Córrego do Príncipe watershed, Teresópolis – Mountainous Region of Rio de Janeiro State.

Muriel Conq^{*1}, Carla Semiramis Silveira² e Francisco Dourado³

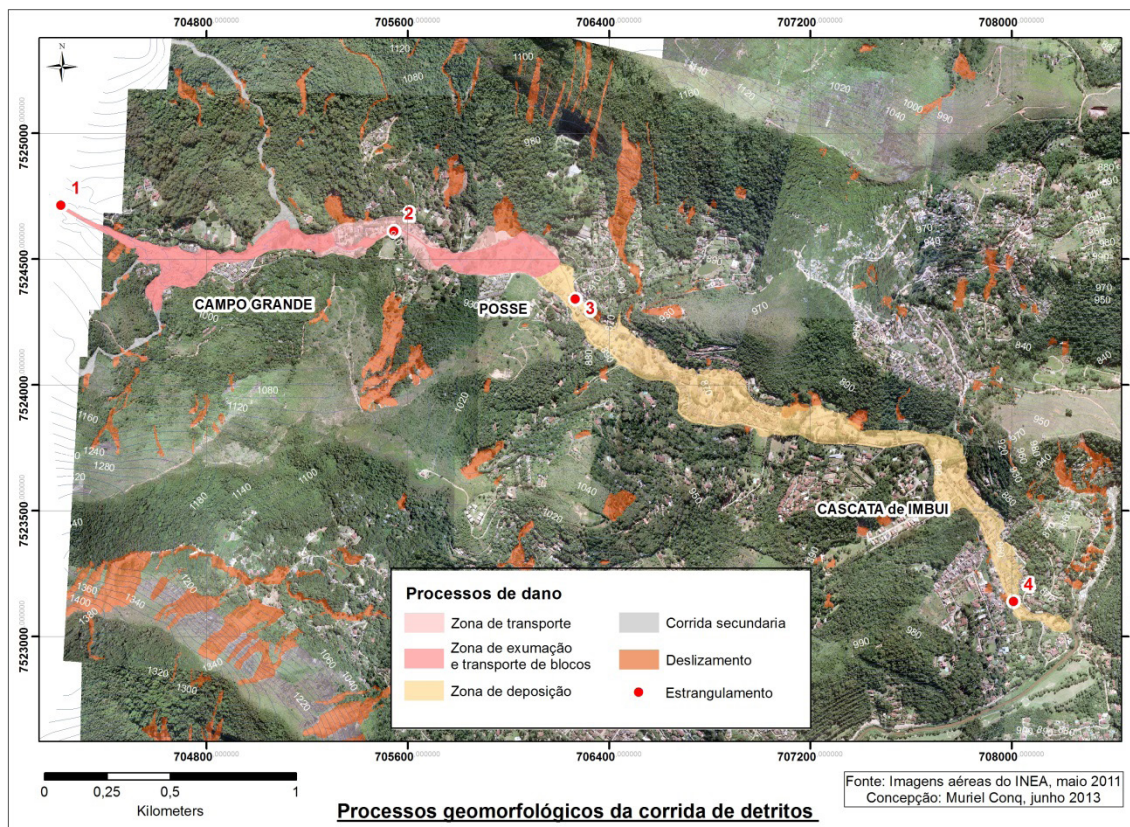
As características destas zonas estão na tabela 2 e podem ser visualizadas na Figura 2. A zona de transporte se estendeu por uma distância de 2,06 km cobrindo uma área de 20 ha (aproximadamente 2% da área da bacia do córrego do Príncipe), enquanto a zona de deposição se prolongou por 2,73 km atingindo 28,4 ha (aproximadamente 2,5% da área da bacia do córrego do Príncipe).

Figura 2: Mapa com delimitação da extensão e zonas da corrida de detritos com os diferentes processos geomorfológicos

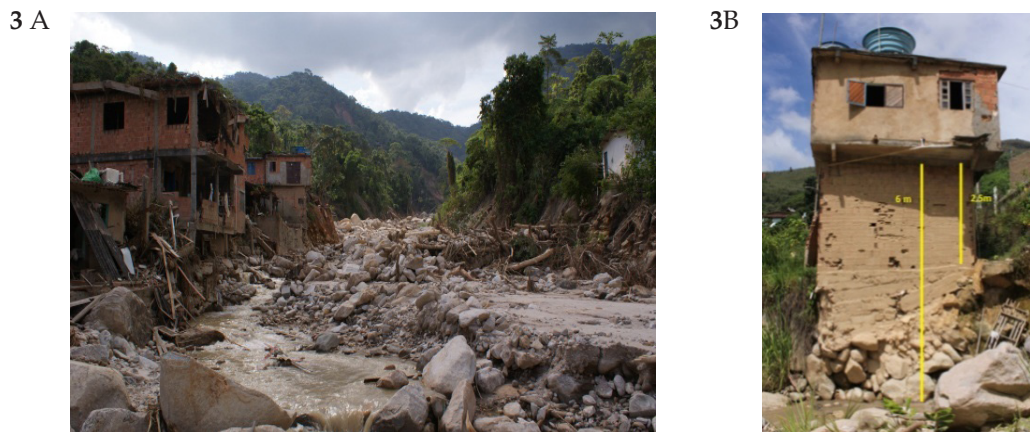
Figura 3: a) Erosão do leito maior em Campo Grande, destacando-se a grande quantidade de blocos. b) Casa danificada. A escavação do leito do rio tem em torno de 3,5 m (vide na figura b as escalas de 6 m e 2,5 m)

Uma das evidências deste processo de erosão com exumação dos blocos é retratada na Figura 3b onde foi constatada a escavação do fundo do leito estimado a 3,5 m. No vale do Vieira, Fraifeld e Freitas (2013) estimaram em 6 m a incisão vertical. Esta erosão colocou em evidencia a presença de um depósito antigo composto de blocos, descrito por Waldherr et al (2011) e sobre o qual várias casas foram construídas.

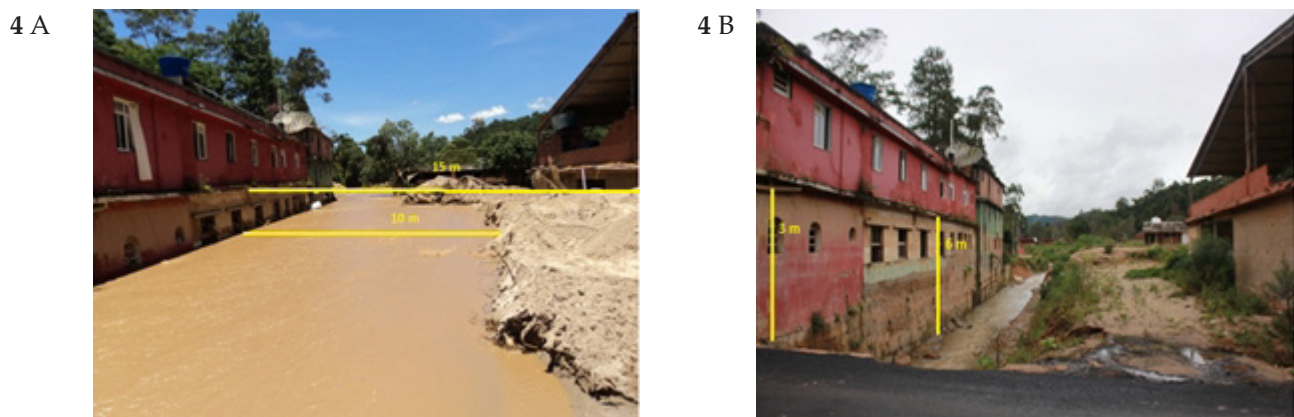
O terceiro ponto de estrangulamento, na cota 870 m, está representado nas Figuras 4a e 4b. O nível do rio atingiu 6 m acima do seu leito (marca da lama). De acordo com fotos e relatos de moradores a largura do leito menor uma semana depois do desastre era de aproximadamente 10 metros muito acima dos 3 m que normalmente ele apresenta.

Figura 4: a) Inundação no terceiro ponto de estrangulamento no eixo principal de drenagem oito dias depois do evento; b) mesmo local em maio 2012.

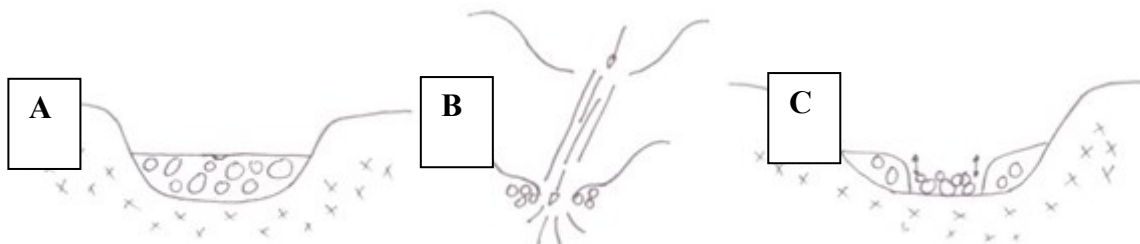
Figura 5: Esquema no canal principal do processo de exumação de blocos de depósitos antigos.

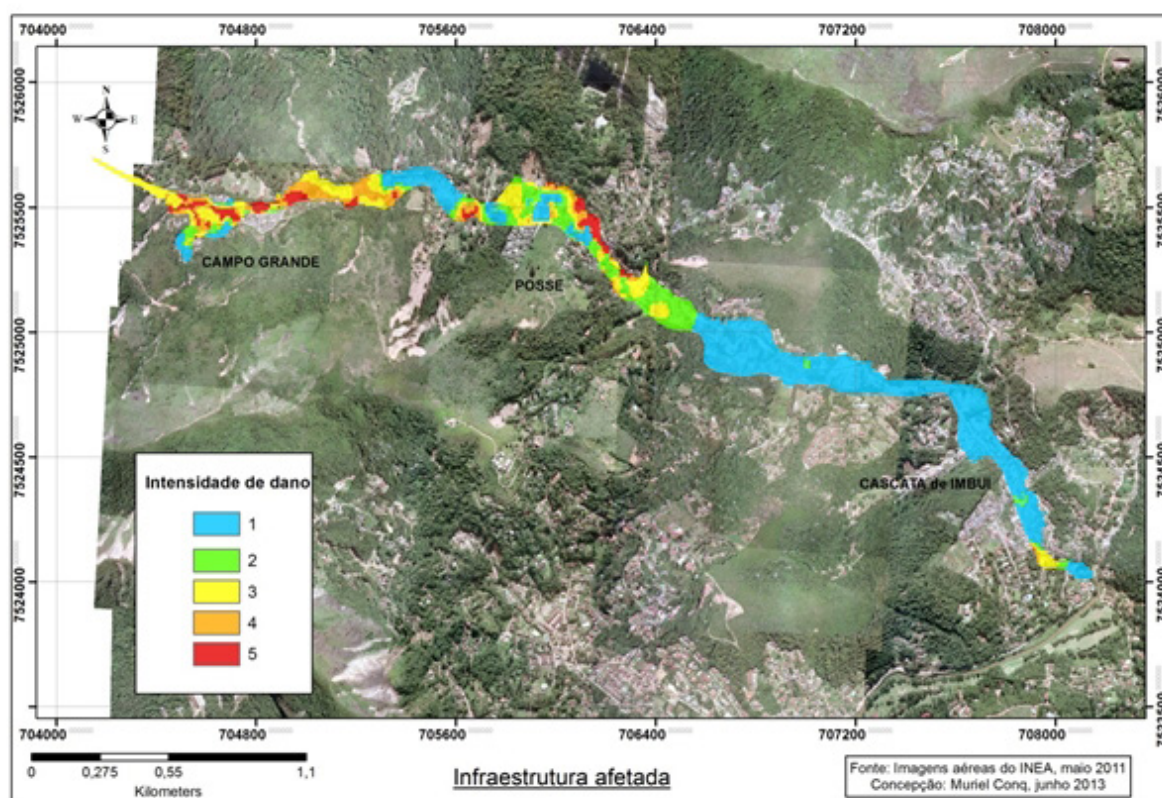
A Figura 6 apresenta o mapa da área com a classificação de intensidade de danos. Observa-se que o bairro Campo Grande é o que teve danos de maiores intensidades. Entretanto, uma grande área com intensidade de dano baixa (1) pode ser explicada por estar situada a jusante do ponto de estrangulamento 2.

Figura 6: Mapa com intensidade de dano de infraestrutura.

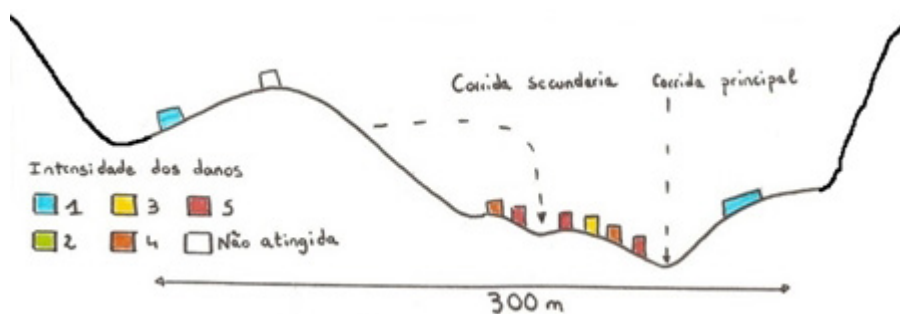
Nesta localidade grande parte das casas situadas nas margens dos leitos menor e maior (mesmo distantes mais de 50 m do canal) foi muito destruída. Neste caso a altura foi decisiva para limitar o numero de edificações perdidas

Figura 7: Vista em corte esquemática perpendicular à direção do fluxo da distribuição dos danos no bairro de Campo Grande.

(Figura 7). De forma similar, a jusante, na localidade de Posse, as casas que se encontravam a menos de 80 m da drenagem sofreram danos de intensidade entre 3 e 5. Entretanto, a mais afastadas (além de 80 m do eixo do canal) sofreram somente dano de intensidade 1.

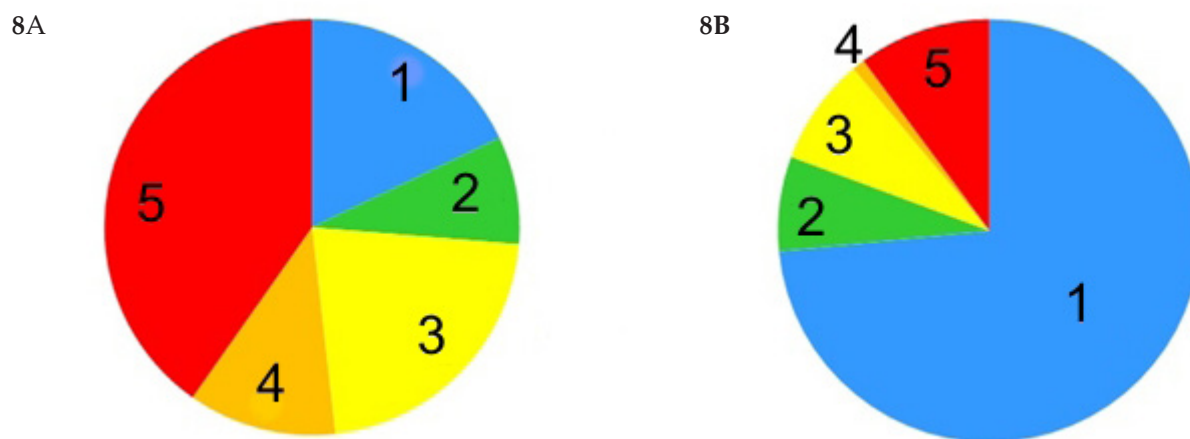
Figura 8: Distribuição em porcentagem das construções afetadas por danos de diferentes intensidades (1 a 5) na bacia do córrego do Príncipe. A: Zona de transporte e B: Zona de deposição.

De acordo com a Figura 8 na zona de transporte perto de 54% das casas foram completamente ou em parte destruídas (intensidades 4 e 5) sendo a reconstrução muito difícil. A zona de deposição apresenta maior quantidade de área afetada, no entanto os danos foram de menor intensidade.

Os resultados mostraram que na zona de transporte o nível de perda de infraestrutura (intensidade de dano 3, 4 e 5) das moradias atingiu 61% contra 20% na zona de deposição (Figura 8). O nível de perdas no vale inteiro
