Golda, P., Konieczka, R. The nature of the main structural damage in Boeing 737-400 as identified during overhaul type C. *Scientific Journal of Silesian University of Technology. Series Transport*. 2016, **90**, 71-89. ISSN: 0209-3324. DOI: 10.20858/sjsutst.2016.90.7.

THE NATURE OF THE MAIN STRUCTURAL DAMAGE IN BOEING 737-400 AS IDENTIFIED DURING OVERHAUL TYPE C

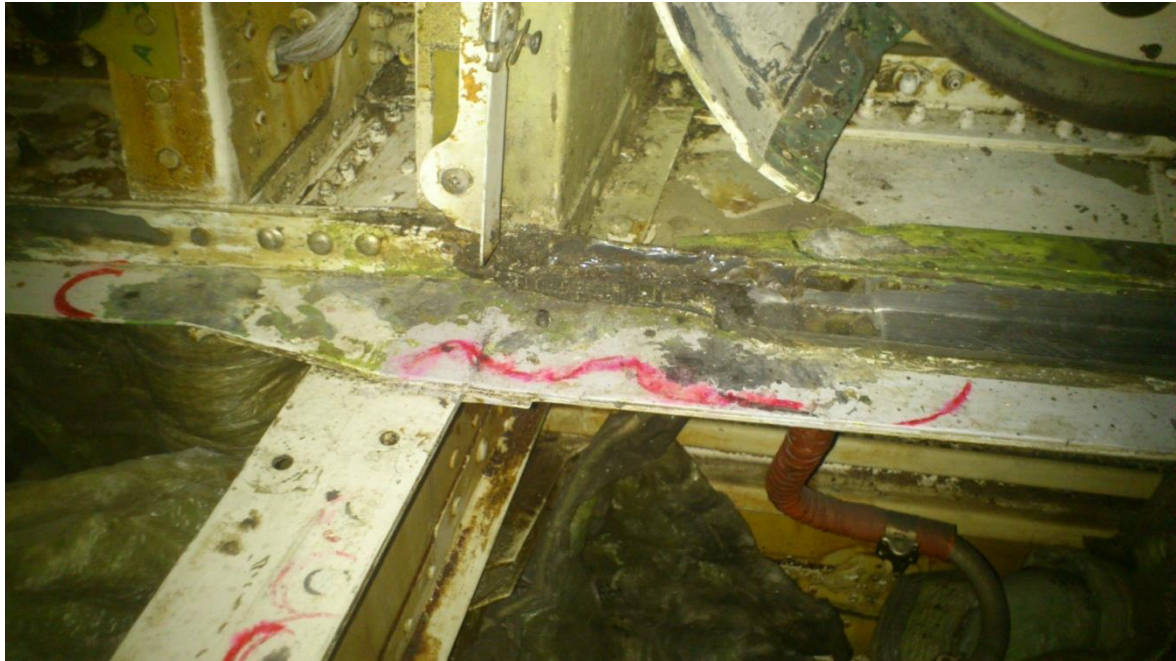
Korozja listew przyprogowych drzwi wejściowych i serwisowych kabiny pasażerskiej również należy do uszkodzeń struktury w strefach mokrych (rys. 9). W tym przypadku woda, która powoduje korozję, pochodzi z opadów atmosferycznych, przedostających się na progi drzwi i do wnętrza kabiny lub jest „wnoszona” przez pasażerów. Woda powinna być odprowadzana przez specjalne drenaże, zamontowane za progami właśnie na listwach przyprogowych (rys. 10). Jednak bardzo często ulegają one zatkaniu przez gromadzenie się w tych miejscach brudu i drobnych obiektów i przestają spełniać swoją funkcję.

Rys. 9. Korozja listwy przyprogowej przednich drzwi serwisowych

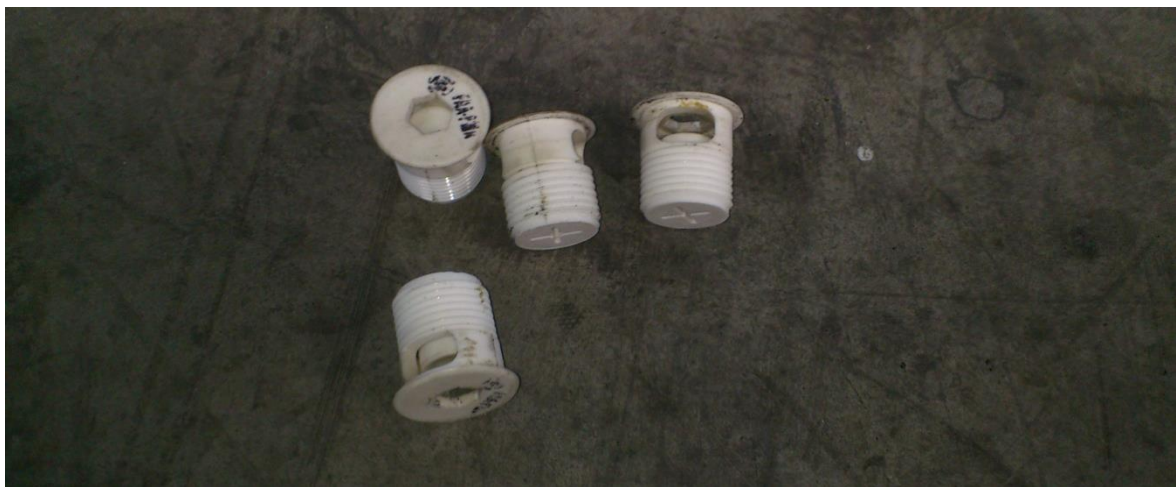
W strukturze kadłuba najliczniej występują hermetyczne drenaże sprężynowe, zlokalizowane głównie na linii BLL 0.0 w najniższych punktach pokrycia kadłuba. Ich niedrożność lub uszkodzenie powoduje gromadzenie wody na wewnętrznej stronie pokrycia. Drenaże tego typu wykonane są z tworzywa sztucznego i są bardzo podatne na uszkodzenia podczas ich montażu lub rzadziej demontażu. Podczas pokrywania wewnętrznej struktury kadłuba (od strony luków bagażowych) inhibitorem korozji lub farbą bardzo łatwo o zalanie

i zalepienie takiego drenażu. Często zbyt duży nadmiar zabezpieczenia antykorozyjnego zamiast zostać usuniętym przed zaschnięciem spływa w niższe punkty kadłuba i po zastygnięciu uniemożliwia przedostawanie się wody do drenaży.

Rys. 10. Hermetyczne drenaże sprężynowe dolnej części kadłuba

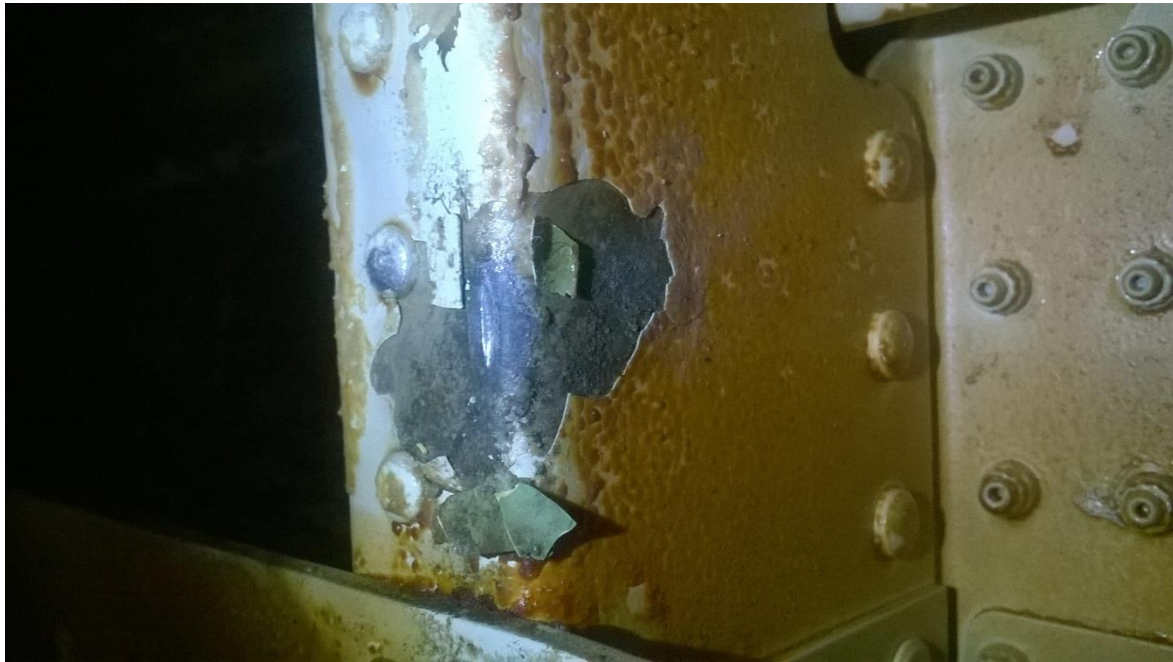
Ubytki powłok zabezpieczających strukturę przed korozją stanowią potencjalne miejsce wystąpienia ogniska korozji, dlatego tak ważne jest identyfikowanie takich uszkodzeń i ich szybka eliminacja. Przyczyn powstawania takich ubytków może być kilka:

- błędne, niezgodne z technologią wykonanie powłok ochronnych,
- odpadanie płatów farby wraz z zewnętrznym zabezpieczeniem antykorozyjnym w wyniku tzw. odparzania powierzchni, spowodowanego długotrwałym kontaktem danego miejsca z wodą lub bardzo częstego kondensowania w tych miejscach pary wodnej („pocenie się” konstrukcji),
- kontakt powierzchni z cieczami rozpuszczającymi powłoki ochronne, w tym farby, np. płyn hydrauliczny, nafta lotnicza.

Rys. 11. Ubytek zabezpieczenia antykorozyjnego (w tym farby) oraz korozja wręgi w kabynie pasażerskiej powstałe na skutek zawilgocenia izolacji cieplnej w tym miejscu

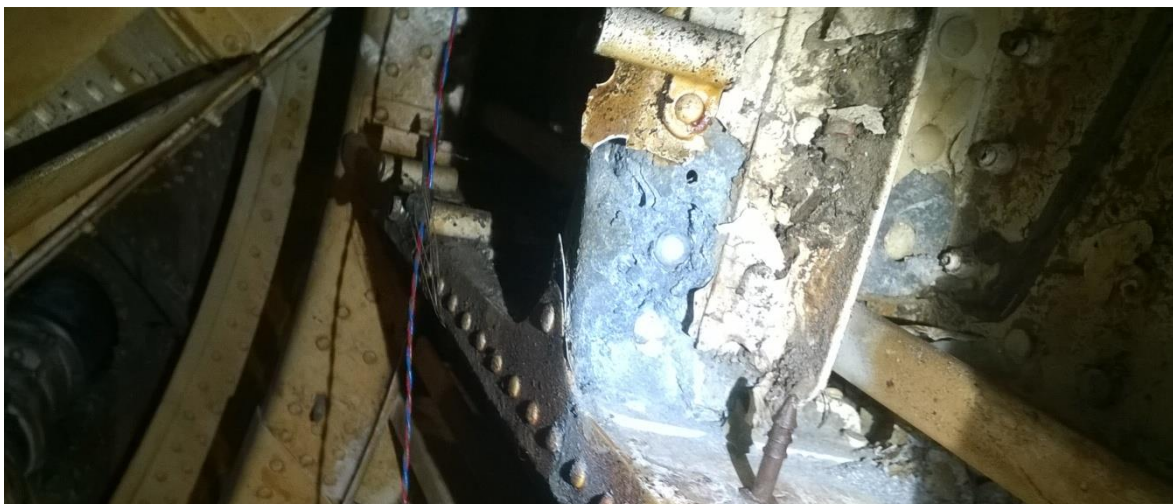
Woda pojawiająca się na elementach struktury kadłuba najczęściej gromadzi się w izolacji termicznej, występującej w całej części hermetyzowanej kadłuba (rys. 12). Izolacja taka wykonana jest z higroskopijnej waty szklanej, otulonej nieprzemakalną folią. Jej powłoka zewnętrzna jest bardzo podatna na uszkodzenia mechaniczne, a z czasem staje się krucha i pęka samoistnie przez naprężenia powstałe podczas montażu izolacji. Otwiera to drogę dla wilgoci, a zatrzymana w ten sposób woda nie ma możliwości zostać odprowadzona ani nawet odparować i ma cały czas kontakt z elementami metalowymi struktury. Powoduje to niszczenie powłok zabezpieczających (odparzanie) i korozję tych elementów. Niszczące działanie innych płynów, a przede wszystkim płynów hydraulicznych, spotykane jest przede wszystkim w gondoli podwozia głównego, gdzie znajdują się zbiorniki hydrauliczne i główne elementy instalacji. Jednak wbrew pozorom takie usterki nie są często diagnozowane.

Rys. 12. Korozja występująca na całej grubości materiału i towarzyszące jej pęknięcia oraz łuszczenie wręgi BS 990 między podłużnicami S20L i S21L

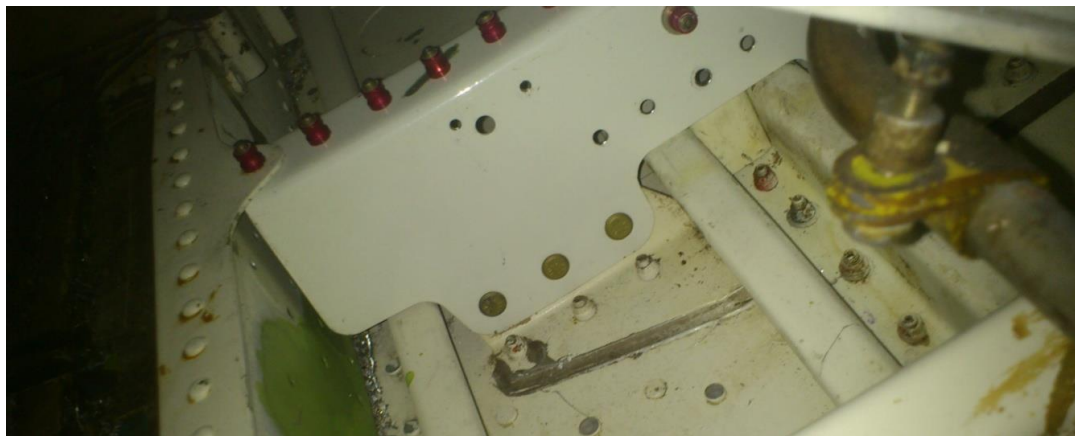
Korozja wręgi BS990 między podłużnicami S20L i S21L lub S20R i S21R następuje w miejscu o utrudnionym dostępie, nawet przy zdjętych panelach podłogowych (rys. 13). Zauważenie takiego uszkodzenia jest możliwe właściwie jedynie przy wykonywaniu inspekcji struktury wzmacniającej drzwi. Częste występowanie korozji w tym miejscu wskazuje na duży problem z odprowadzeniem wody z podłużnicy S21 i niewystarczającym działaniu drenaży przyprogowych (lub ich zatkaniu). Długie odstępy czasu między inspekcjami tej struktury stwarzają możliwość powstania w tych miejscach bardzo zaawansowanej korozji, kończącej się całkowitym zniszczeniem elementu. Częstsze kontrolowanie tej strefy mogłoby pozwolić na diagnozowanie i usuwanie korozji w stadium początkowym, bez konieczności wykonywania droższych i czasochłonnych napraw.

Rys. 13. Fragment wręgi BS 990 z rys. 12 w trakcie wykonywania naprawy

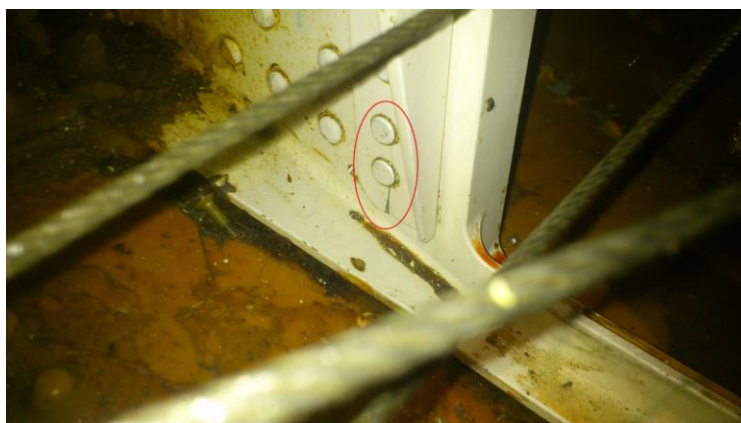
Pęknięcia wręg BS601, BS616 i BS639 zlokalizowane nad centralnym płatem skrzydła mają pochodzenie zmęczeniowe. Ich pojawianie się w modelach 737-200, -300, -400, -500 jest na tyle częste, że Boeing opracował kontrolę ich narastania oraz naprawę w formie biuletynu serwisowego z 2005 roku o numerze 737-53A1254. Pracujące w warunkach zmiennych obciążeń (często bardzo dużych) skrzydła przez mocowania przenoszą część sił na strukturę kadłuba. Stąd możliwość występowania pęknięć zmęczeniowych na elementach skupiających obciążenia – wręgach. Warto zaznaczyć, że wręgi najbardziej narażone na pęknięcia, a więc BS601, BS616 i BS639, znajdują się pomiędzy przednim i tylnym mocowaniami skrzydła do kadłuba, a nie na pozycji samych mocowań (rys. 14). Spowodowane jest to skomplikowanym rozkładem naprężeń w elementach struktury, wymuszonym kształtem samej konstrukcji.

Rys. 14. Pęknięcie wręgi BS 616 tuż pod prawą belką odwróconą

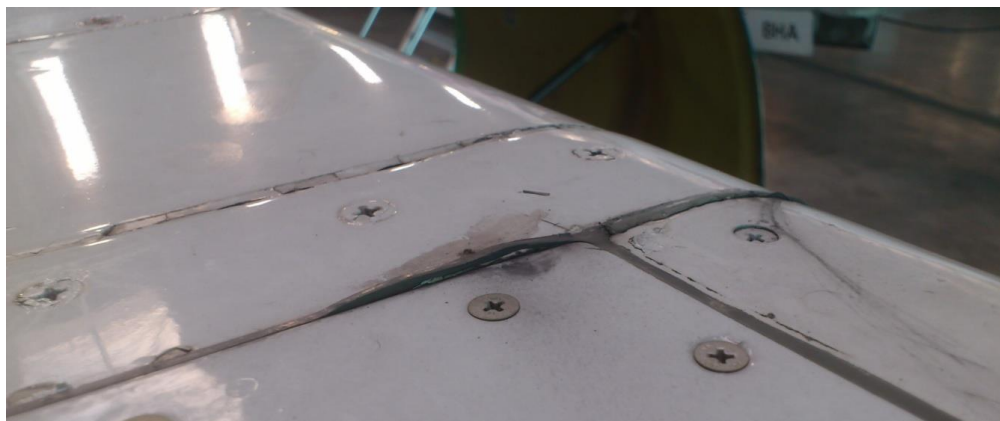
Tylko poprawnie wykonane uszczelnienie jest w stanie spełnić swoją rolę (rys. 15). Istotne jest tu na wstępie odpowiednie przygotowanie powierzchni przez dokładne oczyszczenie z resztek poprzedniego uszczelnienia i innych zabrudzeń oraz odfuszczenie. Nakładany uszczelniacz powinien zostać rozrobiony zgodnie z instrukcją, nadmiar zebrany, a powierzchnia wygładzona. Czas wysychania uszczelniacza zależy od jego rodzaju, jednak przy najczęściej używanym (P/N: PS870B-1/2) jest to minimum 30 minut. Właściwości uszczelniające uzyskiwane są po ok. 12 godzinach i co bardzo ważne w tym czasie uszczelnienie nie może mieć kontaktu z cieczami. Pełne właściwości mechaniczne uzyskiwane są dopiero po 36 godzinach [17]. Realizacja tego procesu zgodnie z wymogami daje gwarancję skuteczności uszczelnienia.

Rys. 15. Uszkodzenie uszczelnienia między górnymi panelami dostępowymi pylonu samolotu Boeing 737-400 spowodowane niewłaściwym wykonaniem samego uszczelnienia
