Ağır hasarlı kolon kiriş birleşim numunesinin kimyasal harçlar ile onarılarak sismik davranışının incelenmesi

Seismic investigation of heavily damaged beam column joint repaired by chemical epoxy

Araştırma Makalesi/Research Article

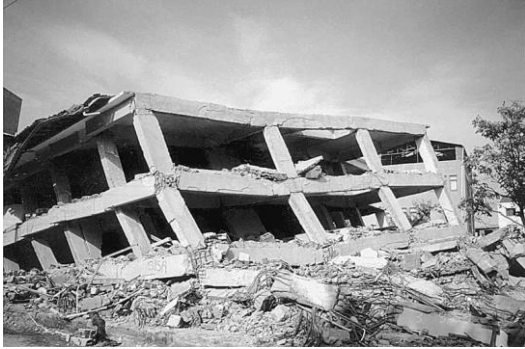
Şekil 1: Tipik kolon-kiriş birleşim bölgelerinin göçmesi [4].

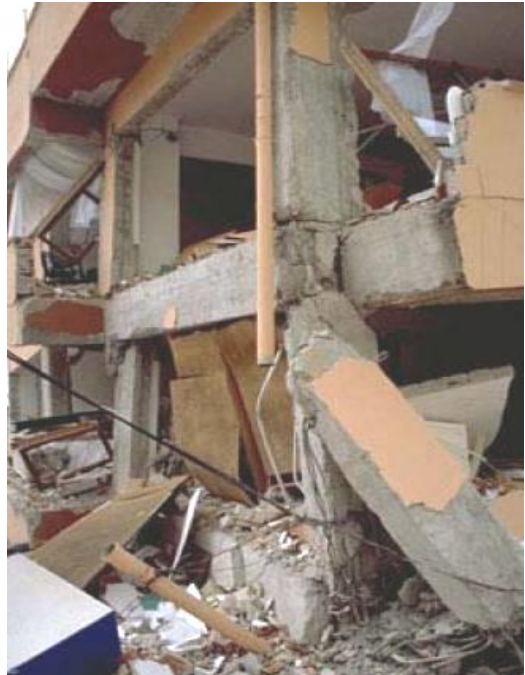
Şekil 2: 1999 Kocaeli depremindeki kolon-kiriş birleşim bölgesi göçmesi [2].

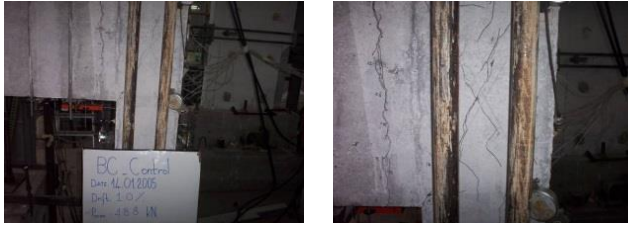
Kat Ötelenmesi	Genel Gözlemler
% 0.20	Kiriş üst bölgesinden başlayan, kolondan 10 cm mesafede, ilk eğilme çatlakları oluştu.
% 0.25	Kiriş altından başlayan eğilme çatlakları oluştu ve bu çatlaklar birleşti.
% 0.35	Çatlak genişliği 0.6 mm olarak ölçüldü.
% 0.50	Çatlaklar genişlikleri 1.0 mm ye ulaştı. Kolon-kiriş birleşim bölgesinde ilk diyagonal çatlak gözlemlendi. Ayrıca kolon arka yüzeyinde düşey çatlaklar oluşmaya başladı.
% 0.75	Kolon-kiriş birleşim bölgesinde çatlaklar arttı. Kiriş üzerindeki eğilme çatlakları uzadı (Şekil 9a).
% 1.00	Yükün azami seviye ulaştığı ötelenme değeri.
% 1.40	Birleşim bölgesinde çatlaklar genişledi (Şekil 9b).
% 1.75	Birleşim bölgesinde beton tamamen çatladı ve beton parçaları dökülmeye başladı (Şekil 9c).
% 2.20	Kolon arkasında, donatıların burkulması sebebiyle beton paspayı ayrıldı (Şekil 9d).

(a): % 1.00

(b): % 1.75

Şekil 9: TR kontrol numunesi hasar seviyeleri.

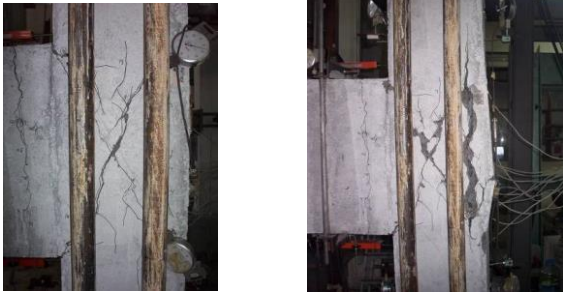
(c): % 2.20

(d): % 2.75

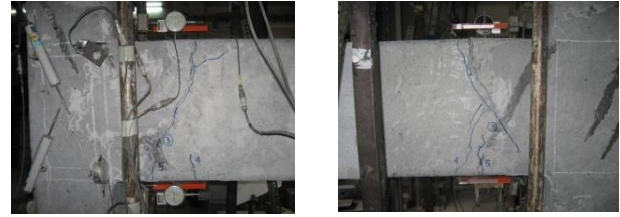
Kat Ötelenmesi	Genel Gözlemler
% 0.20	Kontrol numunesinden kalan eski çatlaklar açıldı.
% 0.35	Kolondan 30 cm ve 68 cm uzaklıkta eğilme çatlağı oluştu.
% 0.50	Kolondan 35 cm mesafede kiriş üstünde eğilme ve kesme çatlağı oluştu.
% 1.00	Kiriş altında kolondan 29 cm ve 15 cm uzaklıkta eğilme çatlakları oluştu (Şekil 11a).
% 1.40	Kiriş üstünde oluşan ilk eğilme çatlağının genişliği 5mm'ye ulaştı. Betonda dökülmeler gözlemlendi (Şekil 11b).
% 2.20	Oluşan çatlaklar uzadı ve genişledi. Çatlaklardan donatılar görülmeye başladı.
% 2.75	Birleşim bölgesinde, tamir betonlarında dökülmeler gözlemlendi.
% 3.50	Kirişin uç bölgesinde çatlaklar oluştu (Şekil 11c).
% 4.00	Kirişte mafsallaşma oldu, beton ezildi, donatılar burkuldu (Şekil 11d).

(a): % 1.00

(b): % 1.40

Şekil 11: TR-R numunesi hasar seviyeleri.

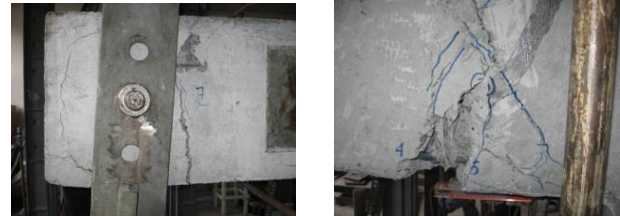
(c) % 3.50

(d): % 4.00
