**TRIGLEIA IOANNES THEOLOGOS PELEKETE (AYA YANI)
MANASTIRI:
TARİHİ, MEVCUT MİMARİSİ VE GELECEĞİ*****THE MONASTERY OF IOANNES THEOLOGOS PELEKETE
(HAGIA YANNI) IN TRIGLEIA:
HISTORY, EXISTING ARCHITECTURE AND FUTURE***Erkan KAYA*****Özet:**

Şekil 1: Ioannes Theologos Pelekete Manastırı-Vaziyet planı
(Çizim: E. Kaya)

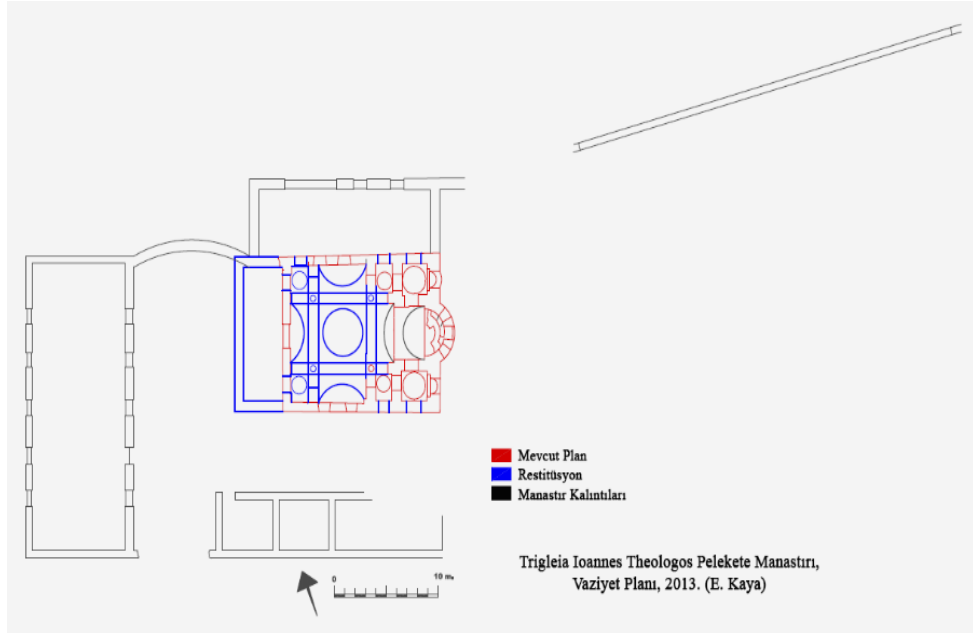
Manastır, kilisenin çevresinde gelişen bir planlamaya sahiptir (Şekil 1). Kilisenin çevresinde diğer yapıların duvar kalıntıları mevcuttur. Bu

Mevcut kalıntıların da eklenmesiyle elde edilen vaziyet planına göre, merkezde yer alan kilisenin güneyine keşiş hücrelerinin yerleştirildiđi görülmektedir (Şekil 1). Bu keşiş hücreleri ile batıdan birleşen ve kuzey-güney yönünde uzanan dikdörtgen planlı yapının iç mekânına bakıldığında ahır olarak kullanıldığını anlaşılmaktadır. Fakat ne kadar süredir bu işlevde kullanıldığını tespit edilememiştir. Günümüzde de senenin bazı dönemlerinde ahır olarak kullanılmaya devam edilmektedir (Fotoğraf 4a). Yapıda; kalınlığı, malzemesi ve harcından dolayı manastırın orijinal olduğunu düşündüğümüz 0.60 m. yüksekliğindeki duvar örgüsüne bakıldığında, doğu ve batı cephelerde beşer tane simetrik pencere açıklığı olduğu anlaşılmaktadır (Şekil 1). Bu pencerelerden doğu cephede yer alan ve güney kenardan ikinci pencere kapı açıklığı olarak kullanılmaktadır. Bu düzenlenişin yanı sıra süreç içindeki deđişimden ve duvar kalıntılarında dolayı asıl girişin nerede olduğu belirlenememiştir. Enlemesine dikdörtgen olan bu mekânın kuzeydođu köşesinden kilisenin kuzeybatı köşesine birleşen ve zamanla içbükey bir kavis alan duvar bulunmaktadır (Şekil 1-Fotoğraf 5-5a). Bu duvarın ahır için kapalı bir iç avlu isteyen kullanıcılar tarafından daha sonradan yapılmış olması muhtemeldir. Zira duvarın iç ve dış kısmında bir mekân sürekliliğini işaret edebilecek temel ya da duvar kalıntısına rastlanmamıştır. Ayrıca bu duvar, ahır olarak kullanılan mekânın 0.60 m. yükseklikten sonra başlayan duvar örgüsü ile aynı teknikte olması bu düşüncüyü destekler niteliktedir (Fotoğraf 8). Kilisenin kuzeyine bitişik yapılmış olan mekânda ise kuzey cephesinde ikisi dar, biri geniş olmak üzere üç tane açıklık bulunmaktadır (Şekil 1-Fotoğraf 6a). Bu mekânın kuzeydođu

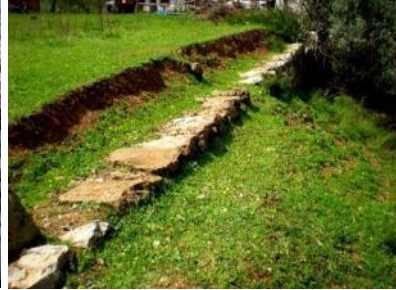
kalıntıların bir kısmının üzerine günümüz yöntemleriyle örülen duvarlar sayesinde yeni işlevler kazandırılmıştır. Kilisenin 55 m. güneydoğusunda ise zeytinliđin sahibi tarafından iki katlı ahşap bir ev yapılmıştır. Kilisenin güneyinde batıya doğru uzanan her biri 4.10 x 4.80 m. ölçülerinde odalar bulunmaktadır (Fotoğraf: 3-3a). Bu odaların Euangelides ve Panchenko'nun bahsettiđi papaz odaları olabileceđi düşünülmektedir (Euangelides, 1889, s. 275; Pekak, 1995, s. 294). Kilisenin batısında yer alan ve bu odaların da birleştii kuzey-güney yönünde uzanan 24.40 x 8.90 m. ölçülerinde bir mekân daha bulunmaktadır (Fotoğraf 4-4a). Bu mekân, manastıra ait bir yapının temel duvarları üzerine moloz tař, tuđla ve harç malzeme ile duvar örülerek inşa edilmiştir. Bu yapının kuzeydođu köşesinden başlayan bir duvar doğuya doğru uzanarak kilisenin kuzeyine bitişik yapılan mekânın kuzeybatı köşesiyle birleşmektedir (Fotoğraf 5-5a). Bu duvarın kuzeyinde herhangi bir yapı kalıntısı ya da temel izi bulunmamaktadır. Kilisenin kuzeyine bitişik doğu-batı yönünde uzanan yapı ise 18.30 x 6.00 m. ölçülerindedir (Fotoğraf 6-6a). Bu mekânın kuzeydođu köşesine 13.71 m. uzaklıktan başlayan ve kuzeydođu-güneybatı yönünde 36.40 m. uzanan bir duvar kalıntısı da görülmektedir (Fotoğraf 7).

köşesindeki duvar sürekliliğinden dolayı farklı mekânların da varlığından bahsedilebilir. Çünkü 13.71 m. mesafede kuzeydoğu yönünde devam eden bir duvar kalıntısına rastlanmıştır (Fotoğraf 7-9).

**Fotoğraf 7:** Kuzeydoğuda Bulunan Duvar Kalıntısı

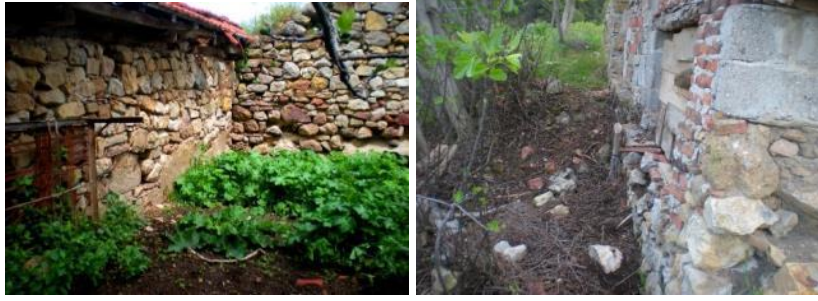
Fotođraf 8: Kilisenin Batısındaki Mekân ile Kuzey Duvarın Görünümü
Fotođraf 9: Kilisenin Kuzeydođu Köşesinden Dođuya Bakış

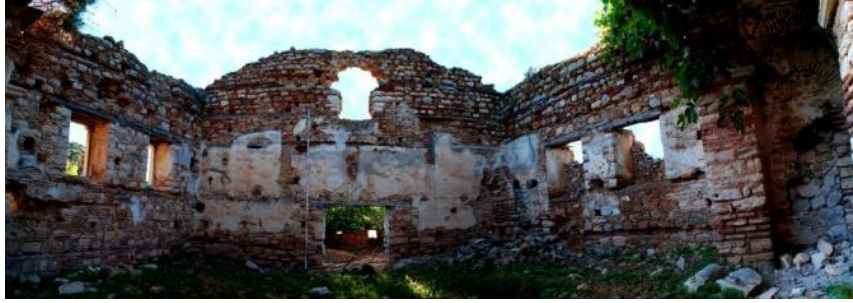
Kilisenin kalan duvarlarından anlaşıldığına göre, duvarlarda 5 farklı seviyede (0.50 – 2.00 – 6.30 – 8.00 – 10.00 m. yüksekliklerinde) yatay hatıllar bulunmaktadır (Fotoğraf 10). Bu hatılların bazıları çürüyerek günümüze ulaşamamıştır. Kilisenin batı sınırını belirleyen duvar, taş-tuğla ve harç malzemenin kullanıldığı düzensiz bir inşaya sahiptir (Fotoğraf 10). Bahsedilen ahşap hatılların hizasına gelen kısımlar batı cephede, yatayda düzgün bir tuğla işçiliğiyle örülmüş; diğer bölümler ise taşları çerçeveleyen tuğlalarla oluşturulmuş bir düzenlemeyle inşa edilmiştir (Fotoğraf 11). Batı cephede eksene yerleştirilen dikdörtgen formlu 2.20 x 1.80 ölçülerindeki kapı yuvarlak kemerlidir. Fakat kemer iç kısmı dolgu tuğla malzemeyle örülmüştür. Tuğlaların dikey yerleştirilmesiyle oluşturulan yuvarlak kemerde, kemer yayının büyük bölümündeki tuğlalar dökülmüştür. Kapının üzerinde yine eksene yerleştirilmiş olan dikdörtgen formlu ve yuvarlak kemerli bir pencere bulunmaktadır. Pencerenin de kemeri tamamen yıkılmış ve kemerin üst bölümündeki duvar örgüsü kalmıştır (Fotoğraf 11). Bu pencere ile eksende yer alan kapı kemerinin üstünde, dikey bir tuğlanın iki yanına iki parça tuğlanın yatay yerleştirilmesiyle bir haç oluşturulmuştur (Fotoğraf 12). Ki cephenin inşasına bakıldığında bundan başka haç görünümü bir düzenleme yoktur. Buradaki haç uygulaması muhtemelen inşa sırasında düşünülerek yapılmıştır. Bu da 19 yy. da yeniden inşa edildiği düşünülen batı bölümün kitabesinde de yazdığı gibi yine Hıristiyanlar tarafından yapıldığını göstermektedir. Manastır alanının yakın dönemde Müslümanlar tarafından kullanıldığı ve bazı yapı kalıntılarının tamir edilerek ahır vb. işlevli mekânlara dönüştürüldüğü de düşünüldüğünde batı cephenin, 19. yy. Hıristiyanlarından sonra değişiklik geçirmediği anlaşılmaktadır. Batı cephede, kilisenin kuzeybatı köşesinden başlayan ve giriş eksenine doğru yönelen bir kemer başlangıcı görülmektedir (Fotoğraf 11). Bu kemer başlangıcı ile kilisenin duvar örgüsü birleştirilmiştir. Batı duvarın genel inşa yöntemi göz önüne alındığında, kuzeybatı köşenin bir tahribattan sonra bu şekilde sağlamlaştırıldığı düşünülmektedir (Fotoğraf 11). 1855 depreminden sonra kuzeybatı köşede yıkılmayan kalıntılar batı bölümünün yeni inşasına dâhil edilmiştir. Kuzeybatı köşenin güneybatı köşeden daha düzensiz bir inşaya sahip olması, güneybatı köşede bulunan yalancı köşe taşlarının nizami görünümünün kuzeybatı köşede olmaması da bu düşüncüyü kanıtlamaktadır.

19. yüzyıl yapım tekniklerini yansıtan batı bölümde kilisenin duvarları kalmış; bu duvarların da örtü sistemine yakın olan bölümü yani 6.50 m. den sonrası yıkılmıştır. Batı duvarı kuzey ve güney duvarlara nazaran 1.50 m. daha yüksektir (Fotoğraf 10). Prothesisin batısında bulunan mekân ile naosun kuzey duvarının birleştiđi yerde sıvanın dökülmesiyle açığa çıkan duvar örgüsünde kapatılmış bir yuvarlak kemer görünmektedir. Bu kısımda sadece kemer başlangıcı bulunmakta; kuzey duvarın batı köşesinde ise yuvarlak kemerli bir açıklığın tamamı görülebilmektedir. Fakat bu kemer de dolgu malzemeyle kapatılmıştır. Kuzey duvarda yer alan bu kemerler duvarın Bizans dönemine ait orijinal halini yansıtmaktadır. Yükseklikleri farklı olan bu iki kemerin arasında 1.30 x 2.00 m. ölçülerinde olan ve zeminden 2.00 m. yükseklikte başlayan iki adet mazgal pencere bulunmaktadır (Fotoğraf 26).

Kilisenin örtü sistemine bakıldığında, naos bölümünün örtü sistemi çökerek günümüze ulaşmamıştır (Fotoğraf 10). 2.40 x 2.40 m. ölçülerindeki pastophorion odaları ile batısında yer alan 2.20 x 1.50 m. ölçülerindeki mekânlar kubbe ile örtülmüştür (Fotoğraf 22-23). Apsisi sonlandıran 3.80 m. yarıçaplı yarım kubbe, 4.30 x 2.80 m. ölçülerindeki bemayı örten beşik tonoz ile batıya uzanan haç kolunun 70 cm. lik bir kısmı naos örtüsünün çökmesinden etkilenmeyerek günümüze ulaşabilmiştir (Fotoğraf 15-16).

Fotođraf 10: Apsisten Batıya Bakış

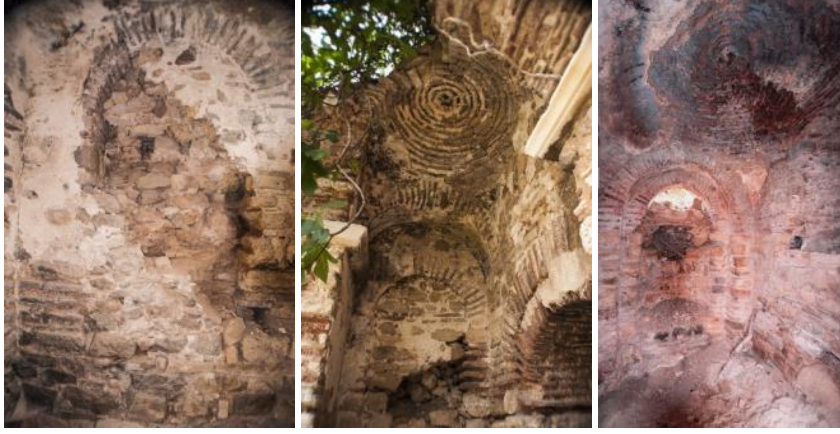
kemerin iç kısmı hariç kubbesinde ve duvarlarında hiçbir sıva izi kalmamıştır (Fotoğraf 22). Prothesisle naos arasında yer alan bu mekânın kubbesini taşıyan ikisi bağımsız dört payenin üç tanesi mevcut ve güneybatı köşedeki taşıyıcı ise bulunmamaktadır (Fotoğraf 15). Dört-beş sıra tuğla, dört-beş sıra kaba yonul duvar örgüsü ile inşa edilen payelerden kuzeybatı ve güneydoğu köşede yer alan taşıyıcılarda 10 cm. kalınlığında mermer bir başlık bulunmaktadır (Fotoğraf 15). Bu öğeler bir başlıktan ziyade yastığı andırmaktadır. Bu mermer yastıklar sayesinde tuğla örgülü kemerlere geçiş sağlanmıştır.

Diakonikon da mimari, plan biçimi ve teknik anlamında aynı özellikleri taşımaktadır (Fotoğraf 15-23). Bu mekânda da sıvanın tamamı dökülmüştür. Çift kemer içinde bulunan apsidol yine tahribattan dolayı delinmiştir (Fotoğraf 23). Fakat diakonikondaki apsidol yarım kubbesi, tamamının yok olması bakımından prothesisten farklıdır. Malzemelerin yerleştirilme biçiminden; delinen apsidolün moloz malzeme ile kapatıldığı ve daha sonra ise bu moloz malzemenin de tekrar delindiđi anlaşılmaktadır (Fotoğraf 23). Diakonikon ve batısındaki mekânın güney duvarlarındaki açıklıklar da moloz taş ve tuğla almaşık malzeme ile kapatılmıştır (Fotoğraf 24-25). Yapılan bir araştırma sırasında diakonikonun kuzeybatısında orijinal yerinde tespit edilen taşıyıcı ve başlık ile diakonikondan bemaaya bağlantı sağlayan kapının lento ve sövelerinin yıkıldığı bilinmektedir (Pekak, 1995, s. 295).

Fotođraf 21: Prothesis Kuzey Duvarı
Fotođraf 22: Kilisenin Kuzeydođu Kõşe Mekâni Örtü Sistemi
Fotođraf 23: Diakonikon Dođu Duvar ve Örtü Sistemi

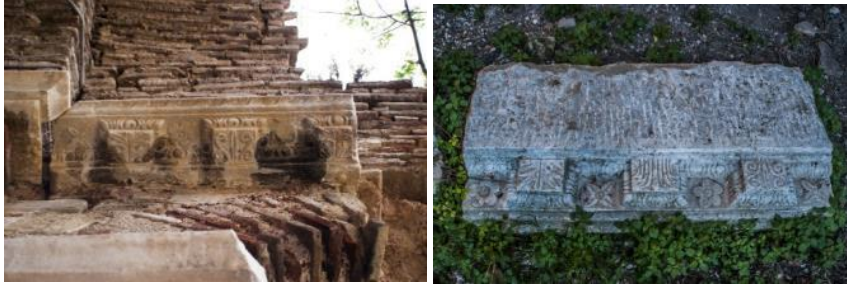
6.00 m. yükseklikte olan ikinci silmenin özellikle ana taşıyıcılarda, bema ve apsisine yakın bölümlerde bulunan mermer öğelerin, aşağıya bakan yüzeyleri kabartma süslemeler ihtiva etmektedir (Fotoğraf 28-28a). Bu süslemeler haç motifleri ile bitkisel ve geometrik kabartmalardan ibarettir. Kilisede bulunan bu kabartmalı plastik mimari öğelerin bazıları yerlerinde bazıları da asıl konumundan çıkmış halde bulunmuştur. Bu öğeler daha önce yapılan bir araştırmada yayınlanmıştır (Mango-Ševčenko, 1973, Figür 50-56). 1973 yılında yayınlanan ve ortadaki daire içine alınan üçlü haç kabartmalı bir korkuluk levhası manastır alanında bulunmamaktadır (Fotoğraf 29a). Bu araştırmanın haricinde 1987 ve 1988 yıllarında yapılan bir zemin temizleme çalışmasında yeni mimari öğelerin açığa çıktığı da bilinmektedir (Pekak, 1995, s. 295). 1973 yılında yayınlanan araştırmanın ardından 1995 yılında yapılmış olan diğer bir araştırmada yer alan mimari plastik öğeler incelendiğinde her iki araştırmada da yayınlanmamış olan haç kabartmalı bir korkuluk levhası da tarafımızdan tespit edilmiştir (Fotoğraf 29). 1973 araştırmasında geçmeyen bu levha 1995 de yayınlanan araştırmada da bulunmamaktadır. 1995 yılında yapılmış olan araştırmada kırık halde fotoğrafı yayınlanan ve 1973 araştırmasında olmadığı belirtilen haç kabartmalı levha maalesef günümüze ulaşamamıştır (Fotoğraf 29b). Fakat araştırmamızda tespit ettiğimiz Latin Haçı kabartmalı kenarı kırık halde bulunan korkuluk levhası, haç kısmı zarar görmemiş halde bemanın batısında yer almaktadır (Fotoğraf 29). 1995 yılında yayınlanan korkuluk levhası kırık

Fotoğraf 28: Kilisenin Doğu Bölümünü Çevreleyen İkinci Silme, Mimari Plastik
Fotoğraf 28a: Kilisenin Doğu Bölümünü Çevreleyen İkinci Silme, Mimari Plastik

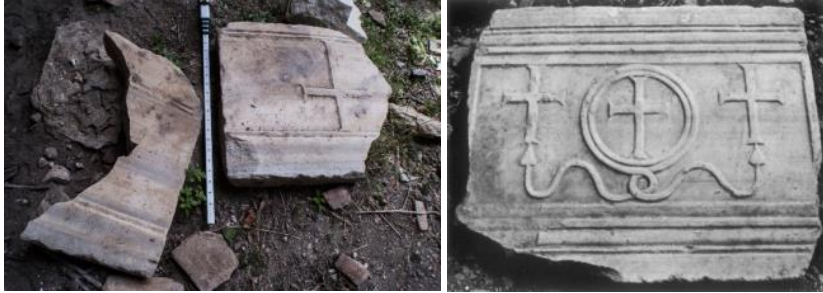
haldedir⁵. Tarafımızdan tespit edilen, alanda kaçak kazıların yapılması esnasında açığa çıkmış olduğunu düşündüğümüz korkuluk levhasının ise sadece kenarı kırılmış olup; kabartma haç figüründe ise herhangi bir tahribat görülmemektedir (Fotoğraf 29). Bunun yanı sıra 1995 yılında yayınlanan araştırmada belirtilen iki sütun başlığı da günümüze ulaşmamıştır (Pekak, 1995, Levha 18, b-c).

Fotoğraf 29: Naosta Bulunan Korkuluk Levhası

Fotoğraf 29a: Naosta Günümüzde Yerinde Olmayan Korkuluk Levhası (Mango-Ševčenko, 1973)

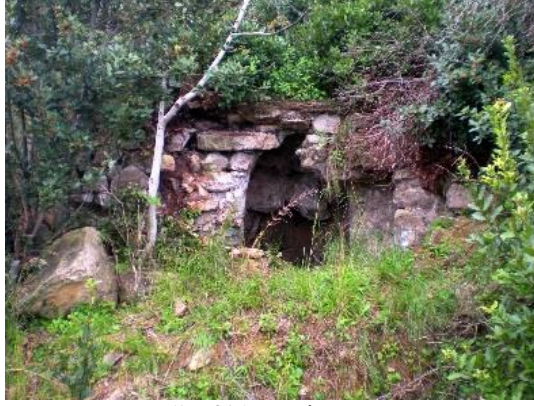
Ayrıca manastırın yakınlarında kayaya oyulmuş bir keşiş hücresinin varlığı bilinmektedir (Hasluck, 1910, s. 61). Bu mağara kilisenin 55 m. kuzeydoğusunda konumlanmaktadır⁶ (Fotoğraf 30). Mağara girişinin kenarları harç ve moloz taş örgülü duvar ile çevrelenmiştir. Mağara, yapılan kaçak kazılar sebebiyle tahrip olmuştur. Mağara zemini kaçak kazılarda 2.40 m. derinliğinde kazılmıştır (Fotoğraf 31). Bunun yanı sıra mağarada oluşturulan nişler ve seki de kazı girişimleriyle tahrip edilmiştir (Fotoğraf 32).

Fotođraf 30: Keşiş Mađarası

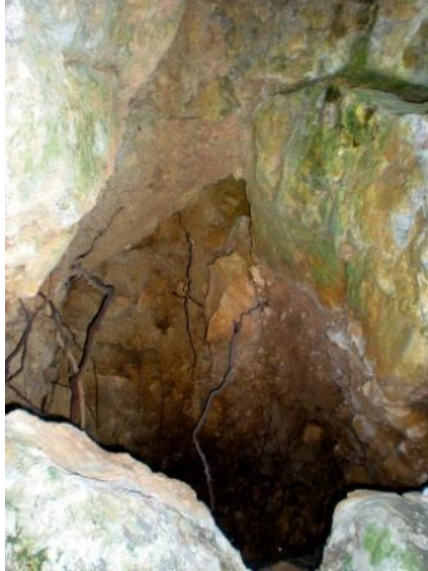
Fotođraf 31: Keşiş Mađarası Tahribat

Özellikle üzerinde durulması gereken bir diğer nokta ise, Bursa ilinin yoğun bir şekilde yapılan kaçak kazılara maruz kalmasıyla yapıların ciddi bir tahribata uğruyor olmasıdır. Bölgenin öneminin farkına varılmasının yanı sıra tarihi dokunun ciddi bir şekilde korunabilmesi için de kaçak kazılar konusunda önlemlerin alınması şarttır.

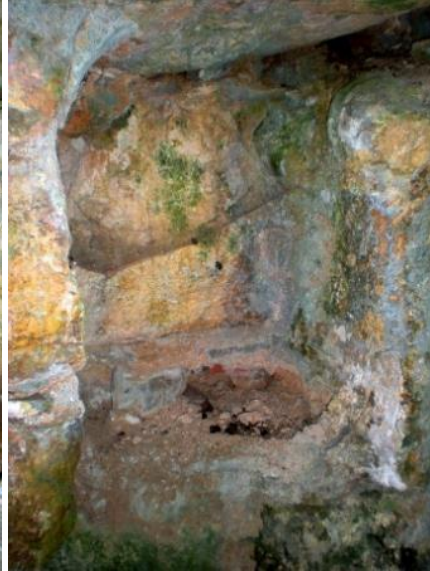
Fotođraf 32: Keşiş Mađarası İçten
