Босевська Л. П., Хрущов Д. П.

*Український науково-дослідний інститут соляної промисловості (УкрНДІсіль)
Інститут геологічних наук Національної академії наук України*

НАДЗВИЧАЙНА ЕКОЛОГІЧНА СИТУАЦІЯ В СОЛОТВИНО: ГЕОЛОГІЧНІ ПРИЧИНИ І СТРАТЕГІЯ РОЗВ'ЯЗАННЯ ПРОБЛЕМИ

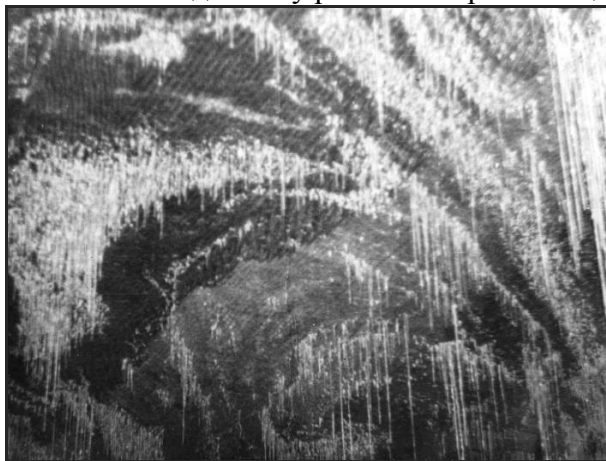
Рис. 4. Виділення розсолів із водопроникних шарів кам'яної солі на північно-східній ділянці куполу.

Гор. -112,0 м ш. № 9 (гл. 400 м). Фото 1987 р. (матеріали УкрНДісіль)

літотипів соляної породи із незадовільними функціональними характеристиками, розкритими виробками, при певних умовах стає причиною розвитку карсту із негативними соціально-економічними та екологічними. На теперішній час створена структурно-літологічна модель родовища [9], яка продовжує удосконалюватися. Створена модель дозволяє чітко визначити, що Солотвинська соляна товща у своєму складі містить ділянки із різними функціональними властивостями, перерозподіл яких у просторі регулюється внутрішньою структурно-літологічною будовою куполу. В основі створеної моделі полягає літологічна структуризація соляного масиву, згідно якій визначено 10 функціональних типів кам'яної солі. Аналіз створеної моделі дозволяє констатувати, що приповерхнева частина соляного куполу містить значні об'єми соляної породи підвищеної проникності (розвинута мікротріщинуватість як результат стародавнього вивітрювання тощо) до глибин, що варіюють для різних ділянок масиву від 50 до 100 і більше метрів. В межах північно-східної ділянки родовища визначена пачка соляної породи з підвищеною проникністю та послабленими фізико-механічними показниками [8], на значні глибини (щонайменше до 500 м). Ця пачка, розкрита східною частиною шахтного поля шахти № 9, різко відрізняється за структурно-літологічними особливостями від інших частин соляного тіла. Вона представлена значно забрудненою кам'яною солі із ознаками незавершеної перекристалізації, що обумовило послаблені міжзернові зв'язки, відкриту пористість, значну кількість первинних седиментаційних розсолів, приурочених до окремих прошарків (див. рис. 3, рис.4, 5).
