**ЛИНЕЙНЫЕ ФОРМЫ ЭРОЗИИ В ЗОНЕ ВЛИЯНИЯ КАРЬЕРА В  
ДОЛИНЕ РЕКИ ГУАЙЛЬЯБАМБА**

*R. Kravchenko, PhD in Geography, Linear forms of erosion in the quarry influence zone of the Guayllabamba river valley / Universidad UTE, Ecuador, Quito*

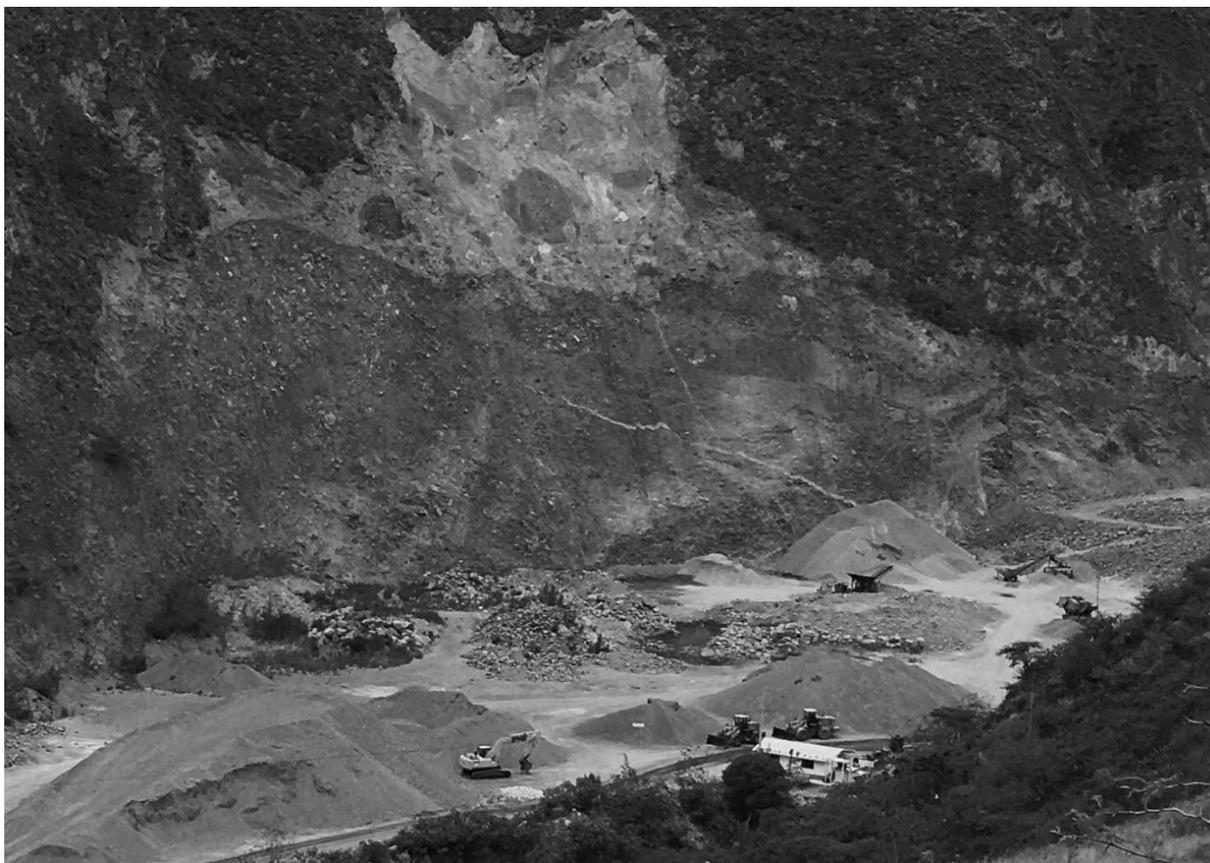
Изучены склоны близ карьера по добыче строительных материалов, прежде всего песка. На фото отображен фрагмент

карьера в районе исследования (Рис. 1). На изученном участке направление реки субмеридиональное.

**Рис 1. Общий вид карьера в районе исследования**
