ОСОБЕННОСТИ ПОВРЕЖДЕНИЯ ПОДШИПНИКОВОГО УЗЛА ВАЛА ШЛАМОВОГО НАСОСА

Изложены результаты анализа повреждений подшипников шламового насоса, намечены мероприятия по комплексной технической диагностике состояния насоса с целью выявления причин преждевременного выхода из строя подшипников приводного вала.

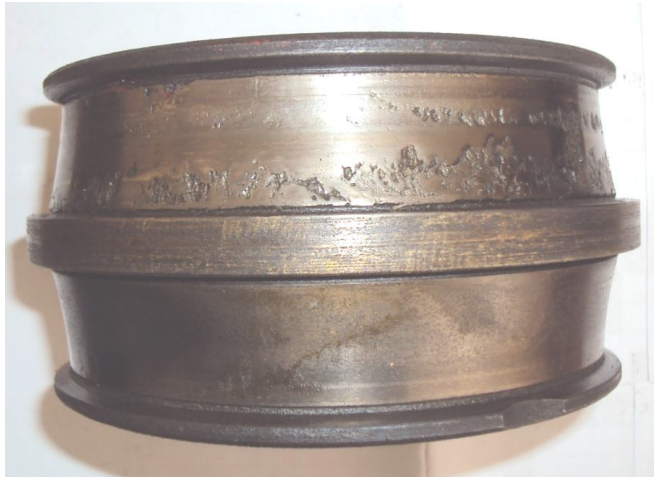
Рис. 2. – Неравномерный износ беговых дорожек внутреннего кольца подшипника 3 по рисунку 1

Самоустанавливающийся двухрядный роликоподшипник 3 (левый по схеме рисунка 1) находился в неработоспособном состоянии – износ, деформации и сколы элементов, а также следы схватывания были выявлены на беговых дорожках внутреннего и наружного колец и на роликах подшипника, сепаратор подшипника был практически разрушен.

Таким образом, выявленная при разборке дефектного узла картина износа и разрушения элементов подшипника 3 по рисунку 1 при работоспособных подшипниках 1 и 2, свидетельствует о воздействии на узел приводного вала насоса существенной нагрузки, обратной по отношению к расчетной, что может иметь место при неправильном монтаже – например, при неверной выставкой рабочего колеса относительно корпуса. На основе известных результатов анализа выхода из строя подшипников качения [4-7] можно сделать вывод, что указанные множественные повреждения могут быть вы-

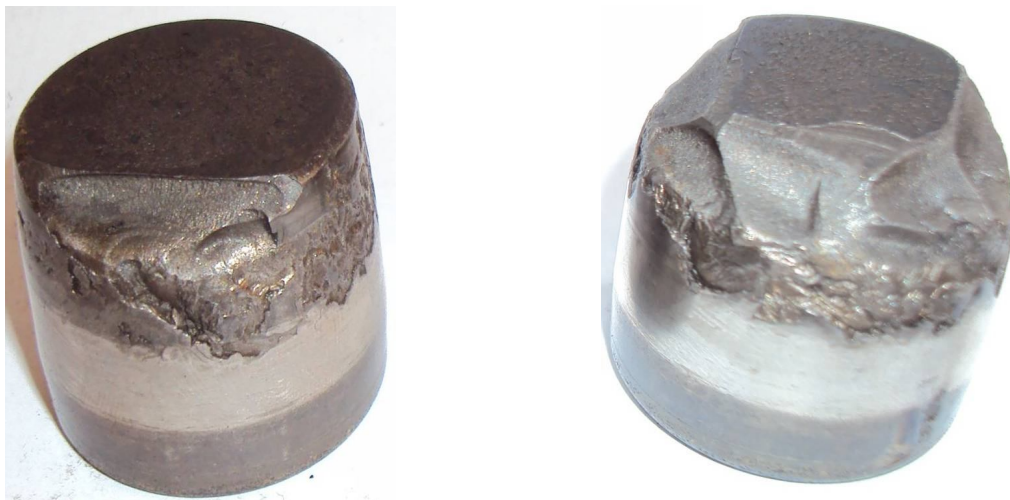
Рис. 3. – Дефектные ролики подшипника 3 по рисунку 1

Поверхность роликов, показанных на рисунке 3, имеет сильный износ, сколы и следы пластической деформации, приведшие к возникновению характерной «гранёной» формы их торцевых зон. Анализ размещения подшипника в узле во время эксплуатации показал, что дефекты роликов, показанные на рисунке 3, имели место у роликов, контактировавших во время работы насоса с «верхней», по рисунку 2, беговой дорожкой подшипника 3, имеющей явно видимый осповидный износ.

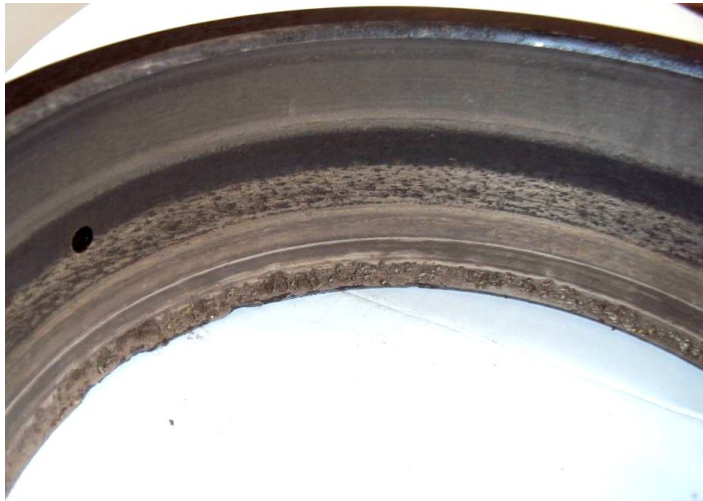
Рис. 4. – Повреждения наружного кольца

Наружное кольцо подшипника 3 по рисунку 1, разрезанное при демонтаже показано на рис. 4.

Осмотр беговой дорожки наружного кольца подшипника 3 показал (рисунок 4), что поверхность, контактировавшая с дефектными роликами, имеет четко видимые следы схватывания

(нижняя часть кольца по рис. 4).

званы ошибками монтажа, приведшими к превышению температуры узлов насоса нормативных значений. В соответствии с известными рекомендациями [2] по оценке возможных причин выхода из строя узлов промышленного оборудования для определения точной причины преждевременного выхода из строя подшипникового узла необходимо провести исследование виброактивности и температурного режима шламового насоса в реальных эксплуатационных условиях.
