ISPARTA-GÖNEN'DEKİ “ESKİ HAMAM” ÜZERİNE BİR DEĞERLENDİRME

An Assessment of “Old Hamam” in Isparta-Gönen

Doğan DEMİRCİ*

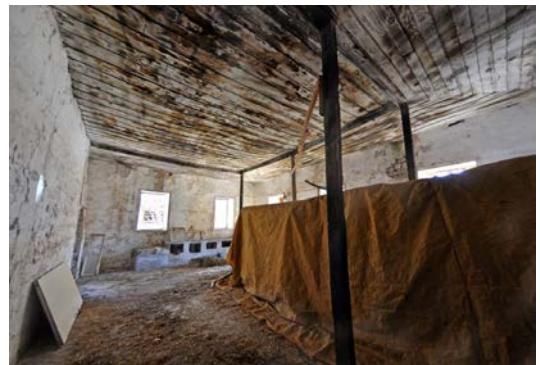
Fotođraf: 6 Hamamın soyunmalık bölümü (2015).

Soyunmalık mekânının tavanı dört adet ahşap direk üzerinde taşınmaktadır (Foto: 6). Ahşap direkleri birbirine bağlayan ahşap kirişlerde kabartma olarak iç içe geçmiş üçgenler

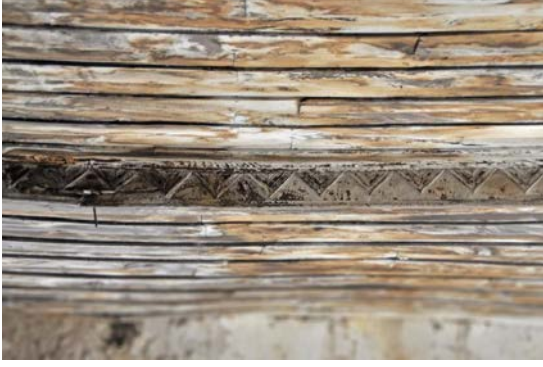
Fotođraf: 7 Soyunmalık bölümünde ahşap dikmeler arasındaki kirişin motifleri (2015).

halinde geometrik süsleme vardır ve süsleme bir kuşak -friz- hâlinde tüm kirişleri dolanmaktadır (Foto: 7). Soyunmalık mekânı sonradan samanlık olarak kullanılmaya başlanmıştır. Soyunmalık mekânının içerisinde, kuzey duvarına bitişik olarak yapılmış ayakkabı ve nalınların konulması için yatay dikdörtgen formlu nişler vardır. Nişler tuğla malzeme ile yapılmış, tuğlaların üzeri sıva ile kaplanmıştır¹⁹ (Foto: 8).

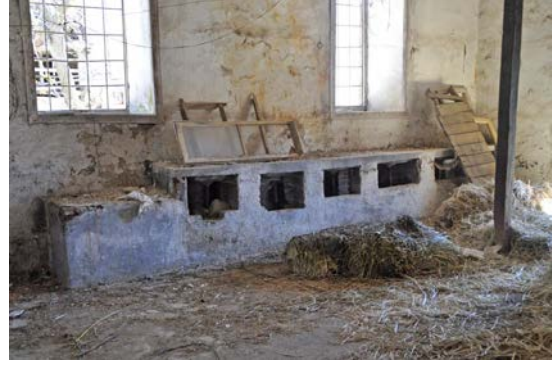
Fotođraf: 8 Soyunmalık bölümünde ayakkabı ve nalın konulan küçük nişler (2015).

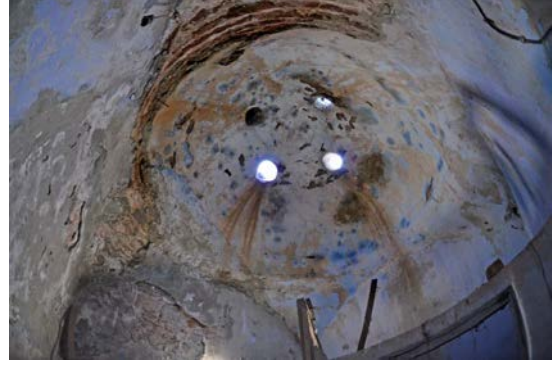
Fotođraf: 10 Sođukluk bölümünde pandantifler ve kubbe (2015).

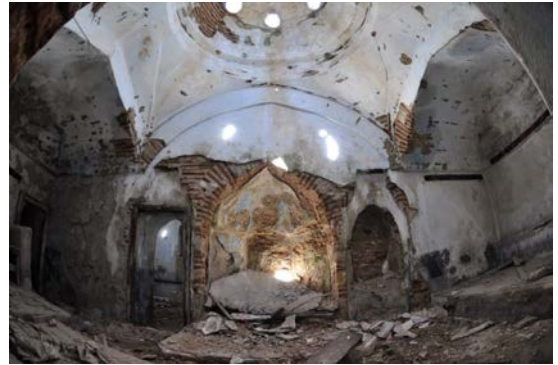
Fotođraf: 12 Sıcaklık bölümünün halvetlere açılan batı duvarı ile ortada büyük niş (2015).

Sıcaklık bölümü 3.10x8.42 metre ölçülerinde dikdörtgen planlıdır ve hacim olarak ılıklik bölümünden daha büyüktür, hatta hamamın en büyük mekânıdır (Foto: 12). Pandantiflerle geçişi yapılan kubbede ortada bir, yanlarda altı ışık deliği vardır. Kuzey eyvanın olduğu yönde eyvan kemerinin iz düşümünden, kuzey duvarına kadar olan kısımda 20 cm yüksekliğinde beton seki vardır. Beton seki, zeminde tüm eyvanı kaplamaktadır. Sekinin üzerinde doğu duvarına bitişik vaziyette çimento ile yapılmış yeni bir kurna bulunmaktadır (Foto: 13). Yine aynı biçimde güney eyvanı, güney ve doğu duvarı önünde "L" biçiminde, 80

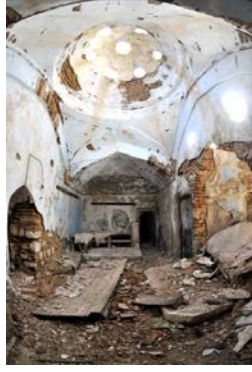
Fotoğraf: 14 Güney eyvan (2015).

cm uzunluğunda ve yaklaşık 20 cm yüksekliğinde beton seki ile çevrilidir (Foto: 14). Sıcaklık kısmında, göbek taşına ya da göbek taşının izine rastlanılmamıştır. Güney eyvanında, güneyde bulunan alçak bir kapıyla tıraşlık yani "Ot Odası"²¹ olarak tabir edilen bölüme geçilmektedir. Tıraşlık bölümü kare planlı ve üst örtüsü aynalı tonozdur (Foto: 15). Aynalı tonozun ortasında kare biçimli bir aydınlatma feneri ve aydınlatma fenerinin çatıda baca olarak uzantısı vardır (Foto: 16). Sıcaklık bölümünün batı duvarında ortada mihrap biçiminde büyükçe bir niş yer almaktadır. Halvetlere açılan yuvarlak kemerli alçak kapı bunun güneyindedir. Mihrap biçimli büyük nişin kuzeyinde ise küçük bir niş daha vardır. Bu niş güney yöndeki kapı ile birlikte ortadaki mihrap biçimli nişin her iki yanında simetriyi oluşturmaktadır.

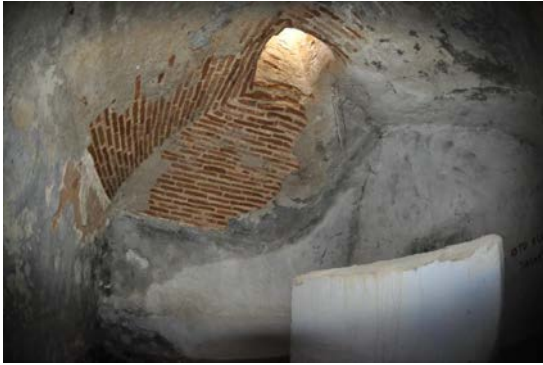
Fotoğraf: 16 Sıcaklık bölümü, tıraşlık mekânının üst örtüsü (2015).

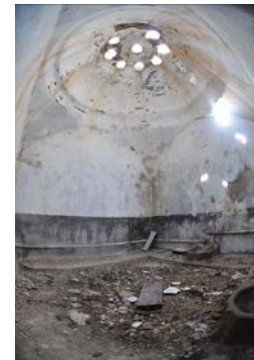
Fotoğraf: 22 Güney halvet ve kubbesi (2015).

Üç halvetten, ortadaki halvetin batı duvarında su deposuna açılan yuvarlak kemerli ve dikdörtgen bir niş içerisine alınmış pencere bulunmaktadır (Foto: 20). Önge, çifte hamamlarda depoya açılan pencerenin daima erkekler kısmında olduğunu belirtmektedir.²² Hamamın halvetlerinde de diğer kubbelerinde olduğu gibi kubbeye geçiş elemanlarını pandantifler oluşturmaktadır. Özgün olduğu düşünülen kuzey yöndeki ve ortadaki halvet odalarında ortada bir, yanlarda sekiz aydınlatma deliği yani fil gözü varken, güney yöndeki halvet odasında ortada bir, yanlarda yedi aydınlatma deliği yani fil gözü vardır (Foto: 21 ve 22). Ancak fil gözleri tüm

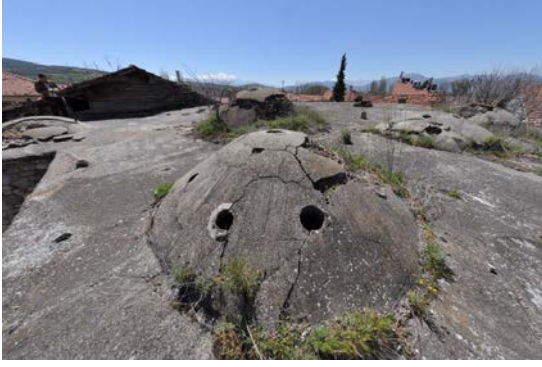
Fotoğraf: 23 Hamamın çatısı, kubbelerdeki fil gözü delikleri (2015).

kubbelerde yerlerinden söküldüğünden buralar yuvarlak birer boşluk olarak kalmıştır (Foto: 23). Halvetlerin içerisinde doğu yönü haricindeki duvarlarının önleri yaklaşık 80 cm uzunluğunda ve 20 cm yüksekliğinde beton sekilerle çevrilmiştir. Bu sekilerin arasında; kuzey yöndeki halvette üç, ortadaki halvette ve güneyde bulunan halvette ikişer özgün mermer kurna bulunmaktadır. Kurnalar kenarları yumuşatılmış kare biçimlidir. Beş cepheli sayılabilecek bu kurnaların kısa kenarlarındaki stilize palmet motifi kabartmaları, bütün kurnalarda birbirinden farklıdır (Foto: 24). Kurnaların hemen 10 cm üzerinden demir bir boru üç cepheyi dolanmaktadır. Kurnaların muslukları sökülmüştür. Yapıda genel olarak, ana giriş kapısı ile soyunmalık bölümü kapısı hariç kapıların tümü kalın duvarlı, yuvarlak kemerli ve oldukça alçaktır.

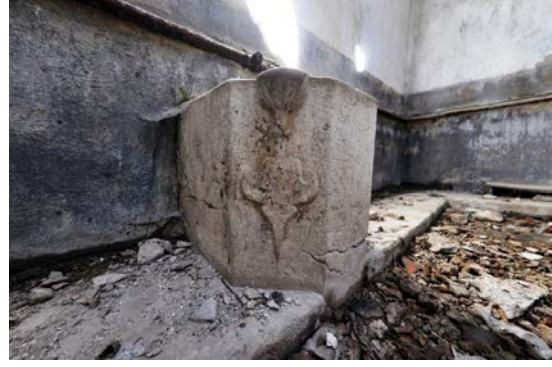
Fotoğraf: 24 Ortadaki halvetin batı duvarındaki mermer kurnası ve sekiler (2015).

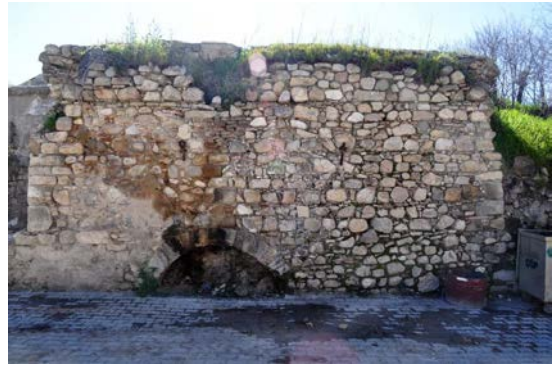
Fotoğraf: 27 Hamamın batı cephesindeki külhanın girişi (2015).

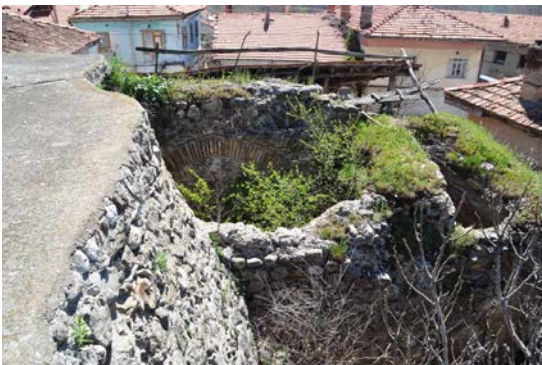
Fotoğraf: 28 Hamama bitişik, güney yöndeki yıkılmış bölümlerin bir kısmı (Ara duvar dışa doğru esnemıştır) (2015).

Hamamın güney yönünde, hamam yapısına bitişik vaziyette yıkılmış ve metruk durumda bazı mekânlar bulunmaktadır (Foto: 28). Bu mekânların kubbe, tonoz gibi üst örtülerinin bulunduğu, duvarlarının üst kısımlarındaki geriye kalan döngülerinden anlaşılmaktadır (Foto: 29 ve 30). Yıkılmış bölümlerin, yakın dönemlere kadar kullanılan hamamın duvarlarında olduğu gibi, aynı malzeme ve teknikle moloz taş ve tuğladan yapılmaları, duvarlarında 2-3 cm arasında değişen kırmızı renkte kalın hamam sıvasıyla kaplı olması ve ayrıca ortadaki kubbeli mekânın iç duvarlarında yerden 50 cm yukarıdaki iki pöhrenk sırasının bulunması nedeniyle burasının da daha önceleri yine bir hamam yapısı olduğu ancak sonra yıkıldığı söylenebilir (Foto: 31). Yıkılmış olan bu bölümlerin, hamamın sağlam kalabilmiş diğer birimleriyle birlikte bir bütün teşkil ettiği düşünülmektedir (Çizim: 6). Yani Muhtemelen çifte hamam olarak aradaki duvar ortak kullanılmaktadır. Bu nedenle hamamın tamamına ait ilk başta verilen ölçüler, yıkık olan bölümleri de kapsayacak biçimde dışarıdan dışarıya alınmıştır.

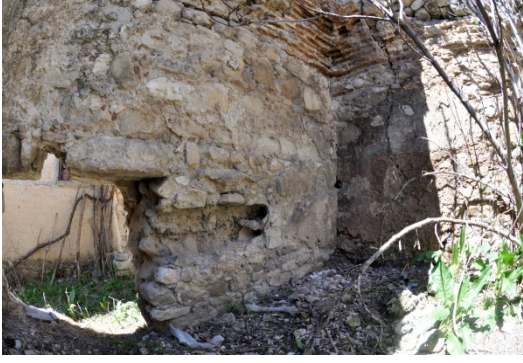
Fotoğraf: 31 Üzeri kubbe olduğu anlaşılan mekânın güney duvarında kalan iki pöhrenk sırası ve duvardaki açıklık (2015).

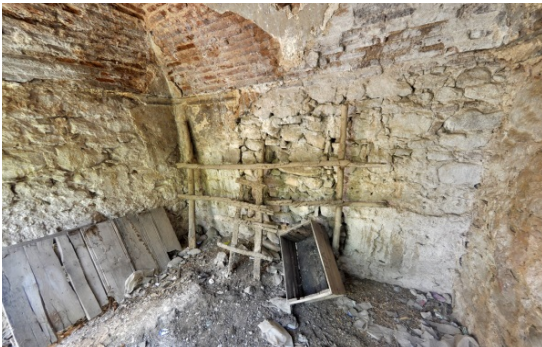
Fotoğraf: 36 Kubbeli mekânın kuzeyi aynalı tonozlu eyvan (2015).

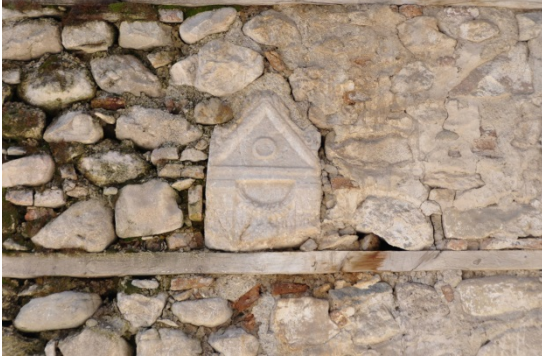
Fotođraf: 38 Soyunmalık mekânının kuzey duvarındaki antik mezar steli (2015).

Hamamın dış beden duvarlarında, iç duvarlar ile üst örtüde; moloz taş, tuğla, harç ve sıva kullanımı görülmektedir. Moloz taş, cephelerde ve iç kısımların beden duvarlarında örgü malzemesi olarak kullanılmıştır. Moloz taşların ölçüleri büyük olan parçalarda yaklaşık 35x25 cm iken küçük parçalarda yaklaşık 10x7 cm civarındadır. Dış cephe duvarlarından, batı ve güney yöndeki duvarda sıralı sayılabilecek moloz taş örgüye rastlanırken, ana giriş cephesinde üst kısımlarda ve kapının batı yönünde tamirattan dolayı olmalı ki sıralı olmayan moloz taş örgü sistemi görülmektedir. Moloz taşların arasında görülen geniş derz yüzlerine tuğla kırıkları gömülmüştür. Düzgün olmayan kesme taş kullanımı, yer yer doğu ve kuzey cephelerde düzensiz olarak görülmektedir. Düzgün sayılabilecek kesme taşlar köşelerde daha düzenli olarak kullanılmıştır. Kesme taşlar kireç taşıdır ve muhtemelen civardaki antik Konana kenti kalıntılarından alınarak, yapıda devşirme malzeme olarak kullanılmıştır. Bu nedenle yapının cephelerinde az miktarda kullanılmış olan bu kesme taşların boyutları farklı ölçülerdedir. Soyunmalık bölümü hariç, hamamın kuzey ve batı dış duvarlarını, yerden yaklaşık 2.50 metre yükseklikte, moloz taşlara göre oldukça düzgün sayılabilecek, yassı ve büyük taşlardan oluşan bir hatıl çevrelemektedir (Foto: 37). Soyunmalık bölümünün dış duvarları ise genellikle daha küçük boyutlu moloz taşlarla ve bu taşların aralarında ağaç hatıllar kullanılmak suretiyle örülmüştür. Soyunmalık bölümünün kuzey dış duvarında, giriş cephesinde kullanılan girlandlı antik bir mezar steli parçası özellikle dikkati çekmektedir (Foto: 38).

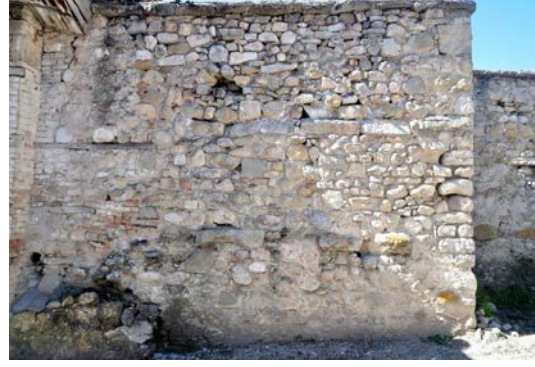
Fotođraf: 39 Hamamın kuzey duvarı, ana giriş kapısının batısı. (Kapı bitiřindeki tamirat izleri, yeni tuđla ile ahřap hatıl kullanımı burada açıkça görölmektedir) (2015).

incelendiğinde yaklaşık 1-1,5 metrelik bir bölümün düzensiz bir biçimde sonradan tamir gördüğü anlaşılmaktadır. Tamirat gören bu kısımda ana giriş kapısı, soyunmalık ve soğukluğa girişin yaşmaklı kapısında olduğu gibi fazlaca yeni tuğla malzeme kullanılmıştır. Tamir gören kuzey dış duvarındaki bu kısım yaşmaklı soğukluk kapısını da içine almaktadır. Ayrıca hamamın soyunmalık haricindeki diğer dış duvarlarında, yerden 2,5 metre kadar yüksekte taş hatıllar kullanılır iken, tamir gördüğü düşünülen duvarın bu kısmında ahşap bir de hatıl kullanılmıştır (Foto: 40). Anadolu'da hamamlarda aralık bölümü tamamen kalktıktan sonra su buharının kaybolmaması için soyunma bölümünden soğukluğa geçilen kapının üzerine yaşmaklı (külâh) bir baca yerleştirildiği hususu düşünüldüğünde³⁸, yaşmaklı kapının da bulunduğu duvarda görülen tamirat izlerinden, yaşmaklı kapının da sonradan yapılmış olabileceğini akla getirmektedir.³⁹

³⁹ Kapının hemen yanındaki hamamın kuzey duvarında 1-1,5 metre kadar bir bölümünün yerel olarak 'Başmaklı Tuğlası' olarak adlandırılan yeni tuğlanın oldukça fazla biçimde kullanılmasıyla, daha düzensiz biçimde örülmüş olduğu rahatlıkla görülebilmektedir.

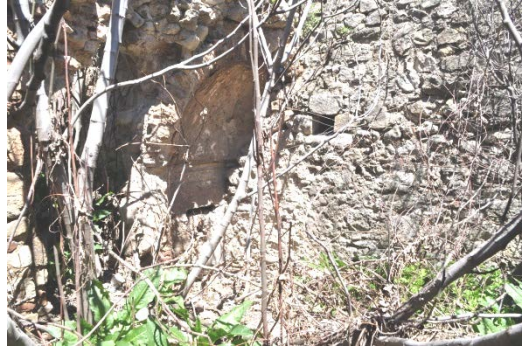
Fotođraf: 40 Hamamın müřterek duvarı (Büyük bir niř, aradaki duvarın iđerisinde kalmıřtır) (2015).
