ЗАПАДНАЯ ЧАСТЬ СЕВЕРНОЙ ОБОРОНИТЕЛЬНОЙ ЛИНИИ РИМСКОЙ ЦИТАДЕЛИ В ОЛЬВІЇ

Дмитрий Хмелевский

Институт археологии НАН Украины

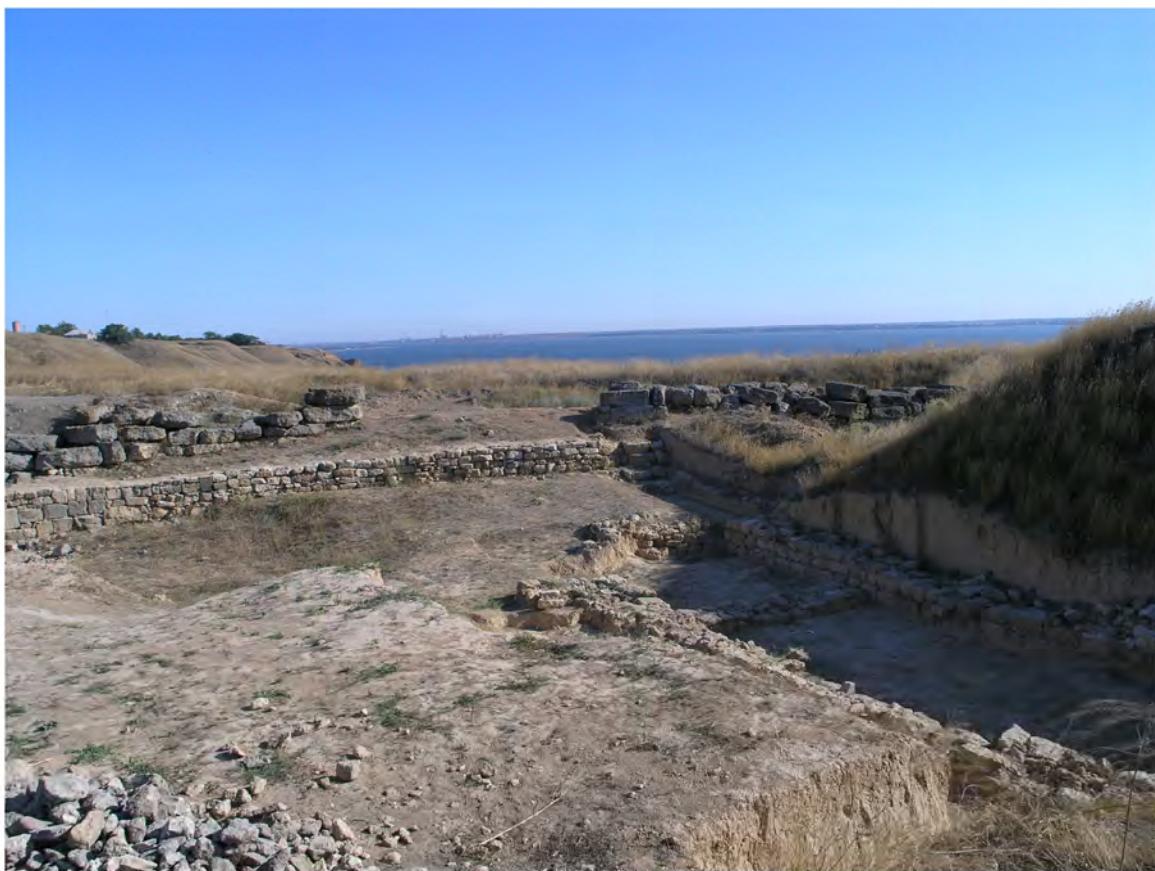
Рис. 1. Северная часть цитадели. Куртины № № 6, 8. Помещение “казармы”. Вид с Ю-З.

Куртины (№ 6 и 8) сохранились более или менее в том же виде, что и во время раскопок. Однако, их техническое состояние ухудшилось – не хватает камней, некоторые из них сдвинуты с места, раствор из швов между камнями вымыт. Центральная куртина (№ 6) выложена по двухслойной постелистой системе. Она состоит из 1-3 рядов прямоугольных и полигональных рваных по слою плит, уложенных постелью. Толщина около 3,0 м, длина 7,48-10,07 м, высота 1,4 м. Северо-восточная куртина (№ 8) в сохранившейся части по конструкции аналогична центральной. Ее толщина не одинакова и составляет возле восточного конца около 2,3 м, западного около 2,6 м, а в центральной части иногда доходит до 3,4 м. Сохранившаяся длина куртины 24,87 м, высота 1,5 м. Промежуток между куртинами № 6 и 8 составляет 6,45-8,0 м. Обе куртины были выложены на глинистом растворе [7; 8; 9] (табл. 1, рис. 1).

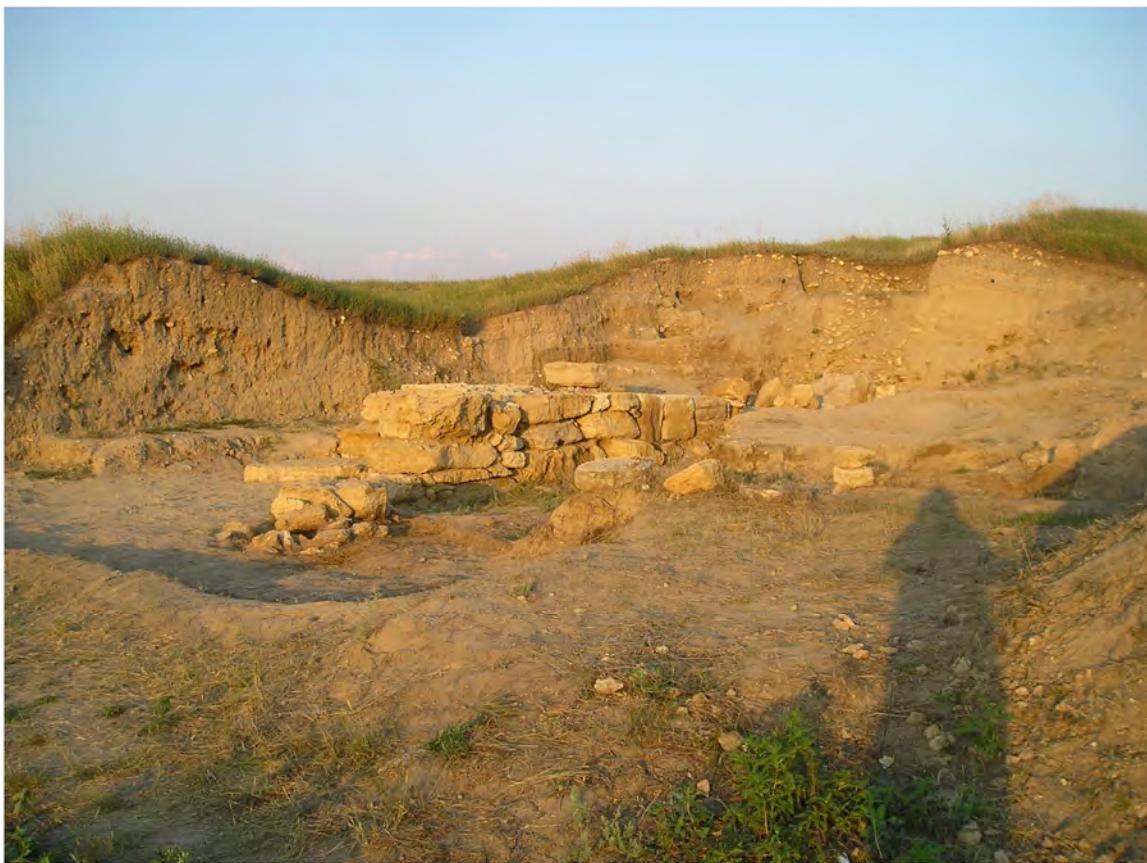
Рис. 2. Западная прирезка. Северо-западная куртина № 77. Вид с С-В.

Основным достижением работ на прирезке в 2011-2015 гг. явилось открытие части оборонительной куртины [15; 16; 17; 18; 19; 20] (табл. 1, рис. 2; табл. 2. рис. 3, 4).

Стена № 77 (северо-западная куртина) (табл.) расположена по оси З-В в створе с пилюном № 10 и фрагментом куртины № 6 (2005-2007 гг.). Толщина кладки – 2,5-2,7 м, длина открытой части – 14,50 м, высота – 1,26-1,35 м. Раскрыт северный фасад и верхний уровень южного. Кладка трехслойная, постелистая. Сохранилось от одного до четырех рядов. Материал известняк – прямоугольные и полигональные блоки, плиты (длиной до 1,2 м), крупный и средний известняковый бут, сложены на глине. Притеска неплотная. Из подобных камней сложены куртины № 6 и № 8. Подошва кладки лежит на плотном желтоглинистом грунте. В северном и восточном направлении, были выявлены восточная вымостка № 90, к северо-востоку от нее фрагмент «башни № 88» и фрагмент северо-восточной вымостки № 91.

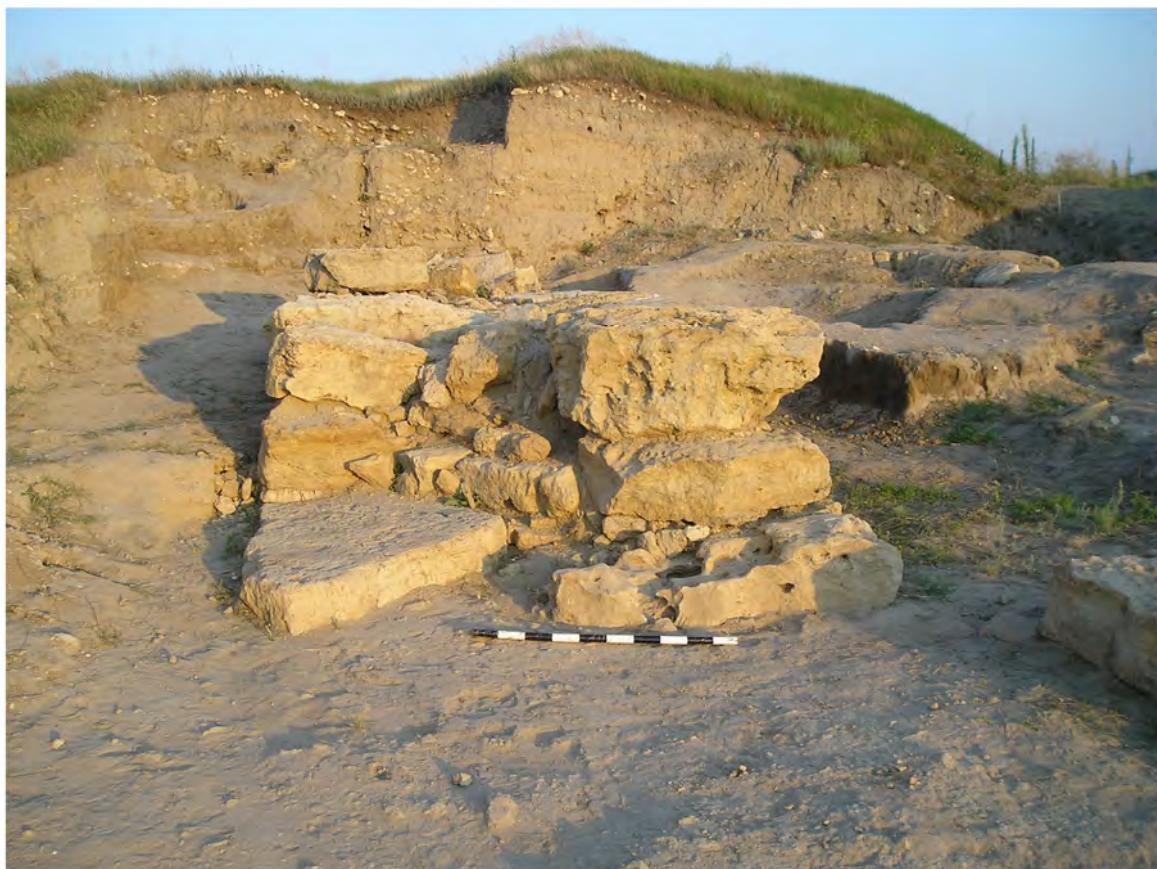
Рис. 3. Западная прирезка. Куртина № 77. Вид с В.

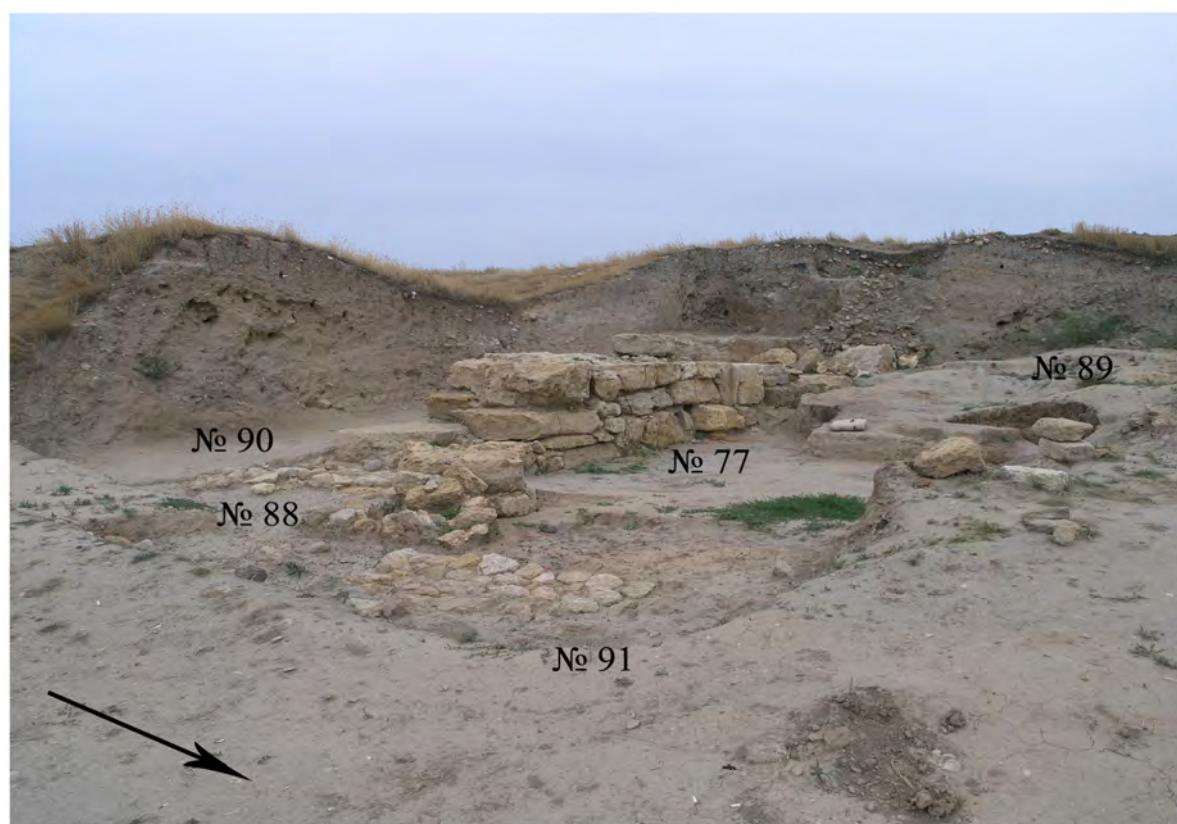
Рис. 4. Западная прирезка. Куртина № 77, “башня” № 88, вымостки №№ 90, 91.
Вид с С-В.

«Башня» расположена на расстоянии 1,37 м в северо-восточном направлении от восточного торца кладки и находится под углом 90 градусов в отношении ее северного фасада на глубине 0,67 м от верхнего уровня кладки № 77. Он имеет трапециевидную в плане форму, размерами 1,0 с-ю X 0,40 ? 1,0 з-в м. В результате работ описанных выше под ним была выявлена кладка. Раскрыт один ряд. Она сложена из известняковых блоков, плит, размеры соответственно: 0,34 ? 0,36 X 0,17 ? 0,19 м; 0,50 X 0,09 м, в западной части кладки между блоками находится известняковый бут, разме-

рами: 0,16 ? 0,10 X 0,03 ? 0,07 м. Камни кладки расположенные полукругом. Она лежит на плотном желтоглинистом грунте (материковом). Подошва кладки находится на одном уровне с подошвой кладки № 77.

К северо-востоку от «башни» № 88 на расстоянии 0,75 м от ее восточной стороны была выявлена каменная вымостка № 91 и ее фрагмент. В плане она имеет прямоугольную форму, вытянутую по оси с-ю, размерами: 0,50 ? 2,0 с-ю X 1,0 ? 1,5 з-в м. Ее юго-западная сторона вплотную примыкает к восточной стороне «башни». Раскрыт один ряд вымостки. Она выложена из известняковых плит и их обломков, известнякового бута размерами: 0,37 ? 2,78 ? 0,25 X 0,17 ? 0,12 ? 0,07 м. Камни лежат на плотном желтоглинистом грунте. Подошва вымостки находится на одном уровне с подошвой камней «башни» № 88 и северо-западной куртины № 77.
