## Avaliação ecológica rápida de qualidade de água do Rio Caraça como um ecossistema em condições de referência

### Ecological rapid assessment of water quality in Caraça river as a reference ecosystem

#### Revista Espinhaço

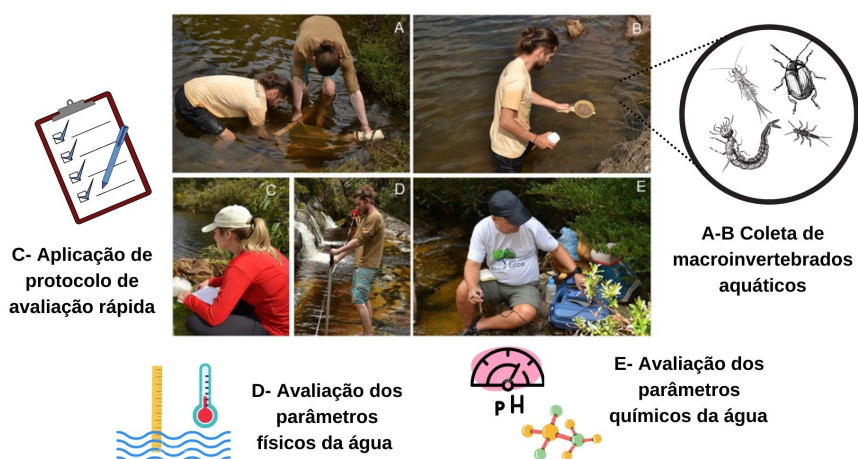
Figura 2. Múltiplas abordagens de amostragem de dados para mensurar qualidade da água do Rio Caraça, RPPNSC - MG, Brasil.

A amostragem neste estudo foi realizada em janeiro de 2022, em um trecho do Rio Caraça na RPPNSC, onde utilizamos três abordagens para avaliar a qualidade de água e sua biodiversidade.
