KÜLTÜREL MİRASI KORUMA KAPSAMINDA BİR BEKTAŞİ MEKÂNININ İNCELENMESİ: SİNAN DEDE TÜRRESİ ÖRNEĞİ

STUDY OF A BEKTASHI PLACE WITHIN THE SCOPE OF CULTURAL HERITAGE CONSERVATION: SİNAN DEDE TOMB EXAMPLE

Araştırma Makalesi / Künye: KÖSE, Duygu – GÖKARSLAN, Ayşe Betül. "Kültürel Mirası Koruma Kapsamında Bir Bektaşî Mekânının İncelenmesi: Sinan Dede Türbesi Örneği". Türk Kültürü ve Hacı Bektaş Veli Araştırma Dergisi, 110 (Haziran 2024), s. 143-177. <https://doi.org/10.60163/tkhcbva.1366702>.

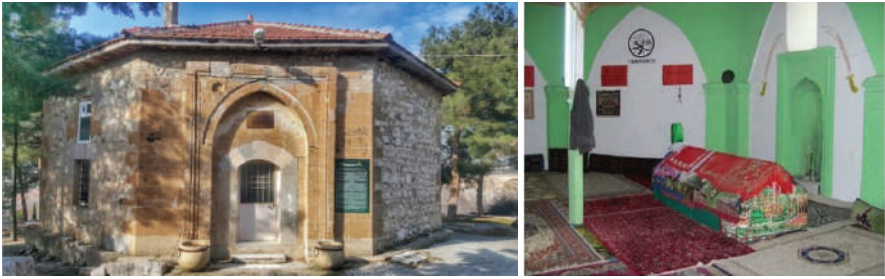
Sinan Dede Türbesi, sekizgen plan tipine sahip olup günümüzde topuz çatı üstü Marsilya kiremit örtü ile kaplıdır ve plan tipolojisine göre biçimlenmiş sekizgen taş platform üzerine inşa edilmiştir. Tek katlı olan yapıya giriş doğu cephesinde yer alan sivri kemerli ve dışbükey silmeli bir taç kapı ile sağlanmaktadır. Taç kapıyı meydana getiren üst kottaki kör sivri kemer ve dışbükey profiller köfke taşından olup kapı boşluğunu oluşturan alt kottaki basık kemerli sistem mermer malzemeden üretilmiştir (Şekil 4).

Şekil 4: Türbenin Giriş cephesi ve iç mekânı

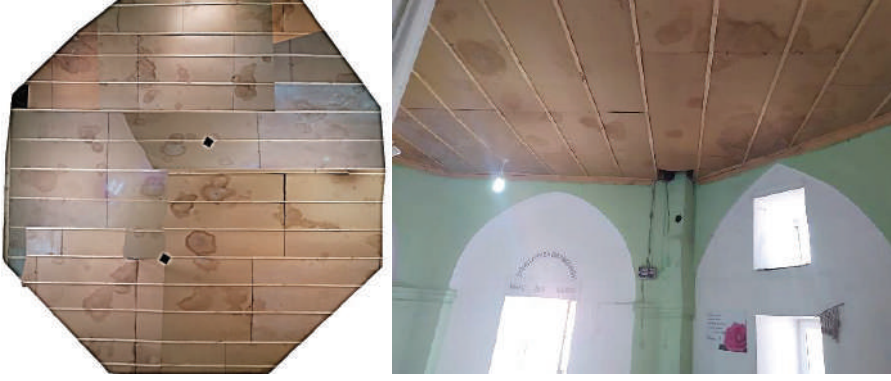
İç mekânın güneyinde doğu-batı doğrultusunda Sinan Dede'ye ait bir sanduka konumlanmaktadır. Buna ek olarak günümüzde tavan kontrplak kaplı olup duvarlarda boya uygulaması mevcuttur (Şekil 5). Sekizgen plan şeması sebebiyle Selçuklu türbelerini anımsatan yapının üzerinde kitabe yer almamaktadır. Ancak sözlü kaynak araştırması sonucu kaynak kişilerle yapılan görüşmelerde yapının özgün halinde ilk olarak kubbeli, ardından düz damlı olduğu bilgisine ulaşılsa da yapıda ve de yazılı ve görsel kaynaklarda bu bilgiyle örtüşen bir ize rastlanamamıştır. Yakın çevredeki türbe yapıları incelendiğinde de ortak tipolojide bir türbenin varlığından söz etmek mümkün olamamıştır. Ancak yapı Isparta merkez ilçesindeki Yakaören köyünde bulunan İsmail Dede Türbesi ile plan ve cephe biçimlenişi bağlamında benzerlikler göstermektedir.

Şekil 5: İç mekândaki tavan kaplaması

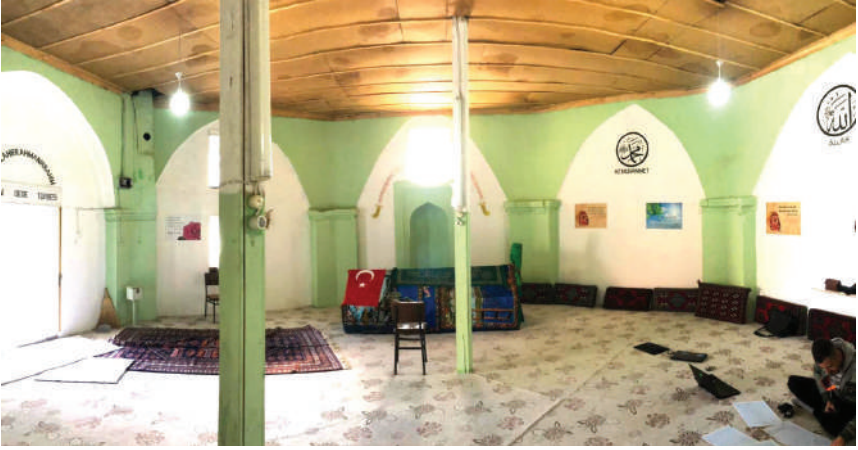
Tek katlı olan Sinan Dede Türbesi'ne giriş, doğu cephesinde yer alan taç kapıdan sağlanmakta olup giriş kapısından tek hacimden oluşan türbe mekânına ulaşılmaktadır. Türbe mekânına girildiğinde güney yönünde doğu-batı doğrultusunda uzan bir sanduka mevcut olup sandukanın arkasında kalan güney duvarında mermer bir mihrap yer almakta olup, mihrapla ilişki duvarın cephesinde mihraba ilişkin bir izin tespit edilememiş olması sözü geçen yapı elemanın dönem eki olduğu düşündürmüştür. Bunun yanında türbe mekânının ortasında tavan kaplamasını ve üst örtüyü taşıyan kuzeydoğu-güneybatı aksında iki adet muhdes ahşap dikme yer almakta olup ve beden duvarlarının birleşimlerinde taşıyıcı ayaklar mevcuttur. Doğru ve güneydoğu beden duvarlarının kesişimde yer alan taşıyıcı ayağın üzerinden çatıya uzanan muhdes baca iç mekândan gözlenebilmektedir (Şekil 7).

Şekil 7: İç mekânda giriş, sanduka, mihrap, ahşap dikme ve kalem işlerinin yerleşimi

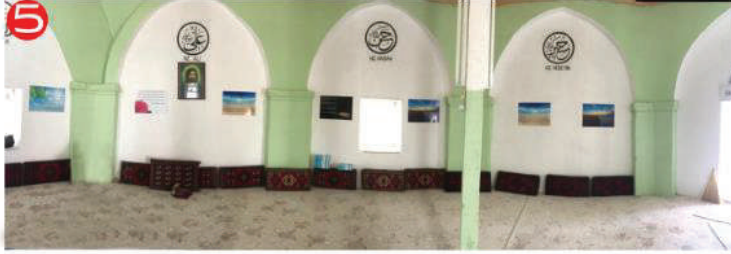
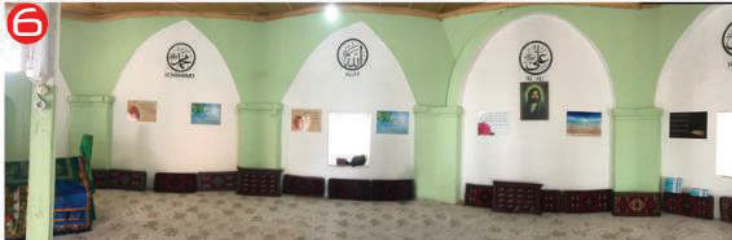
Şekil 9: İç mekânda duvar yüzeyindeki dönem eki madalyonlar ve mihrap

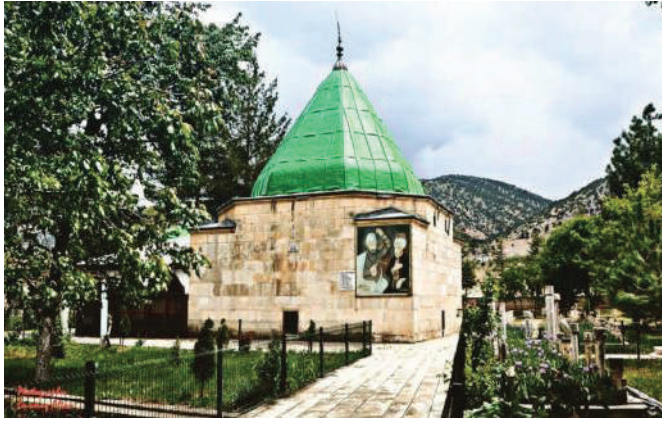
Bu nedenle daha sonra Isparta ve ilçelerindeki sekizgen plana sahip türbeler ile bir karşılaştırmaya gidilmiştir (Doğan, 2008). Sekizgen tip planimetriye sahip türbeler şunlardır; Eğirdir Baba / Dede Sultan Türbesi, Isparta Yakaören İsmail Dede Türbesi, Atabey Medresesi yanı Şeyh Veli Efendi Türbesi ve Isparta Kesikbaş Türbesi'dir (Tablo 1). Bu türbelerin hepsi sekizgen planlı olup, farklı dönemlere tarihlenmektedirler. Bu nedenle her birinin yapıım tekniği ve cephe karakteri de birbirinden farklıdır. Türbe ayrıca yakın çevredeki Elmalı Abdal Musa Türbesi ile karşılaştırılmış ve Sinan Dede Türbesi'nin hem plan hem de cephe açısından farklılaştığı gözlenmiştir (Şekil 13). 14. Yüzyıl yapısı olan Eğirdir Baba Sultan Türbesi ve 13. Yüzyıl yapısı olan Atabey Medresesi yanındaki Şeyh Veli Efendi Türbesi şaşırtmalı teknikle uygulanan kesme taş duvar örgüsüne sahiptir. Her iki türbede de üst örtü olarak külah yapılmıştır. Atabey Türbesi'nde bu külah tuğladan inşa edilmiştir (Tablo 1).

Şekil 13: Abdal Musa Türbesi

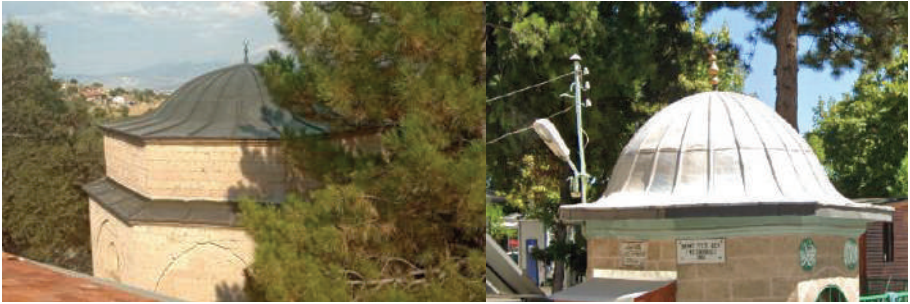
20. yüzyılın ikinci yarısında onarım geçiren Isparta Yakaören İsmail Dede Türbesi ve Isparta Kesikbaş Türbesi (Ölmez-Gökmen, 2005) ise düzgün kesme taştan inşa edilmiş türbeler olup kurşun kaplı kubbe örtü sistemine sahiptir (Şekil 14). İsmail Dede Türbesi 1950’li yılların Isparta’sının mimari cephe karakterine sahip olup Hükümet Konağı, Mimar Sinan Camisi, Ulu Cami gibi kamu yapılarında kullanılmış olan köfke taş ile inşa edilmiştir. Her iki türbenin de üst örtüsü kurşun kaplı kubbe olmasına rağmen İsmail Dede Türbesi iki kademeli bir çatı sistemine sahip olup, kubbeye geçişte yine sekizgen bir kasnak vardır (Tablo 1).

Şekil 14: İsmail Dede ve Kesikbaş Türbelerinin kurşun kaplı kubbeleri

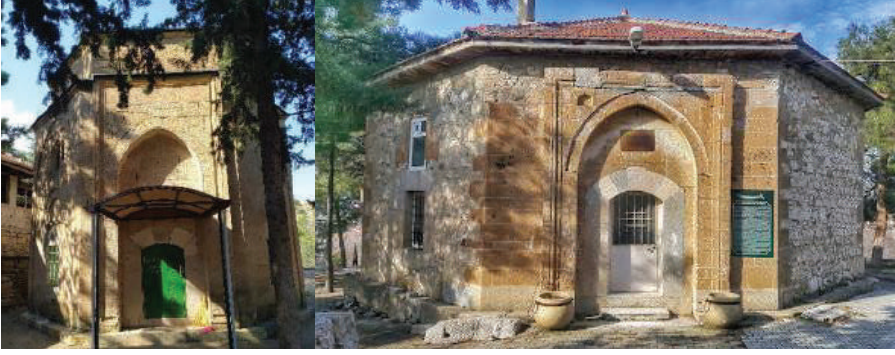
Türbelerin girişleri karşılaştırıldığında sadece İsmail Dede Türbesi ve Sinan Dede Türbesi’nin girişinde bir portal ve mermer kemerli bir kapı boşluğu tasarlandığı gözlemlenmiştir (Şekil 15). Beyaz mermerden basık kemerli olarak tasarlanan kapı boşluğu her iki türbede de düzgün kesme köfke taşı ile çerçevlenerek bir portal (taç kapı) oluşturulmuştur. Yüksek sivri kemer, en dışta dikdörtgen, yivli silme ile bir çerçeve içine alınmış olan taç kapıyı oluşturmaktadır. Her iki türbede de kitabe yeri olup, kitabeye sahip değildir. Giriş cephesindeki yüksek sivri kemer köfke taşından, altta yer alan basık kemerli kapı açıklığı ise mermerden inşa edilmiştir (Tablo 1).

Şekil 15: İsmail Dede ve Sinan Dede Türbeleri

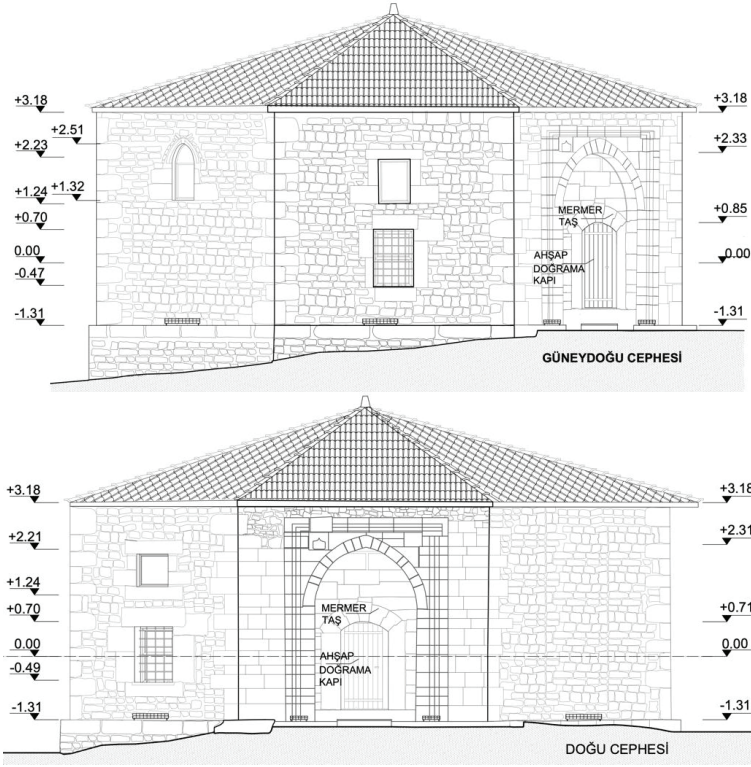
Yapının tüm cephelerinde çatının oturduğu hatta ve beden duvarları üzerinde çimento esaslı dolgu malzemesi içeren uygulamaların mevcut olduğu gözlenmiştir. Benzer çimento esaslı malzeme uygulaması muhdes bacanın üretiminde de gözlenmiştir. Bu nedenle restorasyon projesinde gösterilen ilgili yerlerde çimento esaslı malzemenin rasplanması veya sökülmesi, ardından kireç esaslı malzeme ile özgüne uygun dolgu ya da harç uygulamasının gerçekleştirilmesi öngörülmüştür. Ayrıca tüm cephelerde saçak altı hattındaki duvarlarındaki kılcal çatlakların yapıya uygun harç enjekte edilerek onarılması, gereklilik durumunda taş malzemenin sökülüp yüzey hizası sağlanacak şekilde yeniden yerleştirilmesi kararına varılmıştır (Şekil 25). Bunun yanı sıra doğu cephesindeki taç kapının üzerine, güneydoğu cephesinde alt kot penceresi ve ampatman hizasında ve güneybatı ile kuzey cephe beden duvarlarındaki taş malzemelerde kısmi olarak renk değişimi söz konusu olup güney ve güneydoğu cephesinde ise özgün yığma moloz taş duvar yüzeylerinde bütünüyle tuzlanma gerçekleşmiştir. Kuzeydoğu cephesi beden duvarında ve kuzey, kuzeybatı ve batı cephelerinde ampatman hizasında coğrafi unsurlar nedeniyle taş malzemelerde kısmi olarak kirlenme olduğu da gözlenmiştir. Bu tespitler doğrultusunda özgün taşın rengine yapısına, malzemesine ve dokusuna uygun onarımın gerçekleştirilmesi ve girişte yer alan köfke taşı taç kapıdaki renk değişimi ve kirlenmenin su püskürtme yöntemi ile temizlenmesi önerilmiştir. Benzer şekilde aynı cephelerde beden duvarları ve ampatman hizasında zemin suyundan kaynaklı rutubetle ilişki malzeme bozulmaları mevcut olup bunlardan farklı olarak güney, güneydoğu ve güneybatı cepheleri dışındaki tüm cephelerde ampatman hizasında kısmi olarak yosunlanma gözlenmektedir. Bu nedenle zeminden kaynaklı rutubet sorununu çözmek adına çatı ve zeminden gelen suyun yapıdan drenajla uzaklaştırılması; drenaj yerleşimi

Şekil 25: Sinan Dede Türbesi Restorasyon Projesi Cepheler
