Elementos atípicos y contaminación visual urbana en un sector de la zona centro de Bogotá

GABRIEL H. RIVERA C.¹

Atypical Elements and Urban Visual Pollution in Central Areas of Bogota

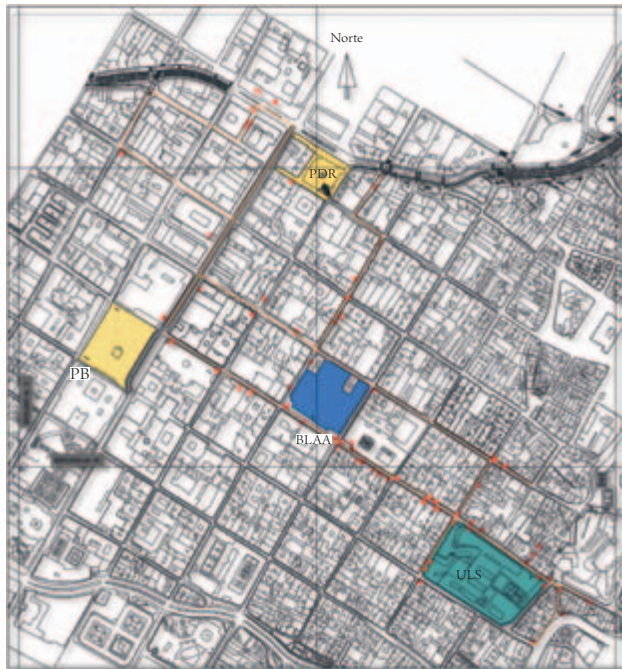
Figura 5. Plano del sector de estudio

El registro efectuado para este estudio comprendió 121 registros iniciales, de estos, se seleccionaron 65, que son los que se muestran en el mapa de la figura 5. El sector de estudio está localizado en La Candelaria, y está delimitado entre las carreras 1ª y 9ª y las calles 11 a 14 (figura 5). A partir de estos registros (puntos para este artículo), se generan los grupos o elementos atípicos.

Nota: este sector se encuentra en la localidad de La Candelaria. Las líneas en color naranja corresponden al recorrido que se realizó y los círculos en color rojo a los puntos de registro.

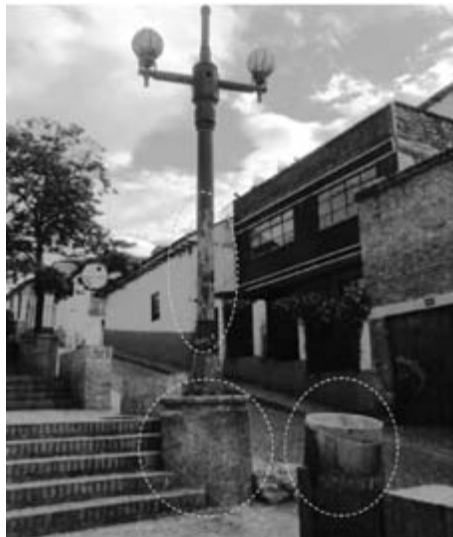
Figura 15. Carrera 2 entre calles 9 y 10

Son objetos propiedad de la ciudad como postes de alumbrado público, bancas, armarios telefónicos y objetos autorizados (mogadores publicitarios), entre otros, que presentan deterioro (figura 15).

Nota: poste de alumbrado público con avisos pegados y la base de soporte sin limpieza.
