Л.А. Ковалевская, И.Ю. Суханова

ВИНОДЕЛЬНЯ РИМСКОГО ВРЕМЕНИ НА ХОРЕ ХЕРСОНЕСА ТАВРИЧЕСКОГО

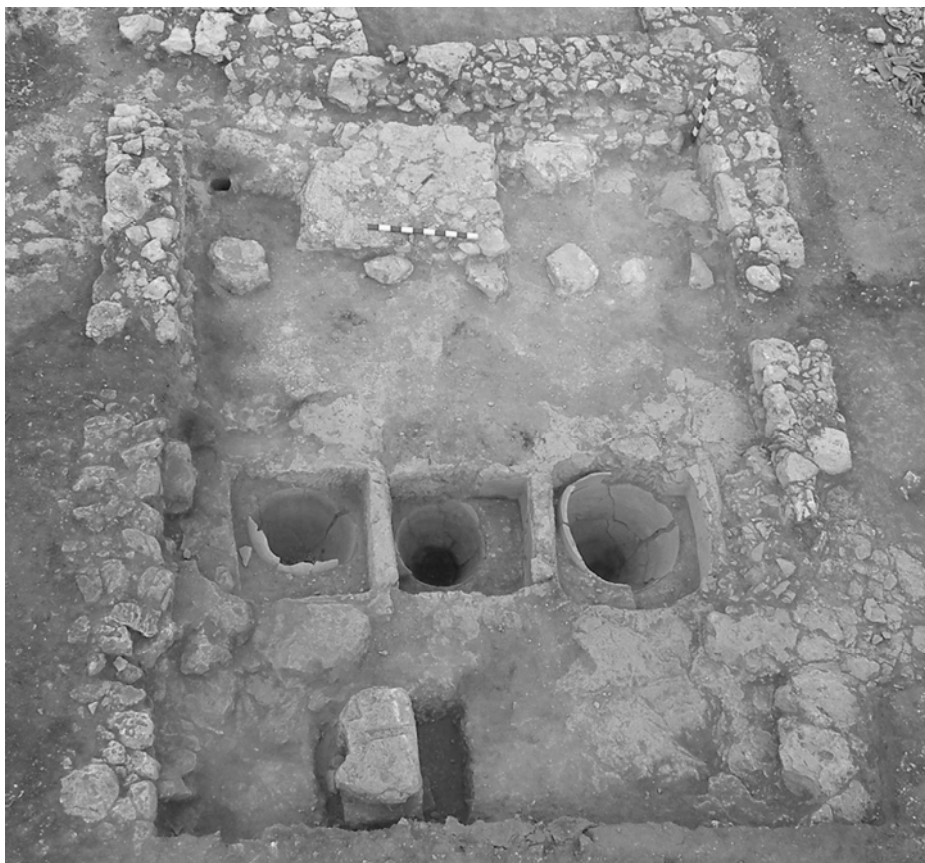
Рис. 2. Помещение винодельни на земельном наделе 340 (вид сверху).

помещение винодельни. Выявленное здание углами, как и сама усадьба, направлено по сторонам света. Винодельня размещается в прямоугольном помещении площадью около 35 кв. м, которое имеет размеры 7,00 x 5,00 м и образовано с юго-запада стеной 1, с северо-запада – стеной 3, с юго-востока – стеной 6, с северо-востока – стеной 5. Западный и восточный углы помещения разрушены (рис. 1, 2).

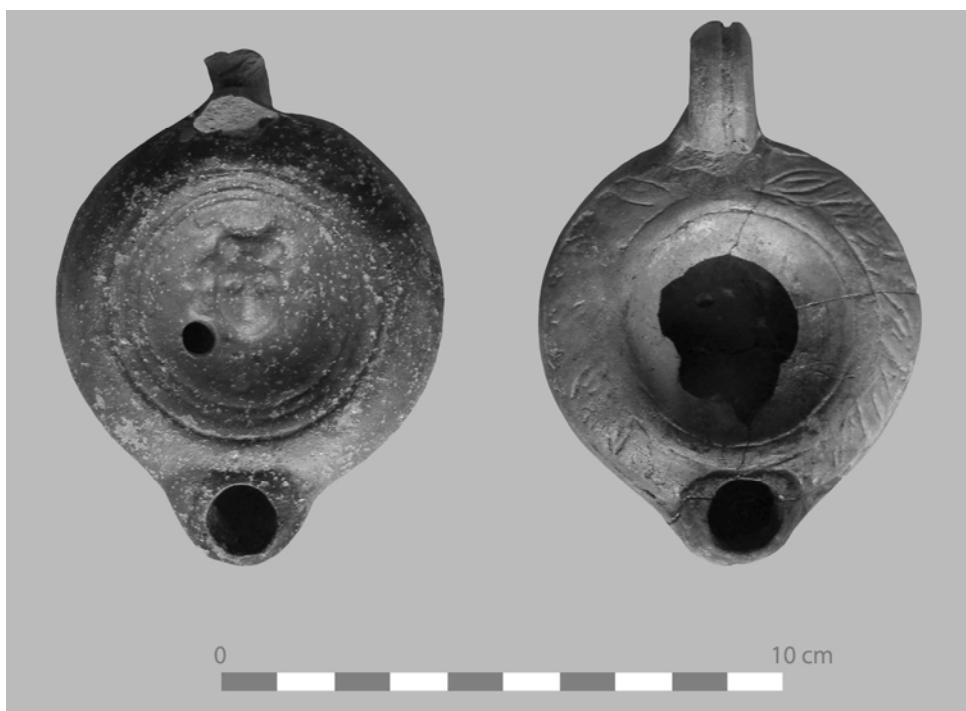
Рис. 3. Глиняные светильники II-III вв. н.э. из помещения винодельни.

- археологически целая форма найден в пространстве между юго-западной стороной камня-противовеса и стенкой ямы, почти у самого дна (рис. 3). Светильники относятся к типу VIII (Loeschcke), [8] Вальдгауэр О.Ф. их называет «римским» типом, [9] широко распространены в античном мире в II-III вв. н.э. Вместе со вторым светильником обнаружены фрагменты краснолаковой чашечки (Hayes-Pontic Sigillata-form 5).[10] Подобная форма широко распространена в первых веках в Понтийском регионе. Таким образом наиболее вероятное время функционирования винодельни II-III вв. н.э. Судя по конструкции приемников сусла, можно предположить, что винодельня на усадьбе 340 пережила два периода жизнедеятельности: в первый период функционировали квадратной формы приемники, во втором - установленные внутри приемников пифосы, объем которых значительно меньше.
