NEVŞEHİR – DERİNKUYU İLÇESİNDE TÜRK-İSLAM DÖNEMİNE  
AİT İSLAMİ ANIT ÖRNEKLERİ (1839–1923)ISLAMIC MONUMENT SAMPLES THAT BELONGED TO  
TURKISH-ISLAM PERIOD IN NEVŞEHİR-DERİNKUYU COUNTY  
(1839–1923)*Serap ERÇİN KOÇER\****Özet:**

### 1. DOĞALA KÖYÜ CAMİSİ

## 2. KUYULUTATLAR KÖYÜ CAMİSİ

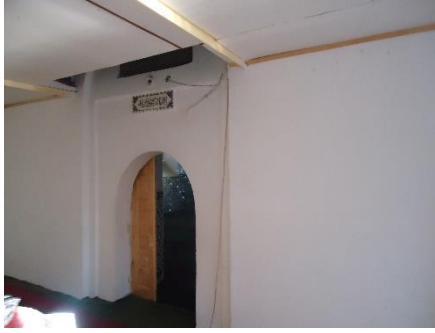
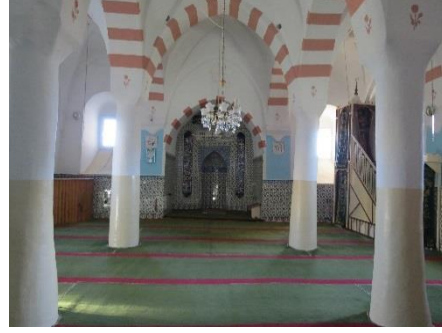
**Fotoğraf 4-5** Doğala Köyü Cami Harim Kapısı ve Harim

Caminin güney cephesi dışa taşırılmış mihrap ile hareketlendirilmiş olup, cephe üzerinde iki adet dikdörtgen formlu pencere açılmıştır. Doğu ve batı cepheler birbirinin simetrisi şeklindedir. Her iki cephe üzerinde de bir adet dikdörtgen formlu pencere yer almaktadır. Doğu cephedeki pencere, batı cepheye nazaran daha güneye kaydırılmış vaziyettedir. Caminin kuzey cephesinde son cemaat yer bulunmaktadır. Son cemaat mahallinde mahalın batı cephesi üzerine açılan yuvarlak kemerli kapıdan geçilerek girilmektedir. Mahal doğu batı doğrultuda uzanmakta olup, iki katlıdır. Üst kat tonozla kapatılmış ve kadınlar mahfili olarak tasarlanmıştır. Mahalin güney cephesi üzerinde yer alan yuvarlak kemerli kapı ile harim giriş kapısı yer almaktadır. Kapı üzerinde sekiz sütun halinde yazılmış dört satırlık inşa kitabesi bulunmaktadır (Fotoğraf 4-5-6-7).

Harim kuzey-güney doğrultuda uzanmakta olup, dört serbest sütun tarafından üç sahına bölünmüştür. Sahınların üzeri dokuz adet çapraz tonozla kapatılmıştır. Mekân güney, doğu ve batı cepheleri üzerine açılan toplam dört adet dikdörtgen formlu pencere ile aydınlatılmaktadır.

Mihrap güney cephenin tam ortasında olup, güneye doğru eyvanımsı bir şekilde uzatılmıştır. Mevcut mihrap orijinal değildir. Caminin ahşap minberi de yakın bir tarihte yapıya eklenmiştir. Cami üzerinde herhangi bir bezeyici öge bulunmamaktadır.

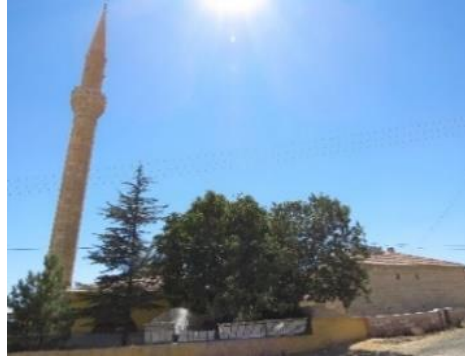
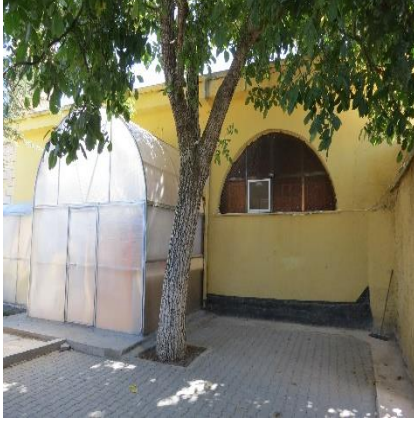
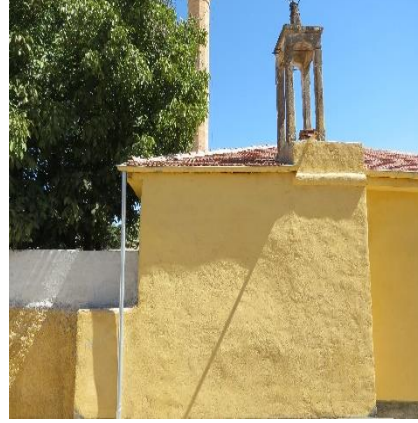
bulunmaktadır. Mahal hafif sivri kemerlerin ayaklara atılmasıyla üç bölüme ayrılmıştır. Son cemaat mahalinin ortası diğerlerine nazaran daha geniş tutulmuştur. Bu bölümün üst örtüsü düz betondur. Yapı kırma çatı ile örtülüdür. Kuzeydoğu köşede 1912 yılında eklenen tek şerefeli minarenin yanı sıra kuzeybatıda orijinal minaresi olan köşk minare de yer alır. Köşk minareye çıkış son cemaat mahalinin batı yönünden açılan kapı ve basamaklarla sağlanmaktadır (Fotoğraf 8 – 9 – 10).

*Fotoğraf 8:* Kuyulutatlar Köyü Cami

**Fotoğraf 9:** Kuyulutatlar Köyü Cami  
Son Cemaat Yeri

**Fotoğraf 10:** Kuyulutatlar Köyü Cami  
Köşk Minare- Kuzey Cephe

mahalli üç bölümlü revak olarak düzenlenmiştir. Revakların üzeri düz damla kapatılmıştır. Ortadaki revak yan revaklara nazaran daha geniş tutulmuştur.

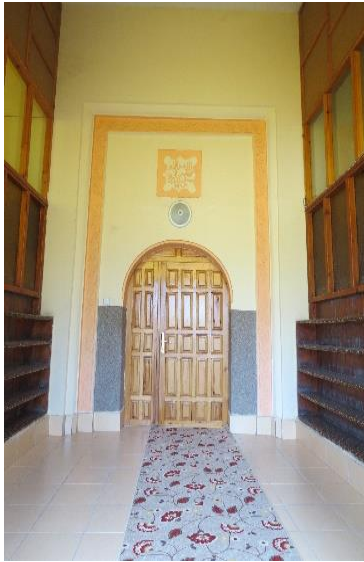
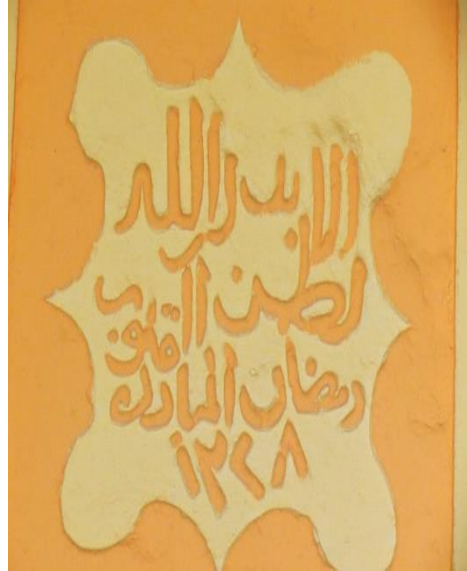
**Fotoğraf 11 – 12:** Kuyulutatlar Köyü Cami Harim Kapısı ve Kitabesi

Caminin güney cephesinde mihrabın iki tarafında simetrik bir düzenleme ile iki, doğu cephede üç pencere açıklığı bulunmaktadır. Kuzey yönde son cemaat yerine açılan bir adet dikdörtgen pencereyle birlikte toplada altı adet pencere açıklıyla harimin aydınlatılması sağlanmıştır. Son cemaat mahalinde, mahalın kuzey duvarının batı aksına daha yakın olan yuvarlak kemerli tek kanatlı ahşap kapı ile harime girilmektedir. Kapı üzerinde kare levhaya yazılı inşa kitabesi bulunmaktadır. (Fotoğraf 11 – 12)

Harim kapısı üzerinde yer alan inşa kitabesine göre cami H. 1328 / M. 1909 – 1910 tarihinde inşa ettirilmiştir.

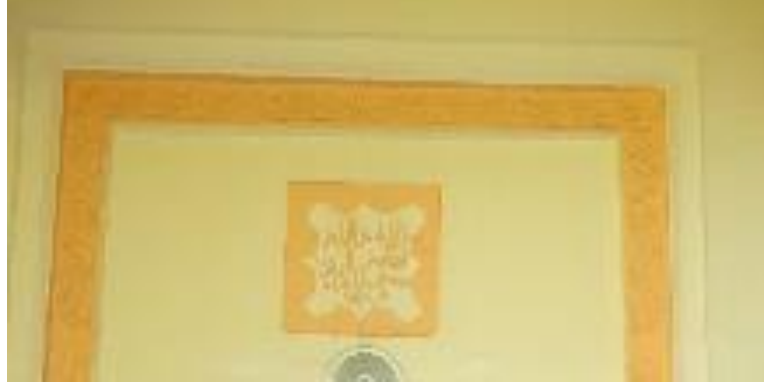
**Fotoğraf 15:** Kuyulutatlar Köyü Cami Harim Kapısı Süslemesi

Camide süsleme öğeleri ile sadece harime giriş kapısı üzerinde karşılaşılmaktadır. Kapının etrafını çevreleyen bordürlerin üzeri kabartma tarzında yapılmış geometrik bezemelerle tezyin edilmiştir (Fotoğraf 15).

Her iki caminin de harim giriş kapıları yuvarlak kemerli olarak tasarlanmıştır. Doğala Köyü Camisi'nde kapı sade bir şekilde tasarlanmışken, Kuyulutatlar Köyü Camisi'nde kapının etrafı geometrik bezemeli bir bordürle çevrelenmiştir.
