Avaliação de impactos ambientais na rodovia MG - 010: Estudo de caso no vetor norte de Belo Horizonte (MG).

Evaluation of environmental impacts in the MG - 010: Case study in northern vector of Belo Horizonte (MG).

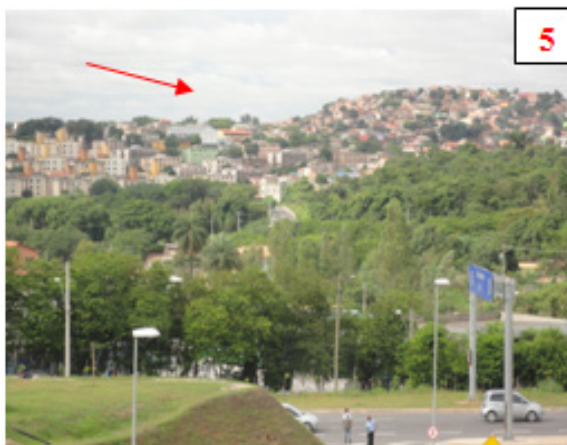
Dentre os impactos observados às margens da MG - 010, constataram-se alterações na altimetria em partes do relevo e na paisagem natural em relação à construída - casas, edifícios e conjuntos habitacionais (Figura 05); introdução de espécies exóticas da flora; supressão/acrécimo vegetal; uso

Figura 05 – Impacto referente à expansão urbana com supressão vegetal próxima às margens da MG – 010.

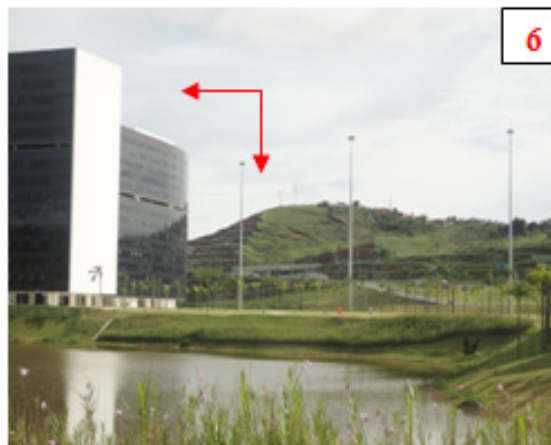
A construção da Cidade Administrativa de Minas Gerais, a reestruturação da Rodovia MG - 010 (Figura 06) e a expansão do setor imobiliário no decorrer dos anos modificaram amplamente a paisagem do Vetor Norte de Belo Horizonte, como cortes no relevo, introdução de espécies exóticas, reorganização do espaço urbano, aumento da circulação de veículos e obras de infraestrutura. Para Almeida e Sartori (2008), esta paisagem urbana cortada por edifícios, autovias, negócios e intensa movimentação de pessoas desencadeiam, nos ambientes urbanos, situações caóticas e estressantes, que nada mais são do que a representação visual/material do mundo moderno.

Figura 06 – Impacto visual e paisagístico com a construção da Cidade Administrativa de Minas Gerais às margens da MG – 010.

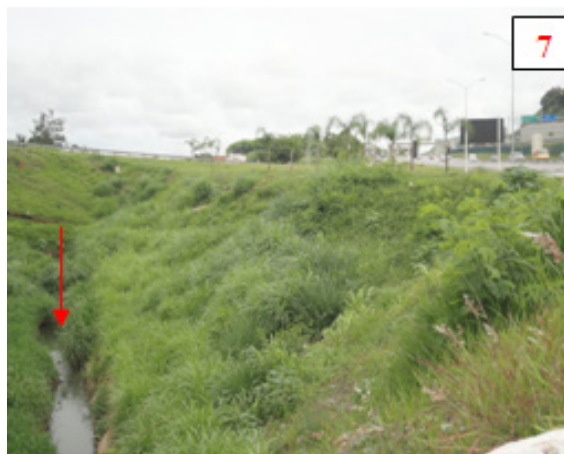
Figura 07 – Impacto esgoto a céu aberto nas margens da MG – 010.

Os impactos apresentados nas Figuras 07 e 08 entram em consonância com as análises de Nasciutti (2009), em que o mau gerenciamento dos resíduos sólidos, principalmente os provenientes da construção civil, pode causar sérios impactos no meio ambiente, como a descaracterização da paisagem local, que proporciona ambientes favoráveis para a proliferação de vetores e a obstrução do escoamento pluvial, que ocasiona enchentes e entupimento de redes de saneamento.

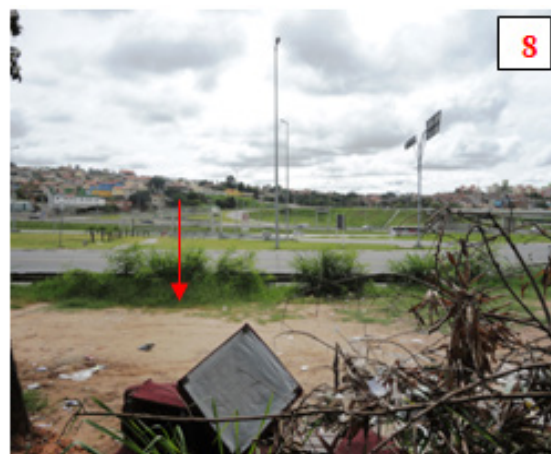
Figura 08 – Impacto resíduos sólidos descartados a céu aberto na MG-010.

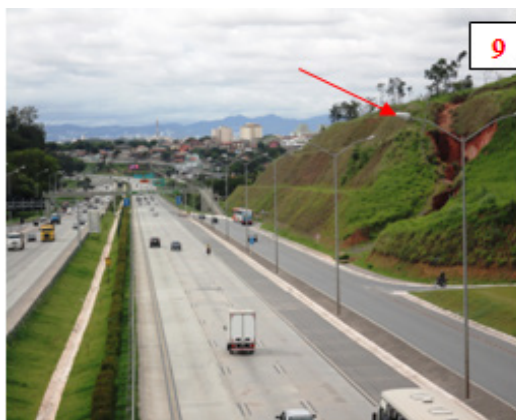
Os impactos ambientais no meio físico podem ser visualizados principalmente por processos erosivos. Na Rodovia MG – 010, há ocorrência de voçorocas (Figura 09), desgaste dos solos (Figura 10), ravinas e processos que demonstram a erosão no entorno da autopista e a falta de manutenção. Nogami e Villibor (1995) afirmam que os processos de erosão são comumente encontrados na reconstrução de rodovias e devem ser objetos de estudos minuciosos, de modo a evitar efeitos danosos ao ambiente.

A causa da aceleração dos processos erosivos constitui um fator difícil de mensurar, pois boa parte deles depende da ação de fatores externos. No caso da Rodovia em estudo, nota-se que a eliminação de parte da cobertura vegetal associada à intempérie decorrente do escoamento pluvial, somado a ausência de medidas de mitigação, como construção de “canaletas” de escoamento ou terraplanagem compensada, proporcionou rupturas visíveis no solo.

Figura 09 – Impacto Erosão na MG-010 próximo ao trevo do município de Santa Luzia (MG).

As medidas de mitigação da Rodovia – MG 010 (monitoramento dos processos erosivos) e compensação da Cidade Administrativa de Minas Gerais (adoção do Parque Estadual do Serra Verde) não foram fiscalizadas/cumpridas, o que, de fato, aumenta os impactos ambientais negativos na região (FEAM, 2009).
