## NOI DESCOPERIRI DEFENSIVE ÎN PARTEA DE VEST A PROMONTORIULUI BUTUCENI, RAIONUL ORHEI (cercetările arheologice din anul 2015)

Octavian Munteanu

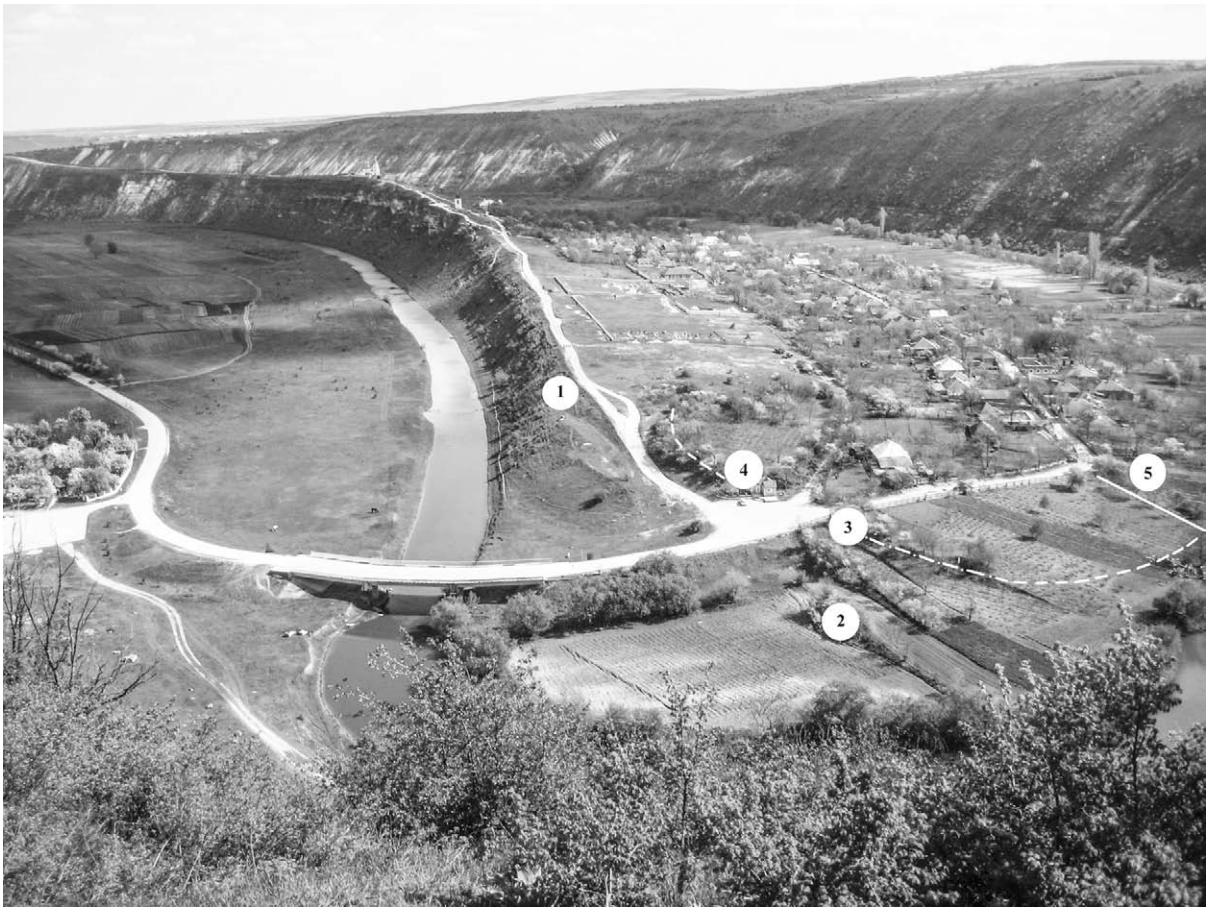
Fig. 1. Promontoriul Butuceni. Vedere generală dinspre nord-vest cu marcarea punctelor în care au fost identificate urme de fortificare (1-5). Linie întrerupt-punctată - traiectoria stabilită a liniei defensive; Linie întreruptă - traiectoria ipotetică a sistemului defensiv.

lui era barat cu un sistem defensiv rectiliniu, care începea anume din acel punct vizibil actualmente, urmând traiectoria spre vest până spre albia râului Răut. De menționat că aceste raționamente se desprindeau doar din observațiile vizuale, fără să se fi întreprins cercetări de teren. Descoperirile sistemului defensiv din anul 2013 (fig. 1, punct 3; fig. 2), puneau, în primul rând, problema corelației dintre această descoperire cu porțiunea conservată a fortificației din vârful promontoriului (fig. 1, punct 1). Observațiile noastre ne-au determinat să considerăm că prelungirea liniei defensive pe care am identificat-o în anul 2013 și pe care am cercetat-o suplimentar în anul 2014 (fig. 1, punct 4; fig. 3; fig. 4) (Munteanu, Moraru, Vetrilă 2015; Munteanu, Moraru 2015a; Munteanu, Moraru 2015b), ar fi putut să urmeze o altă traiectorie decât cea sugerată de urmele fortificației conservate în vârful promontoriului, așa cum se considera tradițional (linie imaginară ce ar uni punctele 3 și 1 din fig. 1).

În viziunea noastră, linia imaginară pe care am proiectat-o, ar fi trebuit să treacă mai la sud de porțiunea de fortificație conservată (fig. 1, punct 1). Aceste raționamente, dincolo de traiectoria mai puțin logică ce se contura prin cele două puncte amintite mai sus (fig. 1, linia dintre punctele 1 și 3), au fost determinate și de faptul că a fost identificat un spațiu care, ipotetic, ar putea fi asociat cu prelungirea liniei defensive ce pornea din vârful promontoriului. Este vorba de posibile rămășițe ale sistemului defensiv care se prezintă sub forma unui val aplatizat (fig. 1, punct 2). Identificarea respectivului loc s-a datorat informațiilor venite de la locuitorii din satul Butuceni, care afirmă că, înaintea lucrărilor de amenajare a podului de beton peste râul Răut, putea fi văzut clar cum intrarea în sat era barată de un val înalt precedat de șanț, care fiind distrus, a păstrat aceste două puncte – unul vizibil pentru toată lumea în vârful promontoriului, iar al doilea – amplasat mai înspre malul râului, ferit de ochiul neînarmat, acoperit actualmente de o fâșie forestieră de protecție.

Verificarea respectivei ipoteze, prin trasarea secțiunii nr. V în anul 2014 (fig. 1, punct 4), a avut menirea să verifice dacă elementele constitutive ale construcției defensive, care a fost identificată și studiată în cadrul cercetărilor din anul 2013, au conexiune cu porțiunea defensivă conservată în vârful promontoriului din partea estică a drumului sau există o altă posibilă traiectorie, așa cum am admis noi. Rezultatele au demonstrat că presupunerile noastre nu au fost lipsite de temei și între segmentele cercetate în anul 2013 (fig. 1, punct 3) și anul 2014 (fig. 1, punct 4) există o legătură directă, de fapt, reprezentând segmente diferite ale unei și aceleiași linii defensive (fig. 1, linia imaginată dintre punct 3 și punct 4). Astfel, în baza informațiilor obținute în urma campaniilor din anii 2013 și 2014, se desprindea, în primul rând, ideea existenței în partea de vest a promontoriului Butuceni a două linii defensive care sunt orientate pe axa est-vest, având șanțurile dinspre nord. Prima linie defensivă este cea care în par-

tea de est pornește de la segmentul conservat în vârful promontoriului și continuă spre vest, spre rămășițele valului din fâșia forestieră (fig. 1, segmentul ce leagă punctele 1 și 2). Între aceste două repere nu a mai rămas nici urmă vizibilă de fortificație după intervențiile masive în sol ce au fost întreprinse odată cu amenajarea podului. Nefiind cercetată deocamdată, analiza vizuală a fortificației nu poate oferi multe informații. Ceea ce poate fi afirmat fără echivoc, este caracterul viguros al sistemului defensiv, fără ca acesta să fie atribuit cu certitudine perioadei getice sau oricărei alteia din această perioadă (chiar dacă descoperirile de pe promontoriul Butuceni sunt atât de pronunțat legate de comunitatea getică). A doua linie defensivă este cea cercetată în anii 2013 și 2014 (fig. 1, linia ce trece prin punctele 3 și 4). La nivelul actual de călcare ea este slab vizibilă, fiind posibilă delimitarea doar a valului, șanțul fiind afectat de intervențiile în sol din perioada construcției podului de beton. Traiectoria acestei linii defensi-

cute după cercetările din secțiunea nr. V (fig. 1, punctul 4), au oferit posibilitatea urmăririi structurii defensive mai înspre est, ea mergând paralel cu valul vizibil din vârful promontoriului cam până în dreptul acestuia, după care face curba spre sud, iar la scurtă distanță de curbură nu mai este vizibilă la nivelul actual de călcare (fig. 1, linia întreruptă de la punctul 4). Imediat după parcare

mai mari) care se întind de-a lungul râului (fig. 1, linia întreruptă; fig. 6). Mergând pe traiectoria acestor aglomerații, am constatat jonctiunea lor cu o altă aglomerație de pietre vizibilă la suprafața actuală de călcare (fig. 1, punctul 5, respectiv linia dreaptă; fig. 7). Aceasta era constituită din două aliniamente situate la distanța de circa 6 m unul de altul (fig. 8). Aliniamentele erau amplasate perpendicular pe albia râului, fiind orientate pe direcția sud-estică și puteau fi urmărite până la intersecție cu drumul actual de acces în sat, jonctiunea producându-se în imediata apropiere de răstignirea amplasată pe partea dreaptă a intrării în Butuceni (fig. 1, punctul 5, respectiv linia dreaptă). Lungimea segmentului de pietre aliniate în linie dreaptă era de 57 m. Aglomerațiile de pietre se prezentau în mod diferit pe lungimea segmentului delimitat: pornind de la pietre răzlețite aranjate în linie dreaptă, până la organizarea lor în zid care atingea în unele locuri înălțimea de 1 m (fig. 7).

direcție sud-estică. Pe suprafața denivelării și imediat în apropiere, la suprafața solului se observau pietre de dimensiuni destul de mari. Respectivul asociere de denivelare a solului cu pietre puteau fi urmărite până aproape în drept cu urmele valului vizibil din marginea vestică a promontoriului (fig. 1, linia întreruptă de la punctul 4).

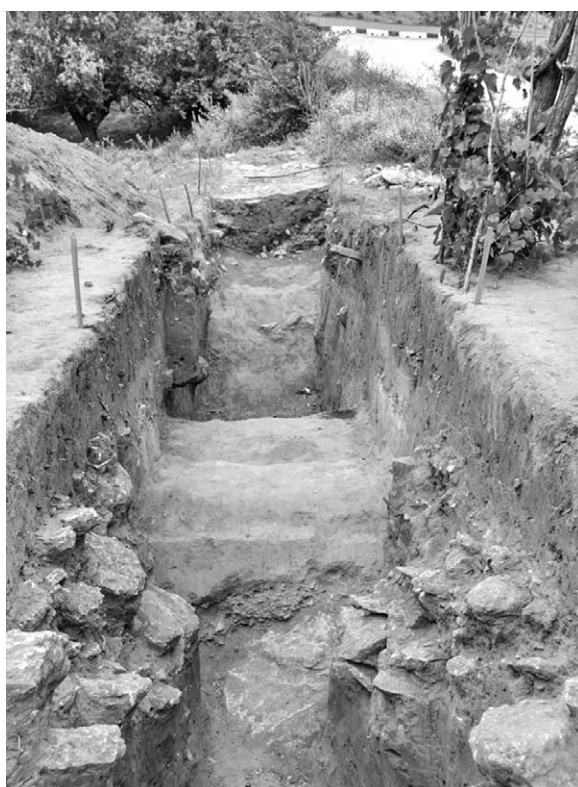
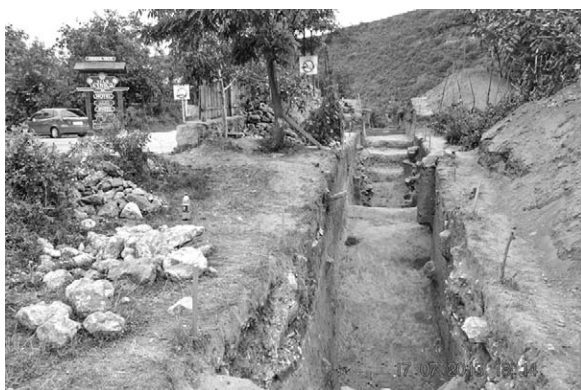
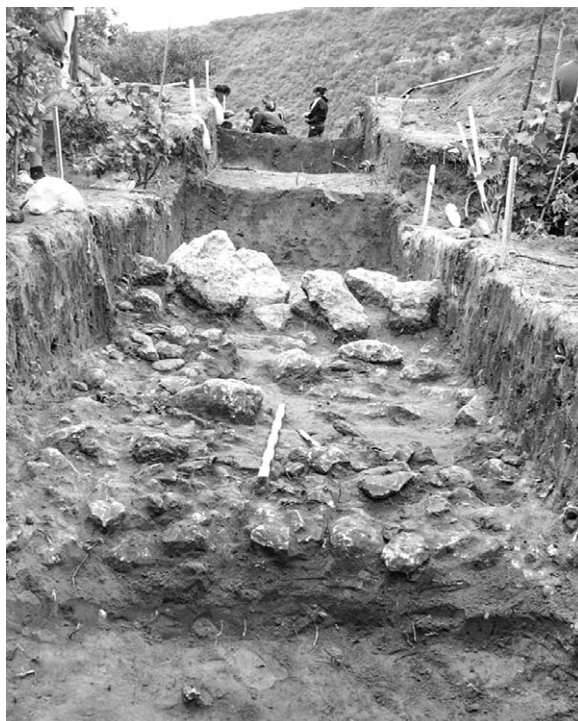
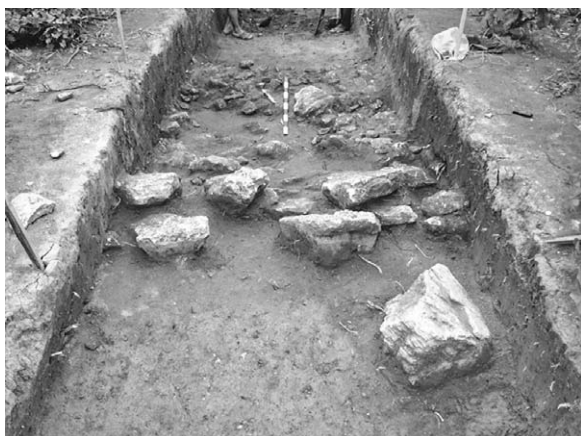
Fig. 2. Butuceni. Secțiunea nr. 1: 1 - vedere generală dinspre nord; 2 - vedere dinspre sud asupra șanțurilor după degajarea umpluturii; 3 - vedere dinspre nord asupra șanțurilor după degajarea umpluturii; 4 - vedere dinspre nord asupra șanțurilor la nivelul descoperirii; 5 - vedere dinspre sud asupra șanțurilor la nivelul descoperirii.

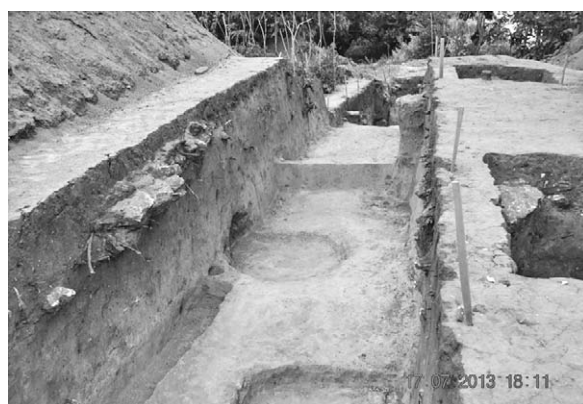
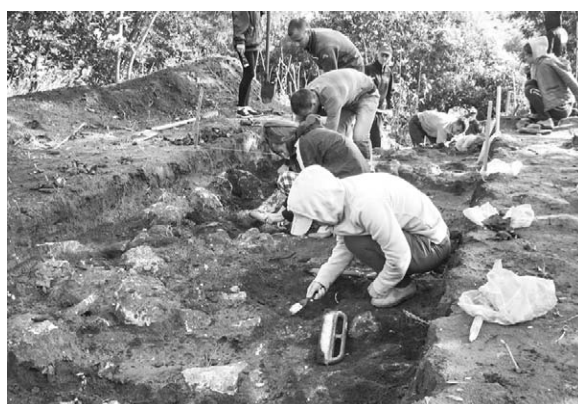
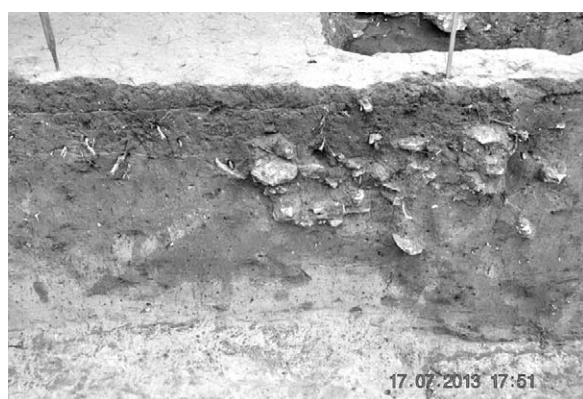
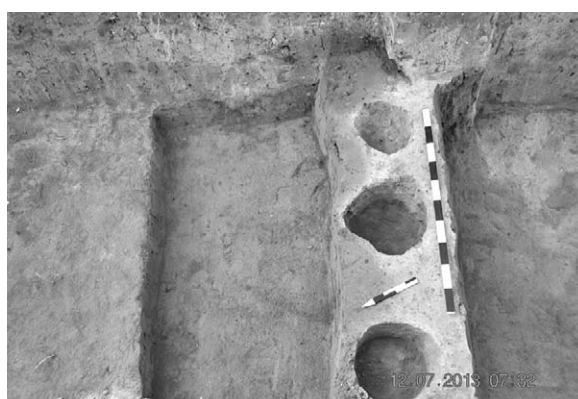
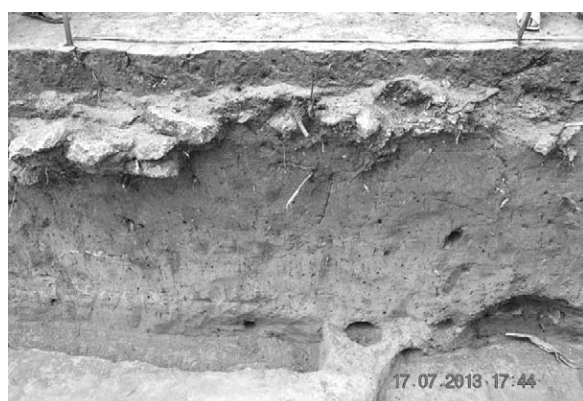
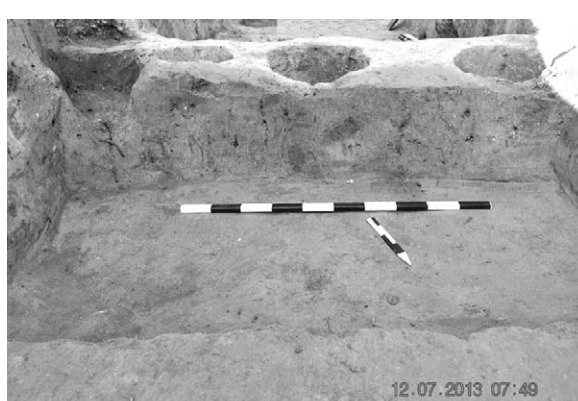
Fig. 3. Butuceni. 1 - Vedere dinspre sud asupra secțiunii nr. 1 în zona construcțiilor de piatră; 2 - profilul de est în spațiul construcției de piatră; 3 - profilul de vest în spațiul construcției de piatră; 4 - delimitarea aglomerației de piatră în zona construcției litice; 5 - urmele de pari de la construcția de lemn: privire dinspre vest; 6 - urmele de pari de la construcția de lemn: privire dinspre nord.

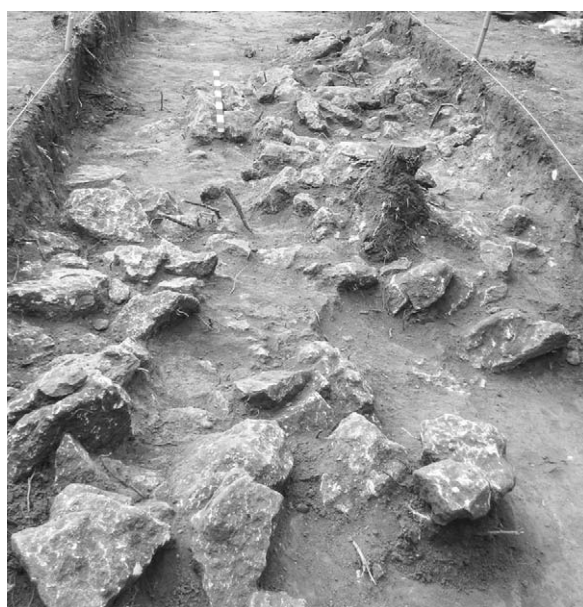
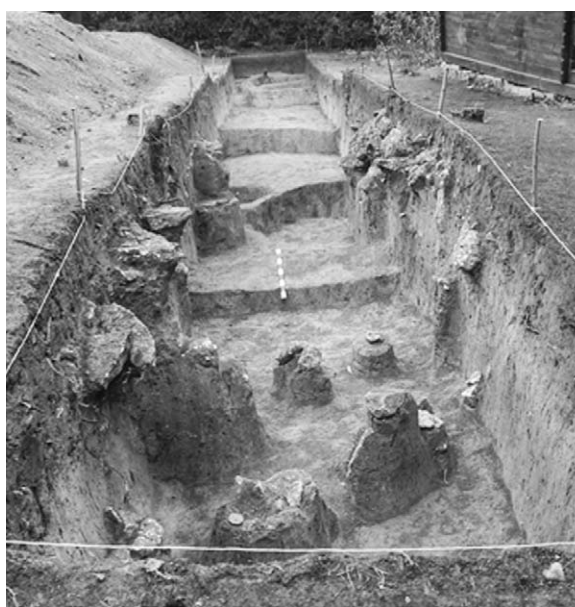
Fig. 4. Butuceni. Secțiunea nr. V. Vedere dinspre nord asupra urmelor construcției defensive: 1 - la nivelul descoperirii aglomerației de piatră; 2 - după degajarea umpluturii.

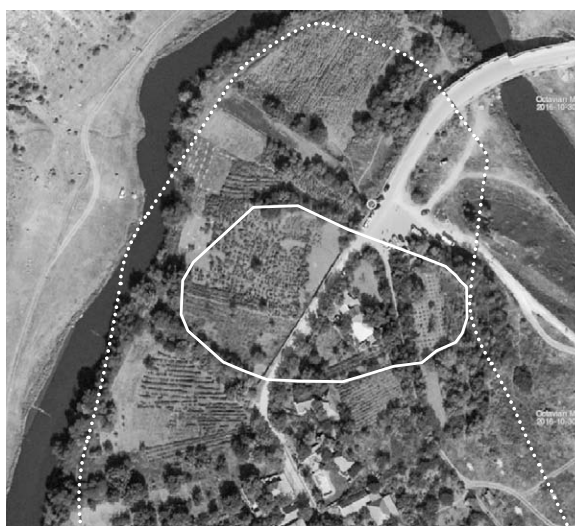
Fig. 5. Butuceni. Ortofotoplan în spațiul de vest al promontoriului cu încadrarea traiectoriei ipotetice a fortificației.

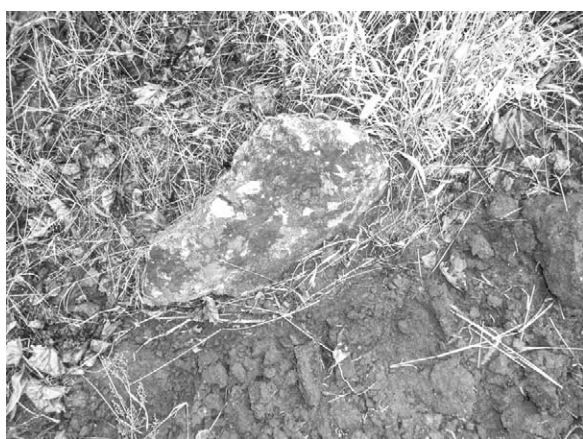
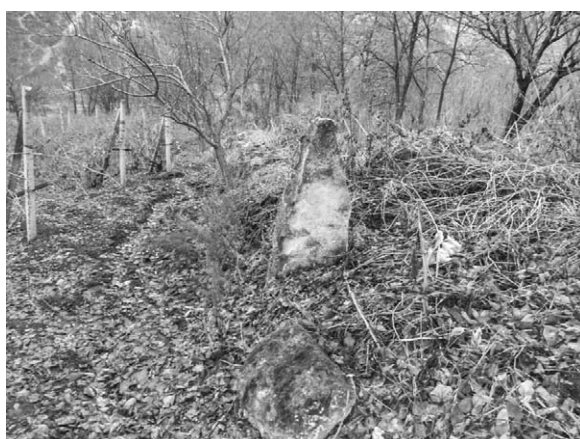
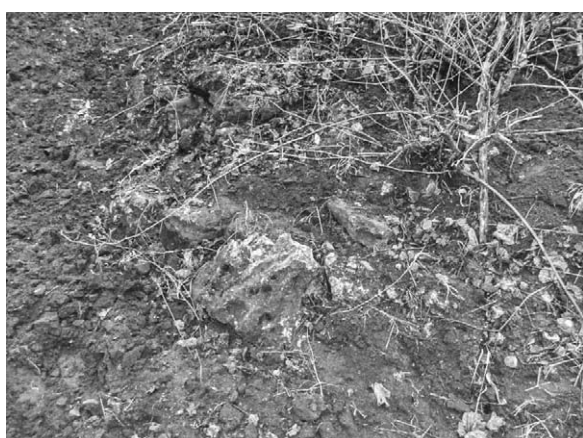
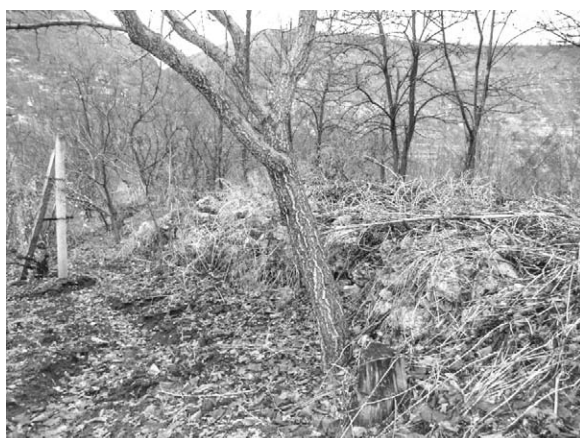
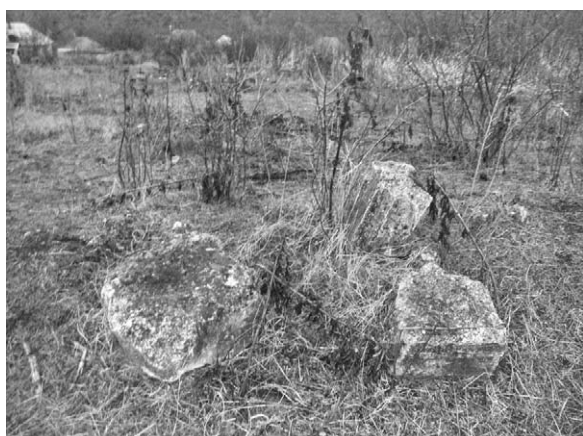
Fig. 6. Butuceni. 1-3 - Aglomerații de pietre pe segmentul vestic al promontoriului.

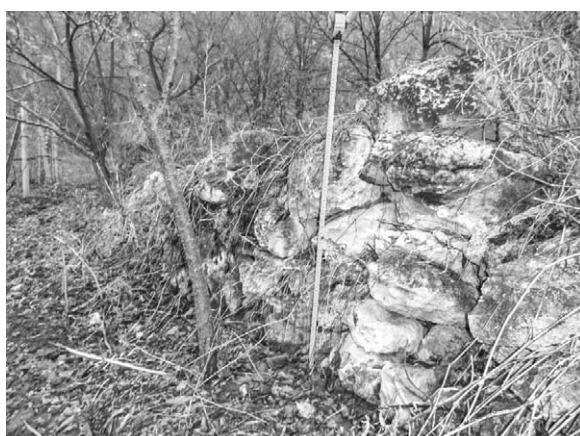
Fig. 7. Butuceni. Aglomerațiile de piatră din preajma răstignirii.

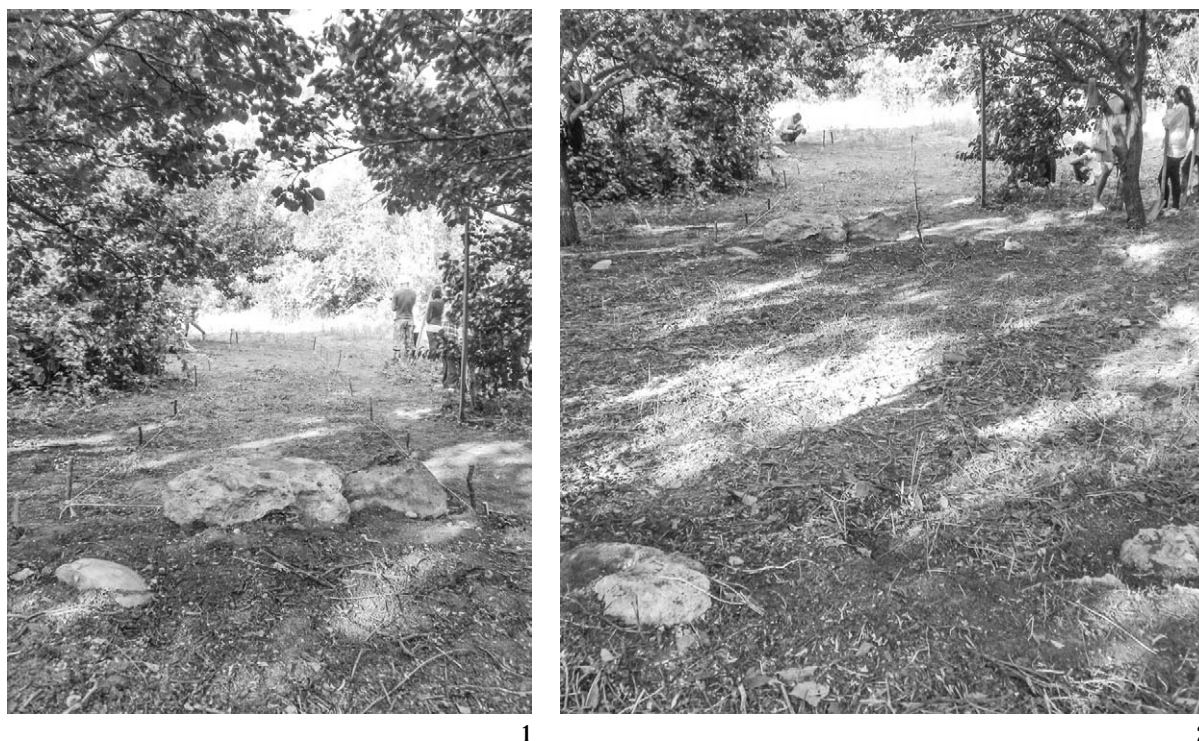
Fig. 8. Butuceni. Vedere dinspre nord asupra spațiului prin care a fost trasată S VI.

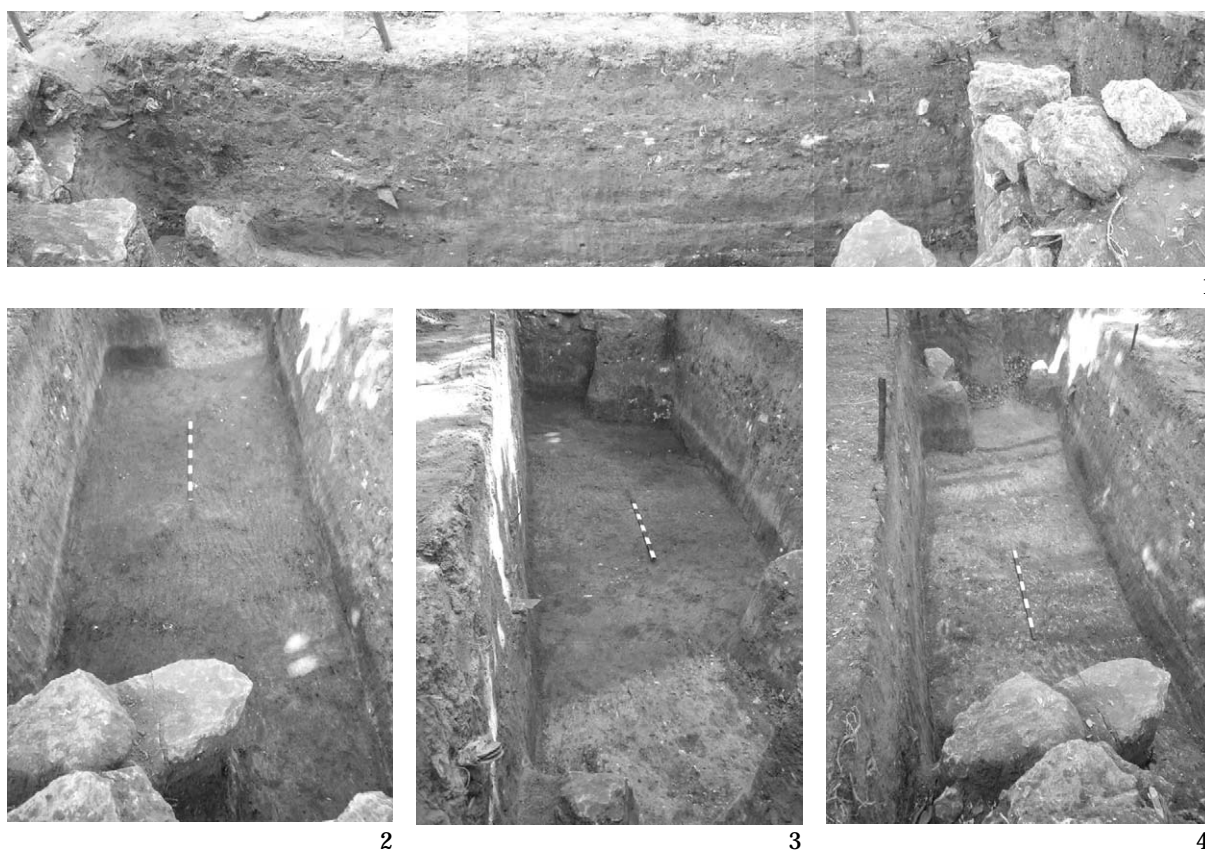
Fig. 10. Butuceni 2015. 1 - Profil de vest al secțiunii nr. VI în spațiul șanțului; 2, 3, 4 - vedere asupra părții inferioare a șanțului (unghiuri și faze diverse de cercetare).

*Șanțul* (fig. 9; fig. 10). A fost identificat în carourile A 8-11. Delimitarea exactă a părții superioare nu a fost posibilă din cauza intervențiilor contemporane. Este vorba de acea amenajare a paramentelor de piatră care coincid perfect cu limitele șanțului (meditațiile pe marginea acestei situații merită toată atenția, doar că mai puțin se potrivesc contextului pe care îl analizăm). Astfel, ceea ce poate fi deslușit, e că deschiderea în partea sudică a șanțului ar putea fi urmărită cam de la adâncimea 0,6 m de la nivelul actual de călcare (în partea de sud a caroului A8), iar delimitarea nordică ar putea fi fixată la adâncimea de 0,68 m de la nivelul actual de călcare (aproximativ pe la mijlocul caroului A11, ceva mai înspre nord de aceasta). În acest mod, partea conservată a șanțului, la nivelul descoperirii, avea lățimea de 6,9 m și era orientată pe direcția nord-est – sud-vest. Pereții erau înclinați în interior sub un unghi de circa 45 de grade, mai accentuată fiind latura sudică. Nivelul maxim până la care se adâncea șan-

țul era de 1,65 m de la nivelul actual de călcare, sau – circa 1 m de la nivelul de amenajare, fundul fiind ușor concav.

În umplutura șanțului pot fi delimitate mai multe straturi, dintre care două sunt mai expresive și mai consistente. În primul rând, este vorba de stratul care se afla în partea superioară a amenajării și care este constituit din sol lutos de culoare gălbui-cenușie, iar în al doilea rând – un strat din sol aflat imediat sub primul, de culoare cenușie, relativ afânat, în asocierie cu o cantitate impunătoare de gunoi contemporan și pietre, care, după toate, au căzut din construcția ce delimita spațiul în care s-a depozitat gunoi. Sub stratul de sol în asocierie cu gunoi se delimitează un strat de sol brun-gălbui, destul de compact, care reprezintă o ultimă fază de acoperire a șanțului din perioada ce anticipează depozitarea gunoiului în acest spațiu. Ultimele două straturi – cel cenușiu în asocierie cu moloz și cel cenușiu – ambele suficient de tasate, cu rare vestigii arheologice, reprezintă, după toate, straturile de astupare a șanțului după distrugerea construcției defensive. Atenționăm asupra urmelor de cărbune de lemn descoperite la nivelul inferior al umpluturii șanțului. Totodată, de remarcă că sub nivelul de jos al șanțului au fost descoperite urmele unei gropi din perioada getică (evident – doar partea inferioară, cea superioară fiind distrusă în procesul de amenajare a șanțului).

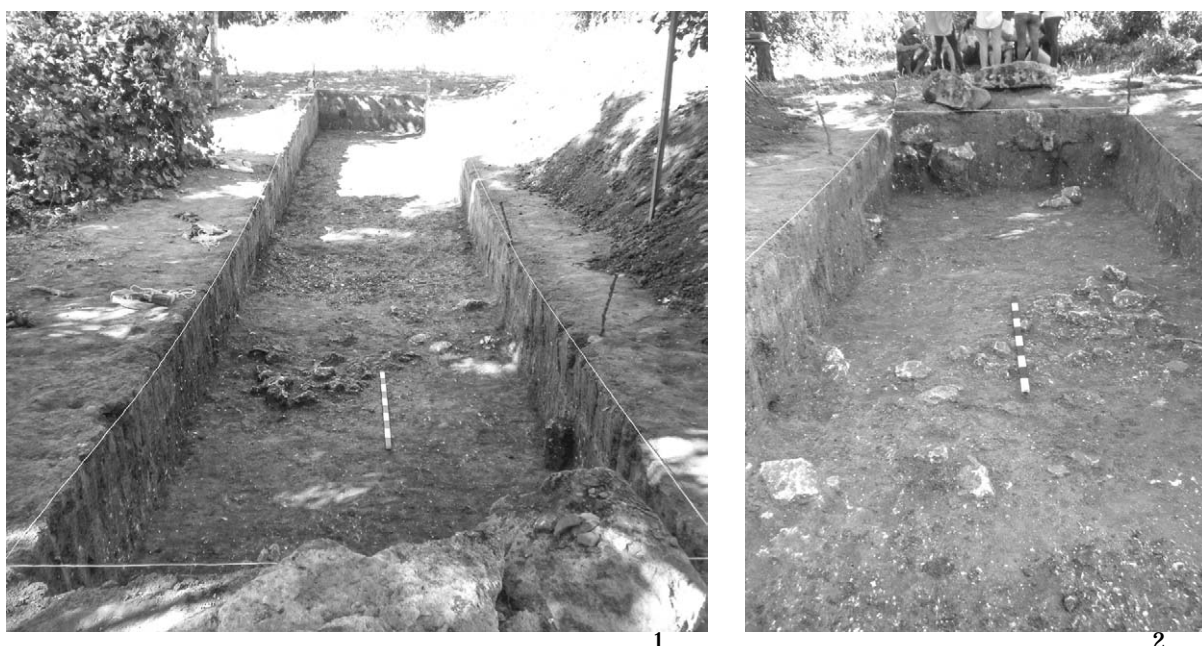
Fig. 11. Butuceni 2015. 1 - Vedere dinspre nord asupra secțiunii nr. VI la nivelul descoperirii aglomerațiilor de piatră; 2 - vedere dinspre sud asupra secțiunii nr. VI la nivelul descoperirii aglomerațiilor de piatră.

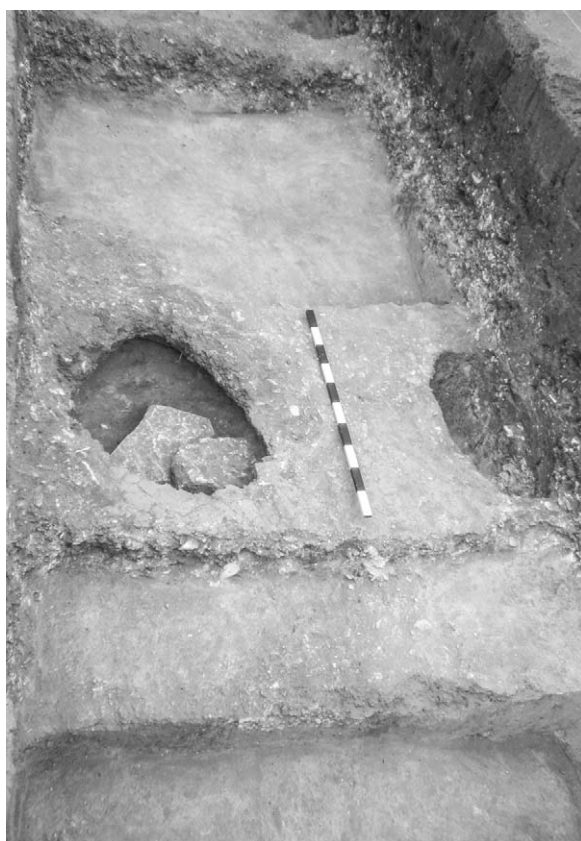
Fig. 12. Butuceni 2015. Urme de gropi din aliniamentul sudic care străbat stratul de pietriș (văzut în plan și profil).

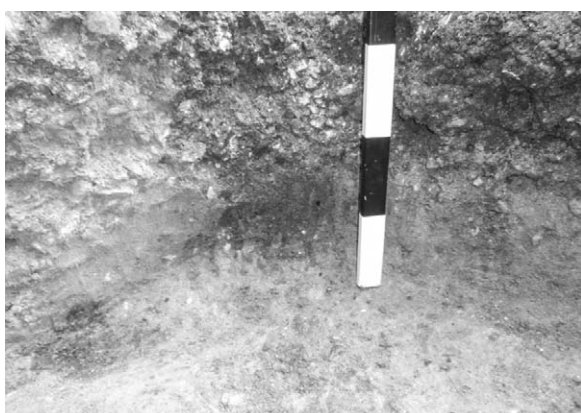
Fig. 13. Butuceni 2015. Urme de gropi din aliniamentul nr. 1.

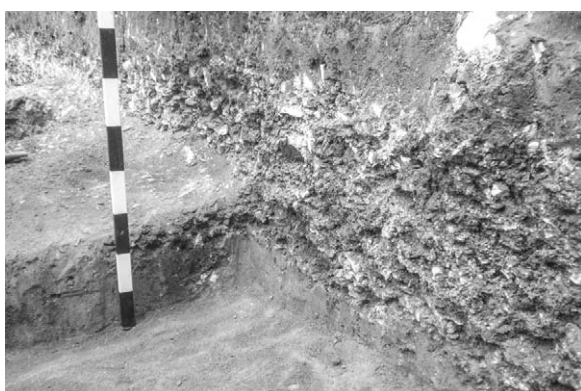
Fig. 15. Butuceni 2015. Urme de gropi din aliniamentul 3.

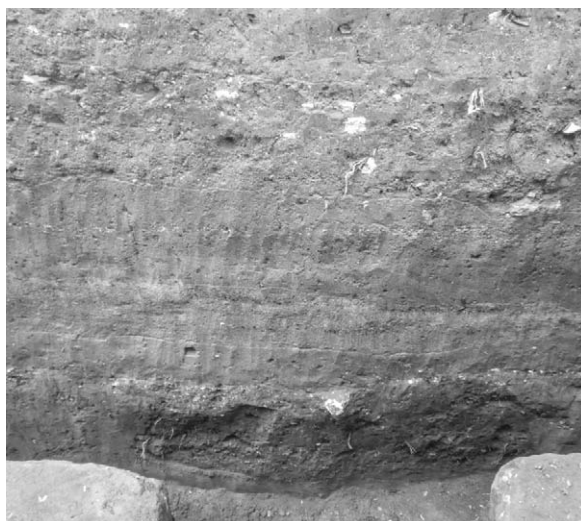
Fig. 17. Butuceni 2015. Groapa din perioada getică secționată de șanțul fortificației.
