Evaluación de condiciones actuales del corredor ripario del río Chisacá (Bogotá, Colombia) con el fin de identificar estrategias para su restauración

Evaluation of actual conditions of the riparian corridor of Chisacá River (Bogotá, Colombia) in order to identify strategies for its restoration

Raúl Gonzalo García Vargas

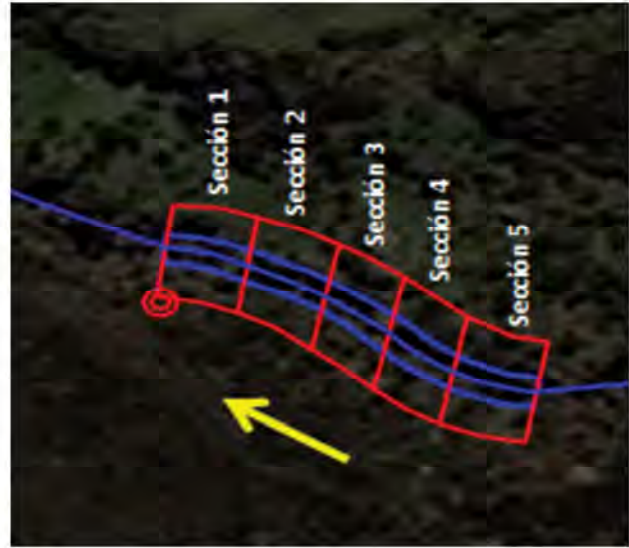
Figura 1. Definición de tramos en el área de estudio para la aplicación del índice RFV

veces el ancho promedio del río para ese tramo. Cada tramo se subdividió en cinco secciones para facilitar la obtención del ancho promedio del río y la aplicación del índice RFV (ver Figura 1).

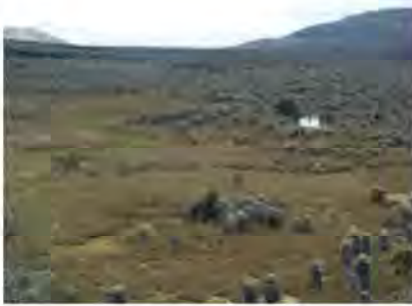
Figura 2. El nacimiento del río Chisacá se caracteriza por la presencia de pantanos y turberas a las que confluyen numerosos hilos de agua que alimentan el caudal. Las coberturas vegetales corresponden a herbáceas típicas de páramo. El acceso es restringido por las características descritas y por tratarse de un área protegida por la Empresa de Acueducto de Bogotá y el Sistema Nacional de Parques Naturales.

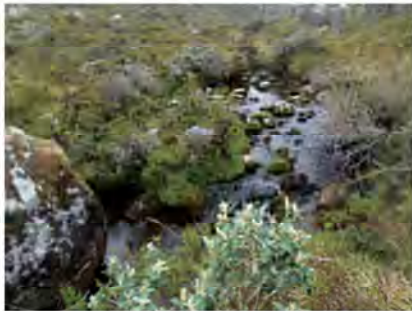
Figura 3. La evaluación del río Chisacá inició hacia el km 4.1, donde fue posible la definición del primer tramo (A). La vegetación establecida a cada lado del río es continua y se caracteriza por la presencia de arbustos y herbáceas típicas de la zona. No se evidencia ningún tipo de alteración generada por actividades antrópicas por lo que el bosque ripario fue evaluado como *muy bueno*.

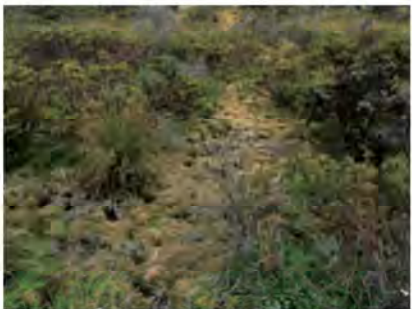
Figura 4. En el tramo B, aunque se observó buen nivel de continuidad de la cobertura vegetal, se evidenciaron áreas por las que transitaban personas y ganado generando pisoteo de la vegetación presente. En este tramo el bosque de ribera fue evaluado con estado *bueno*.

Las áreas identificadas con estado *bueno* (Tramo B) y estado *moderado* (Tramo C, margen izquierda) en zona de páramo (Figura 1), cuentan con la ventaja de encontrarse rodeadas de

sectores en los que se conservan aun buenas condiciones de la estructura y funcionalidad de la cobertura vegetal, situación que puede favorecer los procesos de restauración pasiva (para el

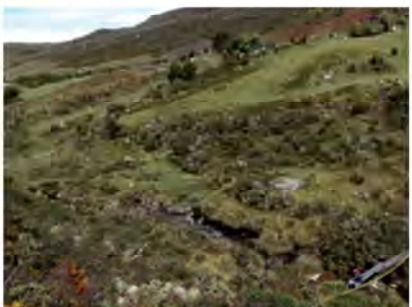
Figura 5. Se aprecian los sectores de páramo cuya cobertura vegetal ha sido sustituida por pastos para la cría de ganado bovino. El tramo evaluado (C), presentó en su margen izquierda un estado moderado y en su margen derecha un estado calificado como malo.

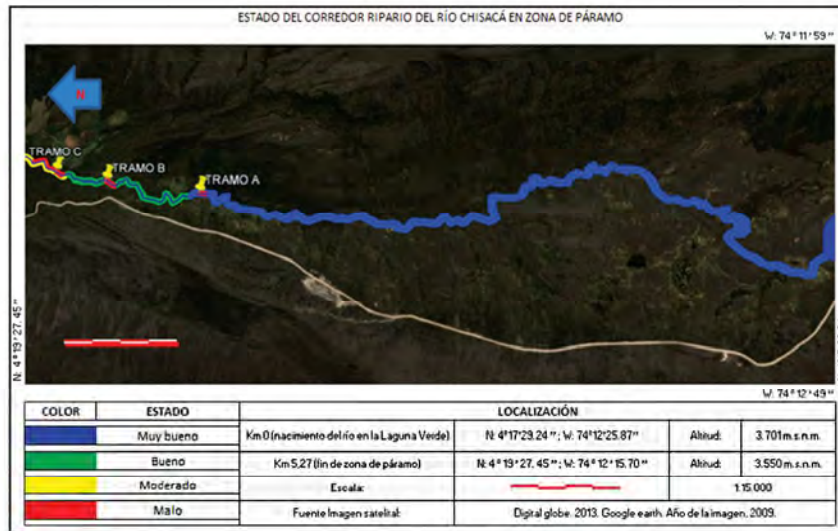
Figura 6. Estado del bosque de ribera en zona de páramo del área de estudio.

Lo anterior indica la necesidad de adelantar actividades relacionadas con un proceso de *recuperación* del área evaluada con estado *malo* junto al control del proceso de expansión de las actividades ganaderas que amenazan con continuar deteriorando las coberturas naturales del suelo (ver Figuras 2 a 6).

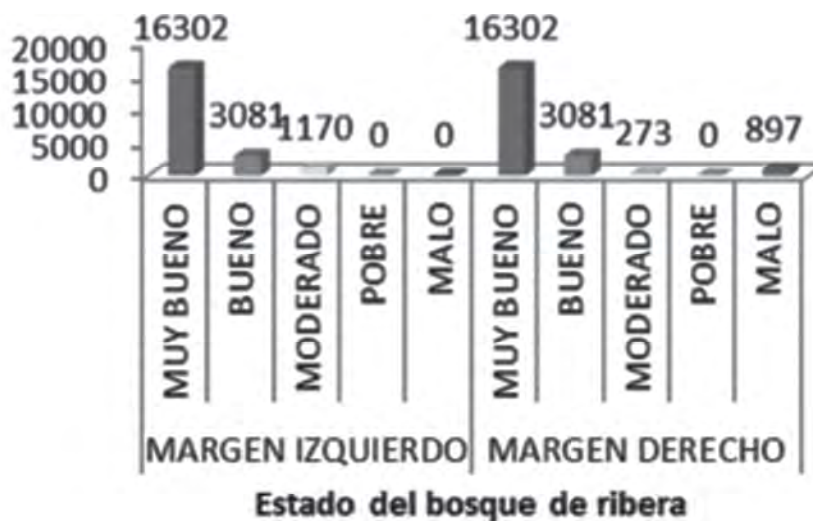
La Figura 7 muestra la extensión, m², correspondiente los estados de bosque de ribera identificados para cada margen del río en la zona de páramo.

Figura 7. Estado del bosque de ribera para cada margen del río Chisacá en zona de páramo del área de estudio

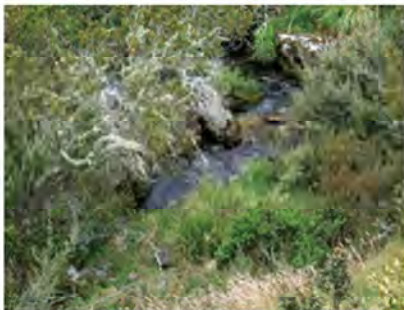
Figura 9. Vegetación de ribera densa, presente en algunas áreas reducidas de la zona de subpáramo (tramo E). predominan arbustos nativos y la presencia de especies de porte arbóreo es menor. En las dos márgenes del río el bosque de ribera fue evaluado con estado *bueno*.

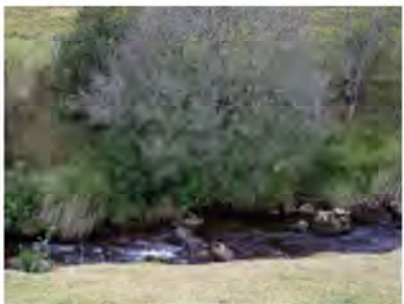
Figura 10. Configuración del corredor ripario en el tramo F. Sólo se conservan algunos individuos de especies nativas arbóreas o arbustivas a la orilla del río. La cobertura vegetal nativa ha sido reemplazada por pastos. El bosque de ribera en la margen izquierda fue evaluado como *pobre* y el de la margen derecha como *malo*.

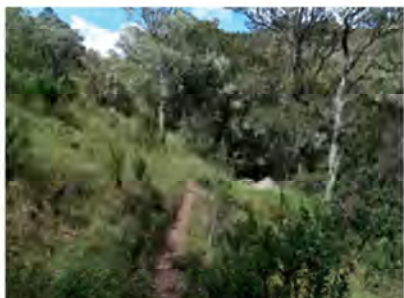
Figura 11. Configuración del bosque ripario en el tramo G, evaluado con un estado *moderado*. Se observan algunos árboles y arbustos en medio de un área dedicada al pastoreo. Es un área donde transitan frecuentemente animales y personas lo que dificulta el proceso de regeneración natural.

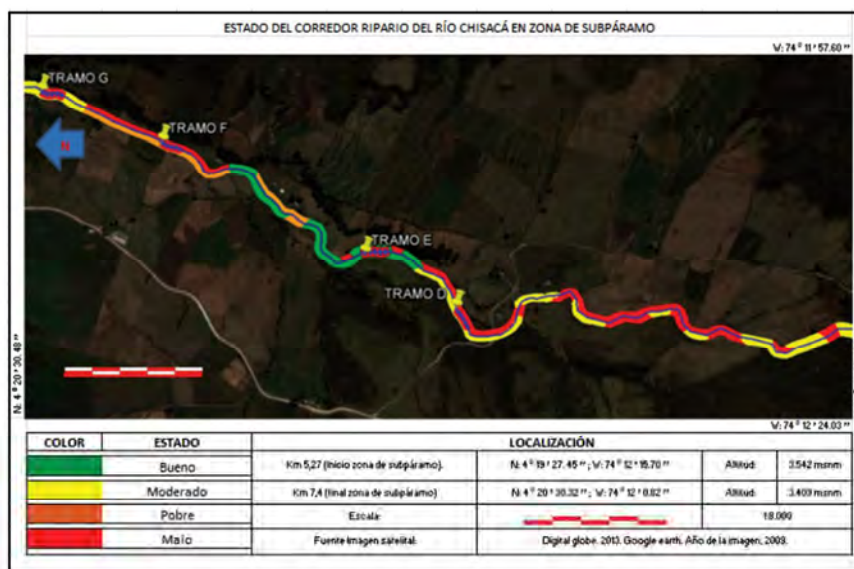
Figura 12. Estado del bosque de ribera en zona de subpáramo del área de estudio

Estos relictos deben ser sometidos a procesos que fomenten la restauración pasiva para garantizar su permanencia como fuente de material parental en eventuales proyectos de restauración activa, dirigidos a las áreas evaluadas con estado *moderado* o para proyectos de rehabilitación del bosque ripario en áreas clasificadas en estado *pobre* (ver Figura 2). Las áreas con estado *malo*, localizadas en su mayoría sobre la margen derecha del río y donde se evidenció el desarrollo de actividades agrícolas y pecuarias hasta el borde del río, exigen la implementación de actividades ingenieriles orientadas a la recuperación del corredor ripario. Estas actividades debieran enfocarse principalmente en la estabilización del cauce del río y en la reconversión de los sistemas productivos tradicionales a modelos sostenibles de producción (Tabla 4).

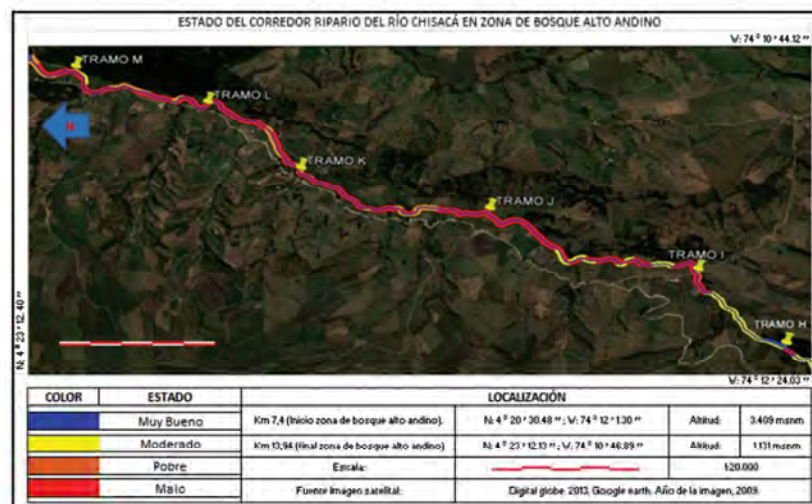
Figura 20. Estado del bosque de ribera en zona de bosque alto andino del área de estudio
