# Kentsel alanlarda doğal kanallardan kaynaklanan taşkınların analizi ve risk haritasının oluşturulması: Malatya ili örneği

## Analysis of floods from natural channels in urban areas and creation of risk map: Malatya province case

Selami KILIÇ<sup>1</sup>, Özgür ÖZDEMİR<sup>2</sup>, Mahmut FIRAT<sup>3\*</sup>

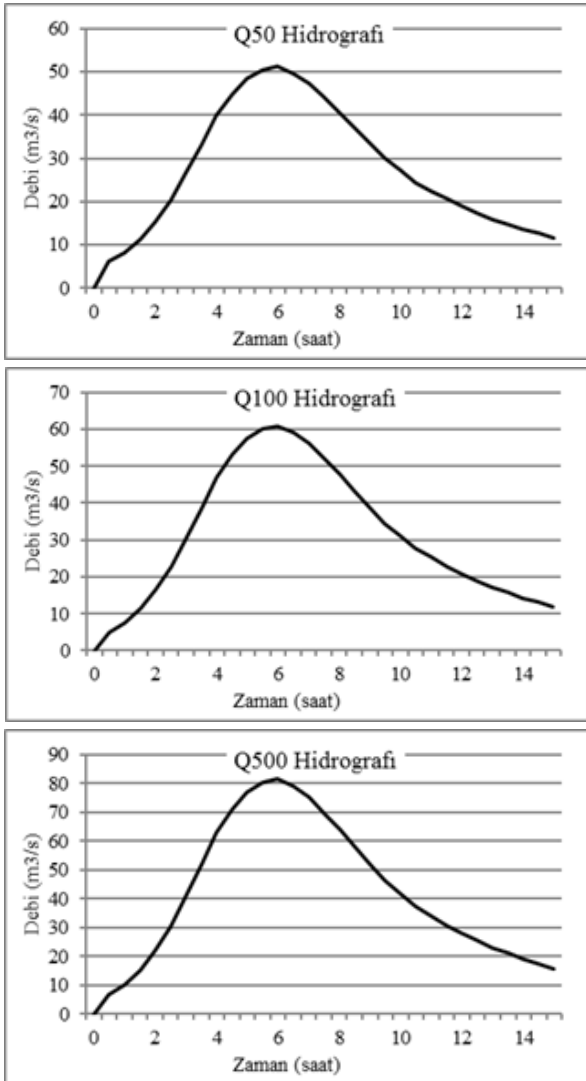
Şekil 2: Horata Deresi Q50, Q100 ve Q500 hidrografları [17].

Horata deresi için DSİ 9. Bölge Müdürlüğü'nden temin edilen 50, 100 ve 500 yıllık taşkın debileri ve hidrograflar kullanılmıştır (Şekil 2). Horata deresi için 500 yıllık yinelenme süresine karşılık gelen hidrografa göre, taşkın debisi altıncı saatte pik debiye (81 m<sup>3</sup>/s) ulaştığı bundan sonraki sürede ise çekilmenin başladığı görülmektedir. Benzer şekilde 100 ve 50 yıllık yinelenme sürelerinde altıncı saatte gözlenen maksimum debiler ise sırasıyla 60 m<sup>3</sup>/s ve 52 m<sup>3</sup>/s şeklinde verilebilir [17]. Bölgeye ait sayısal yükseklik modelinin oluşturulmasında, MASKİ Genel Müdürlüğü'nün 2017 yılında yaptırdığı İçmesuyu Master Planı kapsamında saha ölçümlerine göre 1 m hassasiyetle oluşturulan sayısal eşyükselti haritası dikkate alınmıştır [18].

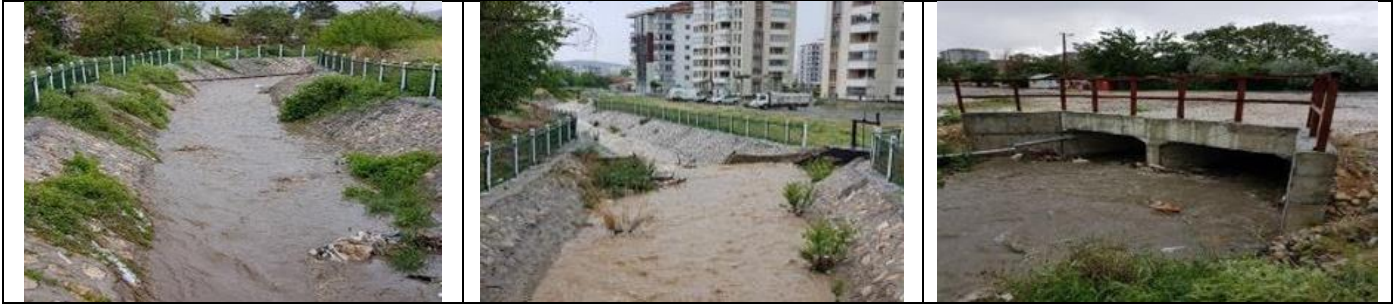
Şekil 5: Kritik kesitlerde saha fotoğrafları. (a): Kesit (a), (b) Kesit. (b) ve (c): Kesit (c), [17]

Üçgen modelde üçgenlerin büyüklüğü ve sıklığı, bölgenin topografik yapısına göre belirlenmekte, kot farkının çok fazla olduğu yerlerde daha sık, düz bölgelerde daha büyük üçgenler gözlenmektedir. Horata deresinin saha ölçümü yapılmış, dere güzergâhı ve en kesit değişiminin gözlemlendiği noktalarda (Şekil 5'te işaretlenen a, b ve c kesitlerinde) en kesitleri alınmış ve modele eklenmiştir (Şekil 5). Şehir merkezlerinde meydana gelebilecek taşkınlar özellikle yerleşim yerleri için tehlike oluşturacağından dolayı, üçgen modelin ve risk haritasının oluşturulmasında bina verileri ayrı bir katman olarak modele eklenmiştir (Şekil 6).
