# SISTEMUL DEFENSIV DIN PERIOADA GETICĂ BUTUCENI-VEST: PRECIZĂRI PRIVIND TRAIECTORIA LINIEI DEFENSIVE VEST NR. 2

Octavian Munteanu  
Nicolae Batog  
Valeriu Prohnițchi

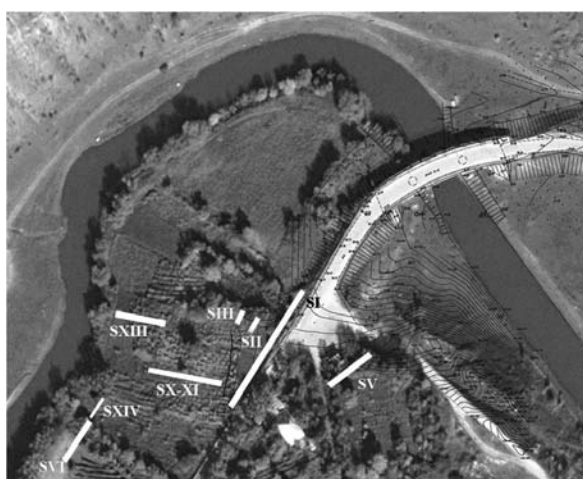
Fig. 2. Promontoriul Butuceni, partea de vest. Ortofotoplan. Amplasarea secțiunilor trasate în perioada anilor 2013-2018.

Primele trei secțiuni trasate în anul 2017 (S X, S XI și S XII), care au avut menirea să verifice situația în dreptul limitei vizibile ale sistemului defensiv nr. 2 (fig. 2; Munteanu 2018), nu au oferit urme de fortificare, redimensionând meditațiile asupra posibilei organizări de apărare ale spațiului. Astfel, în condițiile verificărilor realizate, una dintre cele mai plauzibile ipoteze împingea traiectoria liniei defensive nr. 2 tocmai spre malurile râului (fig. 3). Am admis că aceasta ar putea să ajungă până în imediata apropiere a râului, iar de acolo să-și schimbe traiectoria spre sud, de-a lungul malului, fără să ne fie clar, la această etapă, până unde ar putea ajunge (eventual, spre o posibilă joncțiune cu elementele defensive descoperite în anul 2015 – linia defensivă Vest nr. 3, în cazul în care s-ar dovedi că există construcții defensive mai la nord de șanț ?).

linia defensivă Vest nr. 2 dispărea de la nivelul actual de călcare (fig. 2, S XIII). Decizia a fost determinată și de observațiile asupra respectivului teren imediat după ce în acea zonă s-a intervenit pentru eliberarea unui segment din plantația de viță-de-vie. Observațiile au scos la lumina zilei unele aglomerații de piatră, ale căror repartizare în teren ofereau un tablou asemănător celui din spațiile aceleiași linii defensive în care cu certitudine au fost stabilite elementele de fortificare, confirmând, astfel, logica traiectoriei dedusă din observațiile vizuale anterioare, dar și valabilitatea ipotezei de lucru. La aceste observații se vor mai adăuga și imaginile Lydar, pe care am ajuns să le vedem, însă, deja după cercetările întreprinse și care au confirmat atât ipoteza de lucru, cât și rezultatele obținute, cel puțin în partea aflată în vizorul cercetărilor din anii 2017-2018 (fig. 4).

perpendicular pe albia râului și ajungea până în imediata apropiere a acestuia (fig. 2, S XIII). Din punctul cu coordonatele Lat. 47.182477708, Long. 28.573830551, Alt. 53.888, secțiunea a fost extinsă cu 20 m spre vest (spre albia râului) și cu 1 m spre sud, formând o suprafață rectangulară cu dimensiunile de 20×1 m, respectiv de 20 m<sup>2</sup> (fig. 5). În urma cercetărilor, la lumina zilei au fost scoase urmele unui șir de construcții și amenajări care pot fi puse în legătură cu edificarea sistemului defensiv ce ajungea până în imediata apropiere a apei.

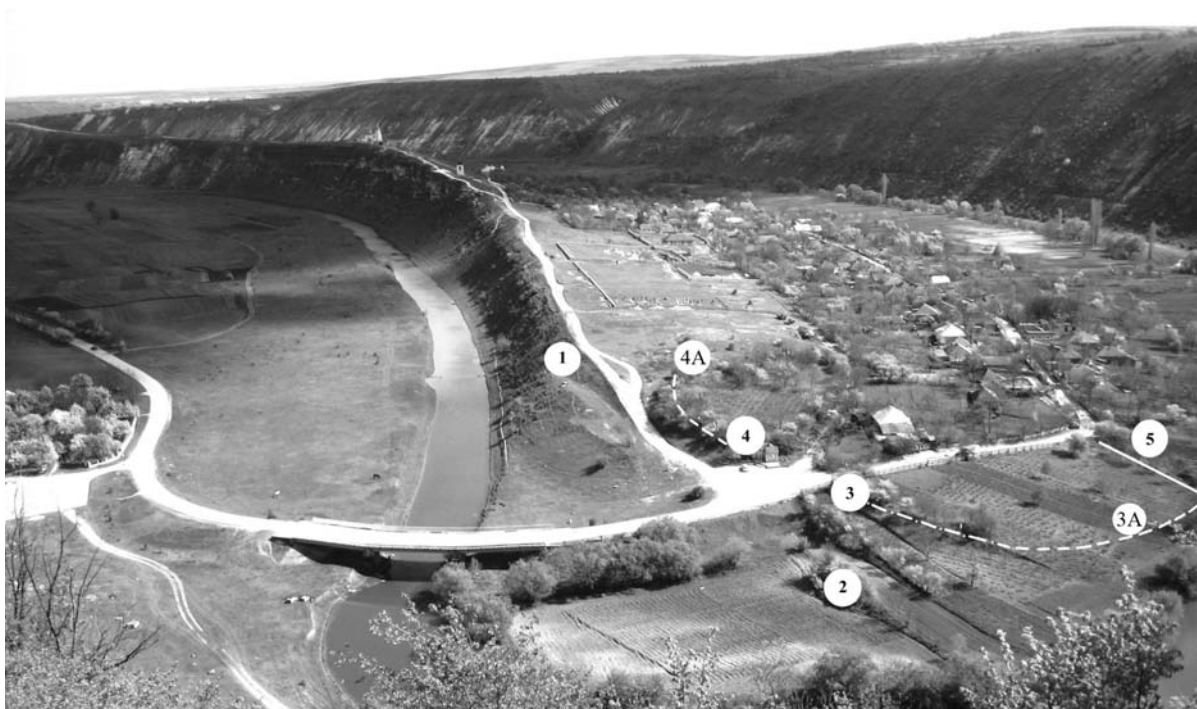
Fig. 3. Promontoriul Butuceni. Vedere generală dinspre nord-vest cu marcarea punctelor în care au fost identificate urme de fortificare (1-5). Linie întrerupt-punctată: traiectoria stabilită a liniei defensive; linie întreruptă: traiectoria ipotetică a sistemului defensiv

- prima linie defensivă<sup>2</sup> este cea care, în partea de est, pornește de la segmentul conservat în vârful promontoriului și continuă spre vest, spre rămășițele valului din fâșia forestieră (fig. 3, segmentul ce leagă punctele 1 și 2; Munteanu 2016, 237-238; Munteanu 2017, 79-81). Între aceste două repere nu a mai rămas nici urmă vizibilă de fortificație după intervențiile masive în sol ce au fost întreprinse odată cu amenajarea podului. Nefiind cercetată deocamdată, analiza vizuală a fortificației nu poate oferi multe informații. Ceea ce poate fi afirmat fără echivoc, însă, este caracterul viguros al sistemului defensiv, fără ca acesta să fie atribuit perioadei getice (deși, în contextul datelor existente, bănuim că anume așa este) sau oricărei alteia;

- a doua linie defensivă (*linia defensivă Vest nr. 2*) este cea care a fost identificată și cercetată în diferite segmente pe parcursul anilor 2013 și 2014 (fig. 3, segmentul ce leagă punctele 3 și 4; Munteanu 2016a, 238-243; Munteanu 2016b, 23-24, Munteanu 2016c; Munteanu 2017a, 71-88; Munteanu 2017b, 44-46; Munteanu 2017c), dar și în 2017-2018 (fig. 3, segmentul ce leagă punctele 3 și 3A; Muntea-

lui. Ea continuă spre albia râului, făcând o curbă în direcție sud-vestică și ajunge până în imediata apropierea a apei, după care cotește spre sud, de-a lungul acesteia (fig. 3, linia care unește punctele 3A și 4A, trecând prin punctele 3 și 4). Această traiectorie care urmează cursul apei este clar sugerată de aglomerațiile de piatră ce se vedeau la suprafața solului după intervenția buldozerului și care aveau conexiune perfectă cu descoperirile din anul 2018.

Observațiile de pe imaginea Lydar a microzonei sunt în totală concordanță cu observațiile de teren, dar și cu cercetările realizate în anii 2017-2018. Totodată, ipoteza anterioară privind continuarea liniei defensive mai înspre sud și eventuala ei conexiune cu urmele defensive cercetate în anul 2015 (fig. 3, conexiunea liniei întrerupte de

la punctul nr. 3 cu linia dreaptă de la punctul 5), pare a fi una epuizată și considerăm oportun să renunțăm la ea. Faptul se datorează, în primul rând, discordanțelor ce sunt atestate în orientarea respectivelor linii defensive. Amintim, în acest sens, că linia defensivă Vest nr. 3 are spațiul extra-mural orientat spre zona intra-murală a liniei defensive Vest nr. 2. De mai menționat că în vara anului 2018, așa după cum ne-am propus, am întreprins un sondaj în imediata apropiere a șanțului de la sistemului defensiv Vest nr. 3 dinspre partea de nord (fig. 2, S XIV). Acesta a fost determinat de verificarea unei eventuale existențe a elementelor defensive, în partea opusă a șanțului, fapt neconfirmat, ceea ce tranșează ideea a două linii total diferite (linia defensivă Vest nr. 2 și nr. 3). În al doilea rând, de pe imaginea Lydar, pe care am consultat-o deja după cercetările din vara anului 2017, nu se deduce prelungirea liniei defensive Vest nr. 2 până la linia defensivă Vest nr. 3 (fig. 4), respectiv nu se observă conexiunea dintre anomalii – în cazul de față a celor ce reprezintă urmele sistemului defensiv cercetat în anul 2015, linia defensivă Vest nr. 3 și a celui cercetat de-a lungul anilor, inclusiv în 2018 – linia defensivă Vest nr. 2.

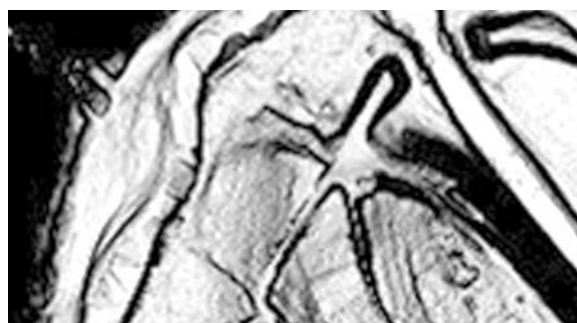
Fig. 4. Microregiunea Orheiul Vechi – rezultatele prospecțiunilor Lydar (după Musteață, Popa, Voß 2017).

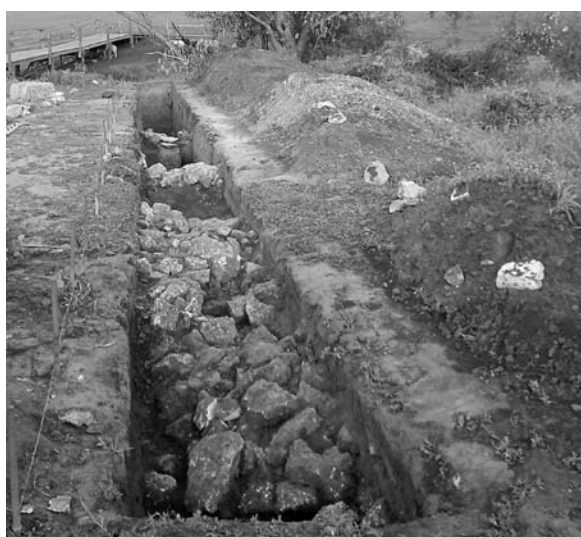
Fig. 5. Vedere generală dinspre vest asupra secțiunii nr. 14 la nivelul descoperirii aglomerațiilor de piatră.

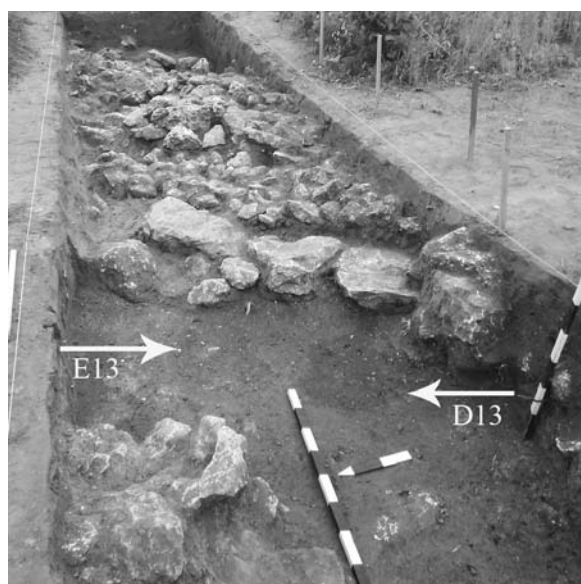
Fig. 6. Vedere asupra aliniamentelor de gropi: 1 - gropile din primul aliniament: D13 și E13; 2 - gropile din al doilea aliniament: A13 și B13; 3 - gropile din al doilea aliniament B13 și C13.

În al doilea rând, de reținut că la marginea vestică a aglomerației amintite, au fost descoperite cel puțin 2 șiruri de gropi așezate în linii paralele pe axa N-S (fig. 6/1-3). Gropile aveau diametrul de circa 0,38-0,5 m, iar adâncimea lor varia de la 0,42 m la 0,54 m. În umplutura gropilor, mai aproape de fundul a două dintre ele au fost descoperite pietre de dimensiuni mai mici.

Groapa D13 (fig. 6/1). A fost descoperită în caroul A6, la adâncimea de 0,3 m, fiind cercetată integral. Conturul gropii a fost surprins foarte clar pe fundalul solului de culoare brun-gălbuie. La nivelul descoperirii, groapa avea forma aproape circulară, ușor alungită pe axa N-S, cu dimensiunile de 0,42-0,38 m. De la nivelul descoperirii groapa se adâncea cu 0,12 m, îngustându-se ușor la fund. Având în vedere nivelul la care a fost descoperită groapa, admitem că adâncimea ei era nu mai mică decât 0,42m, dar, în contextul intervențiilor de la suprafața solului, care au scos un strat greu apreciabil ca grosime, adâncimea gropii ar putea fi și mai mare. Urme de lemn sau arsură nu au fost descoperite.

Groapa E13 (fig. 6/1). A fost descoperită la intersecția caroului A5 și A6, la adâncimea de 0,3 m, fiind cercetată integral. Conturul gropii a fost

Groapa A13 (groapă de par) (fig. 6/2). A fost descoperită la intersecția caroului A7 și A8, la adâncimea de 0,27 m, fiind observată doar în profilul de sud a secțiunii. Groapa avea, după toate, forma circulară, cu diametrul pe axa profilului de 0,48 m la nivelul superior. Pereții gropii erau ușor înclinați spre interior, coborând până la adâncimea de 0,51 m de la nivelul descoperirii. Fundul gropii avea diametrul de 0,38 m de-a lungul profilului. Umplutura gropii era constituită din sol amestecat cu petriș. Urme de lemn sau arsură nu au fost descoperite.

Groapa B13 (groapă de par) (fig. 6/2, 3). A fost descoperită la intersecția caroului A7 și A8, la adâncimea de 0,64 m, fiind cercetată integral. Conturul gropii nu a fost surprins foarte clar, dar delimitarea exactă a complexului a fost posibilă grație umpluturii acestuia. Groapa era umplută cu pietre, iar pe centrul ei s-a păstrat spațiul gol în care fusese introdus parul. Groapa avea forma circulară, cu diametrul de 0,47-0,5 m. Diametrul spațiului liber, respectiv dimensiunile parului, erau de 0,23 m. Urme de lemn sau arsură nu au fost descoperite.

Groapa C13 (groapă de par) (fig. 6/3). A fost descoperită în caroul A7, la adâncimea de 0,3 m de la nivelul actual de călcare, fiind observată doar în profilul de nord al secțiunii. Groapa avea, după toate, forma circulară în partea superioară, cu diametrul pe axa profilului de 0,48 m. Pereții gropii erau ușor înclinați spre interior, coborând până la adâncimea de 0,54 m. Fundul gropii avea diametrul de 0,4 m de-a lungul profilului. Umplutura gropii era constituită din sol amestecat cu petriș. Urme de lemn sau arsură nu au fost descoperite.

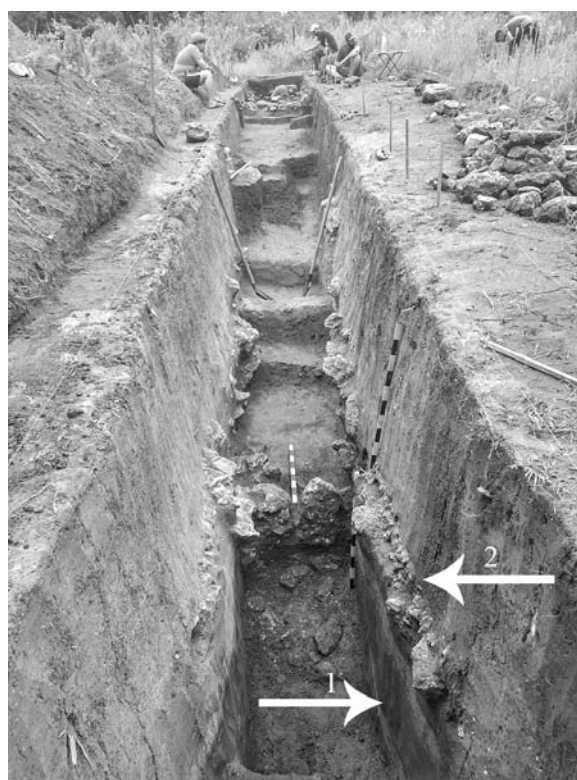
Fig. 7. Vederi dinspre vest asupra șanțului umplut cu pietrele scurse din construcția defensivă: 1, 2 - diferite faze de cercetare.

În al treilea rând, descoperirea unui șanț umplut cu pietre (fig. 7/1, 2), care este amplasat la o distanță de 3 m de la limita exterioară a gropilor de pari, formând, în acest fel, loc pentru bermă, reprezintă elemente suplimentare care definesc prezența sistemului defensiv (regăsite și în alte segmente cercetate anterior ale respectivei linii defensive). Astfel, se conturează existența unei construcții din lemn, piatră și pământ, precedate de un șanț despărțit prin bermă. Să urmărim detaliile tabloului.

Șanțul (fig. 7/1, 2) a fost identificat începând de la intersecția carourilor A10 și A11 a secțiunii XIII și putea fi urmărit cu certitudine până în caroul A15. Revărsarea râului, dar și intervențiile ulterioare în spațiul șanțului, au eliminat orice posibilități de stabilire exactă a parametrilor dimensionali în segmentul cercetat, în special în partea de vest. Ceea ce a putut fi constatat cu certitudine este că deschiderea șanțului dinspre partea estică începea

la adâncimea de 0,2 m de la nivelul actual de călcare (intersecția carourilor A10 și A11). Din acel punct, șanțul cobora sub un unghi de circa 30 de grade pe o lungime de aproximativ 3 m, după care unghiul brusc se accentua, șanțul fiind posibil de urmărit pe o porțiune de încă 2 m. În perimetrul primilor 3 m șanțul se adâncea maximum până la 1,3 m de la nivelul actual de călcare (or 1,56 m de la nivelul deschiderii șanțului), iar în următorii 2 m adâncimea cobora până la 2,54 m de la nivelul actual de călcare, or 2,8 în raport cu nivelul deschiderii șanțului. Traectoria șanțului din acel punct spre vest nu a mai putut fi urmărită din două considerente: pe de o parte este vorba de procesele de revărsare ale Răutului (fig. 7, săgeata 1), iar pe de alta – de intervențiile ulterioare ce au fost realizate în perioada modernă (fig. 7, săgeata 2). Inundațiile succesive au rupt malul șanțului dinspre vest, acoperind fundul acestuia cu un strat gros de mâl ce alterna cu lentile de nisip (fig. 7, săgeata 1).

cu orizontul getic. Dimensiunile acestuia la nivelul deschiderii pot fi doar deduse, ele fiind de minim 7 m. Adâncimea maximă a șanțului coboară până la 2,8 m în raport cu nivelul de la care a fost săpat șanțul în partea de est. Forma șanțului nu poate fi restabilită exact, decât în partea ei de est unde pantele sunt relativ line până la 1,5 m, după care acestea capătă o accentuare mai pronunțată până la fundul șanțului. Practic toată partea de est a șanțului (cea dinspre incintă) a fost umplută cu pietre, dimensiunile unora fiind destul de consistente (fig. 7/1, 2).

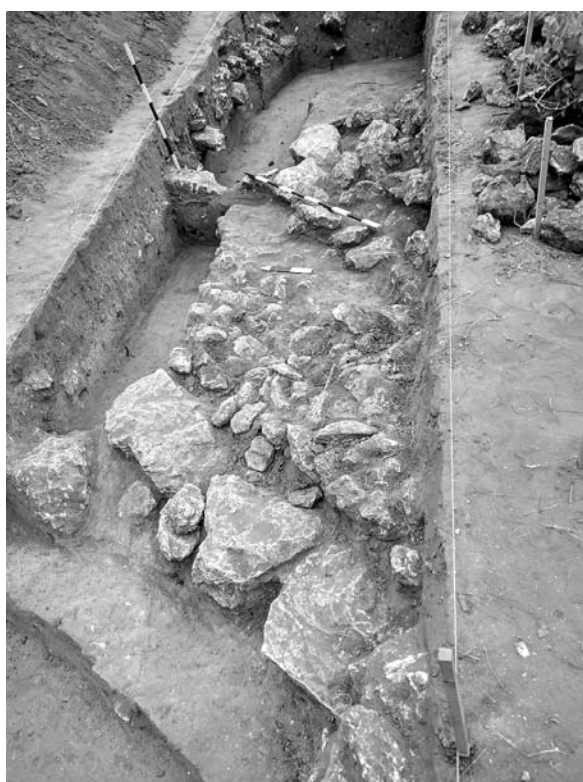
Fig. 8. Vedere dinspre sud-vest asupra aglomerației de pietre din construcția fortificației cu primul parament în prim-plan (fază a cercetării).

mensiuni mai mici (fig. 8). În spațiul vestic al aglomerației, pietrele erau practic la suprafață (fapt datorat intervenției buldozerului care a eliberat o parte din spațiul plantat cu viță-de-vie). Stratul de pietre avea grosimea ce varia între 0,3 și 0,4 m. În procesul de decapare s-a constatat că pietrele păstrate *in situ* ocupau o suprafață cu lățimea de circa 2 m și constituiau urmele unei construcții, restul fiind rezultatul prăbușirii construcției propriu zise. Pietrele s-au scurs atât în direcția extra-muros (ajungând, preponderent în șanț), cât și în direcția intra-muros (pe o distanță de circa 4-5 m). De luat în seamă modul în care au fost aranjate pietrele. Înainte de a realiza construcția, a fost adâncită suprafața de călcare cu aproximativ 0,2 m și în limitele viitoarei construcții s-a așternut un strat argilo-nisipos cu grosimea de 0,12-0,15 m (fig. 8; 9). Abia pe acest strat au fost depuse pietrele, care, după toate, formau două paramente. Cel puțin unul este foarte clar vizibil (cel dinspre spațiul extra-mural), fiind constituit, la bază, din plăci mari de piatră care erau neprelucrate, dar selectate pentru forma și dimensiunile sale și dispuse în linie dreaptă (fig. 8). Construcția din piatră nu a păstrat

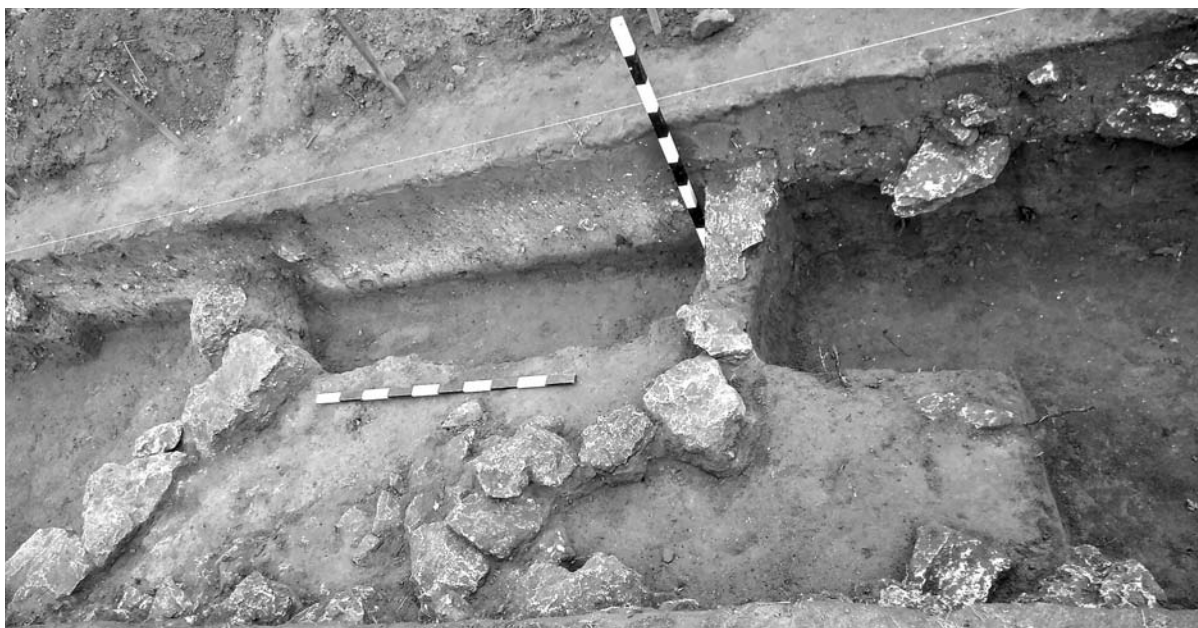
Fig. 9. Vedere dinspre sud-est asupra aglomerației de pietre din construcția fortificației (fază a cercetării).
