# Journal of Materials and Engineering Structures

### La contribution des GIS dans la quantification de l'évolution du littoral de Skikda entre 1960 et 2002 et impact des aménagements

The contribution of sig in the quantification of the evolution of Skikda's coastline between 1960 and 2002 and the impact of developments

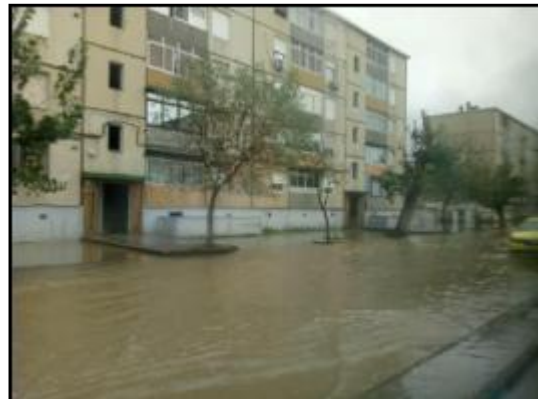
Photo. 2 - Inondation à Skikda en 2011

La plaine alluviale à l’aval du Oued Saf-Saf est fréquemment inondée par les eaux de crues surtout en période de fortes précipitations, où plusieurs facteurs se combinent pour créer des inondations et provoquent de graves dégâts. Ces facteurs sont généralement due à la faible pente de la plaine, la confluence entre Oued Zerramana et Oued Saf-saf et l’urbanisation dense qui provoque l’imperméabilisation et favorise l’écoulement superficiel (photos 1, 2).

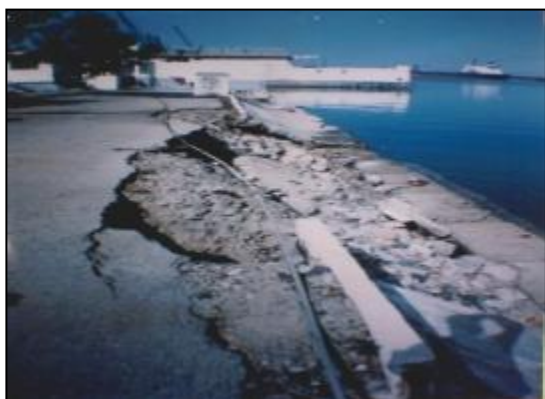
*Photo. 3- Effet de la tempête 2003 sur le port de commerce*

La baie de Skikda est caractérisée par une faible amplitude de la marée, elle est comprise entre 25 cm à 30cm [15]. D’une façon générale, la baie se classe en côte où la houle joue un rôle majeur sur la marphodynamique du rivage. Elle est également parmi les côtes Algériennes qui subit de fortes tempêtes. Cette dernière provoque des dégâts humains et matériels très importants et produit rapidement un recul très important du rivage. Ces fortes tempêtes se manifestent pendant la période froide entre le mois de décembre et mars, elles se caractérisent par les vents violents qui génèrent d’énormes vagues. La hausse du niveau de la mer peut atteindre 7 à 11 mètres ce qui cause des dégâts importants sur les équipements et les infrastructures portuaires [17]. (Photos 3,4).

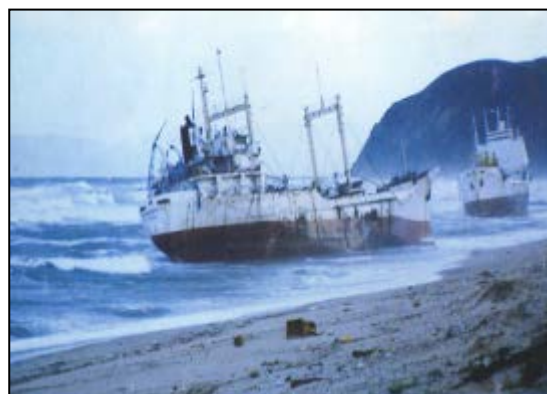
*Photo. 4 - Des navires qui échouent sur la plage Ben Mhidi en 2003*

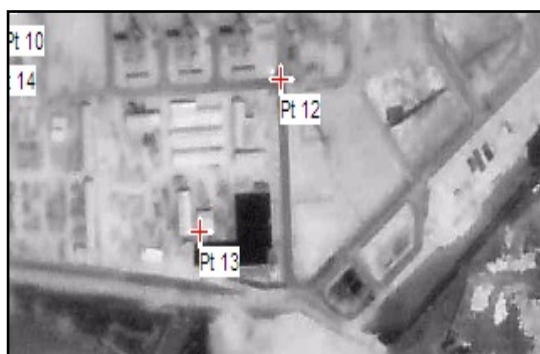
*Fig. 5- Point de repère choisi sur la zone industrielle (photographie 2002)*

Cette méthode consiste à choisir des points de repère connus dans chaque image. Ces points appelés amers, ils sont pris sur des ponts, des digues portuaires ou autres éléments fixes. Les points d'amers ont été facilement repérés car la zone étudiée est très urbanisée on a choisi une série de points (on a choisi de 12 à 14 points) invariables et communs sur chaque image, exemple les digues portuaires, les ponts, les intersections des routes et les bâtiments. Les données multi dates, imposent un géo-référencement précis afin de limiter l'écart, nous avons donc essayé de contrôler les mêmes points d'une date à l'autre par la superposition des clichés, cette méthode nous permis de localiser rapidement les écarts et les corrigés par l'augmentation des points d'amers.

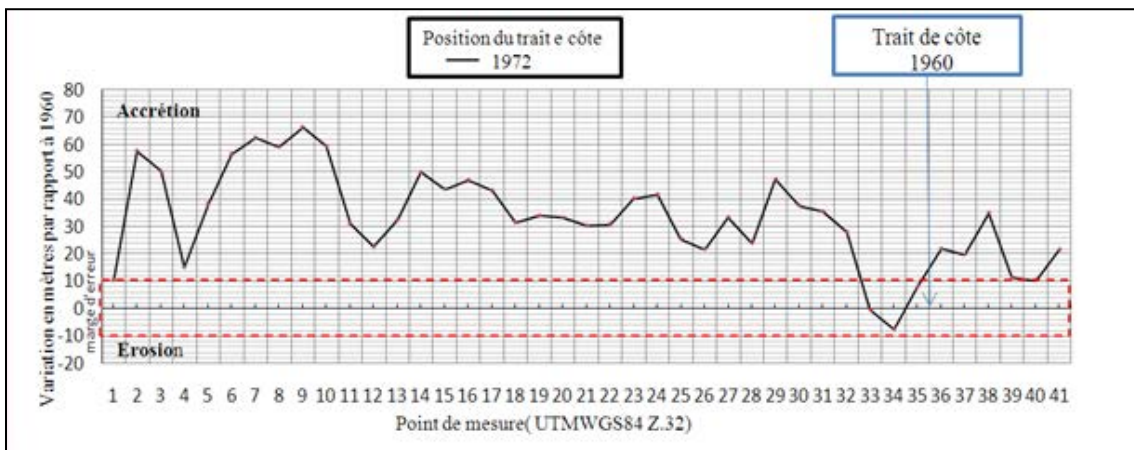
Fig .11-variation longitudinale de la position du trait de côte entre1960-1972

Inversement, au cours de la période 1960-1972, un engraissement généralisé est enregistré. Son importance se fait sentir depuis la jetée secondaire du port d’hydrocarbure au niveau du point n° 1 avec un taux d’avancement de + 0.88 m/ an.

Au- delà de ce point on remarque une mobilité du trait de côte irrégulière tantôt se manifeste par une augmentation significative du taux d’avancement du rivage, il atteint 5.53m/an sur le point n°9 et tantôt par une diminution du taux d’avancement où il atteint 0.87 m/an sur le point n°40. Un recul net est enregistré sur le point n°34, mais il n’est pas pris en considération, car il se trouve dans la marge d’erreur  $\pm 10$  m. (figures 11 ,14)

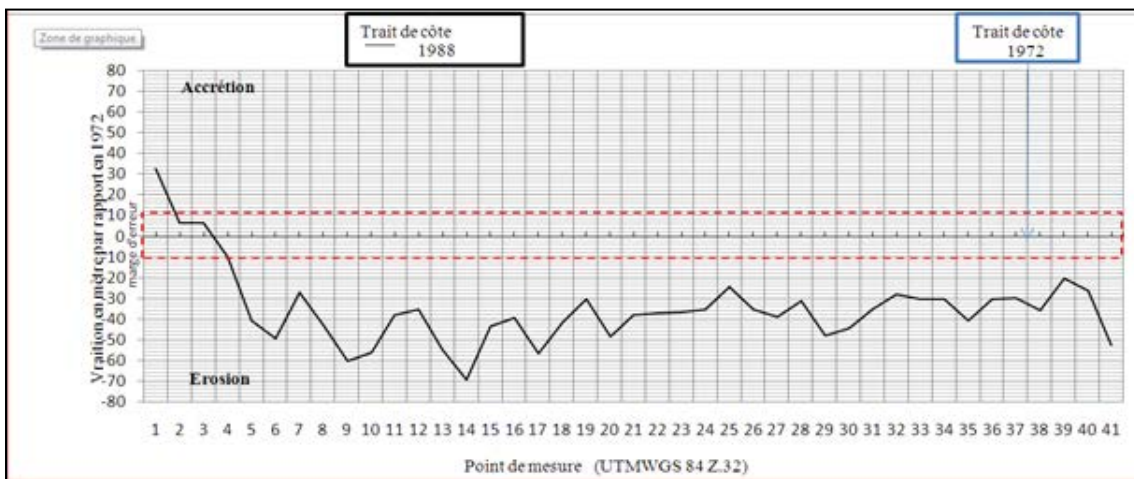
Fig .12-variation longitudinale de la position du trait de côte entre1972-1988

Pour la période qui s’étend entre 1972 et 1988, soit 16 ans, l’évolution de la ligne du rivage de la plage Larbi ben Mhidi est caractérisée par une diminution considérable de l’engraissement par rapport à la période précédente, le taux de recul varie entre -1.29m/an et -4.34m/an. La diminution de cet engraissement se forme d’une façon progressive où nous remarquons l’importance de l’avancée du trait de côte au niveau du point n°1 qui enregistre 32.8 mètres puis les points n°2 et n°3 avec 6.6 mètres et 6.4 mètres. Pour les autres points de mesure, on peut dire que le recul commence à partir du point n°4 et se met à augmenter pour enregistrer un taux de -4.34m/an au niveau du point n°14. On note alors dans cette période que l’extrémité Est du rivage de Skikda est gravement affectée par l’érosion côtière. (Figures. 12 ,15)

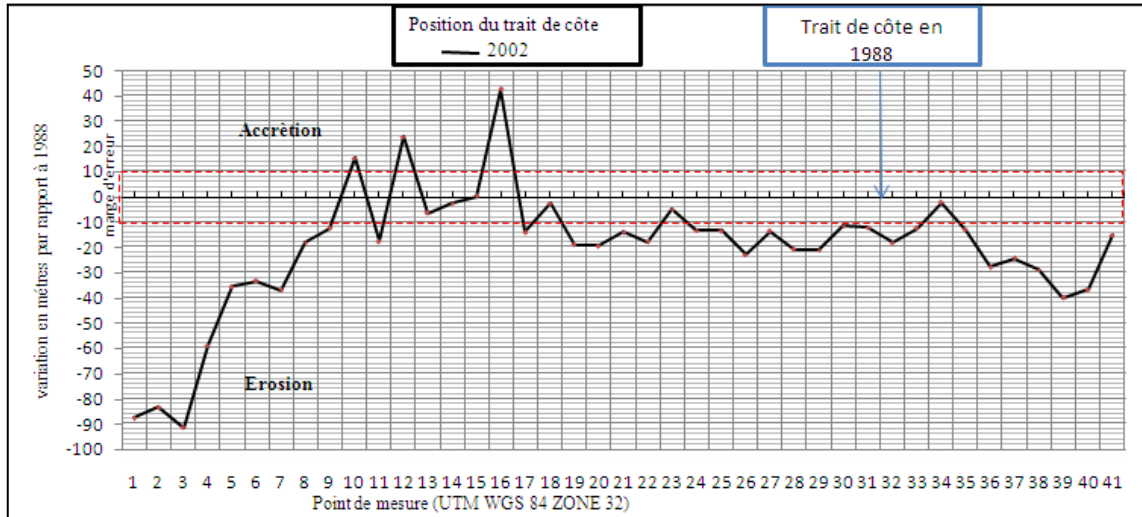
Fig .13-variation longitudinale de la position du trait de côte entre1988--2002

Entre l’année 1998 et 2002 le rivage de la plage Larbi Ben Mhidi a subi une évolution positive uniquement au niveau des points de mesure n°10, 12,16 avec un taux annuel de l’ordre de 1.1, 1.70, et 3.04m/an ; par contre les autres points de mesure enregistrent un recul qui peut varier entre -1.29 m/ans à -2.85m/an à l’exception des points qui se trouvent à l’est de la jetée secondaire du port méthanier, où le recul atteint -6.53 m/ans au niveau du point n°3. (Figures 13 ,16)

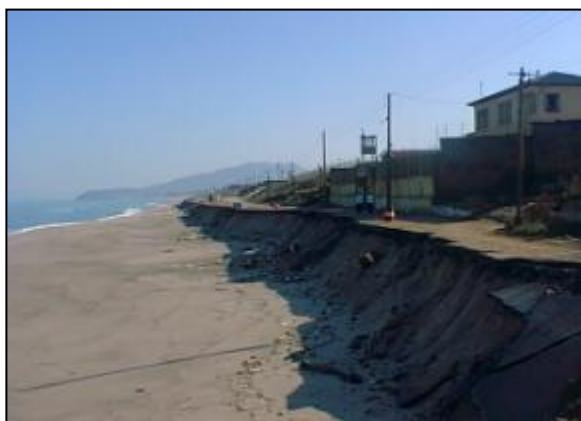
*Photo.6 - les équipements se mettent à l'attaque de la mer sur la plage Ben Mhidi*

L'année 1988 est considérée exceptionnelle ; car une partie du rivage est devenue artificielle suite à l'installation d'un système de défense côtier constitué des épis. L'objectif principal de ces épis est de protéger le port contre le phénomène d'ensablement car le transit sédimentaire est très important et très rapide il peut atteindre  $39200.36 \text{ m}^3/\text{an}$  selon les estimations du Laboratoire Central de France en 1968 [22]. Les conséquences de cette intervention sur la morphologie du rivage apparaissent nettement sur la photographie aérienne de 1988 où on voit un léger engraissement derrière l'épi numéro 1 puis le recul commence entre les deux épis sur une longueur de 410 mètres. On constate que malgré les ouvrages de défense le trait de côte se met en recul et expose les constructions à l'attaque des vagues (photo 5), par exemple la destruction de la route numéro 18 (photo 6).

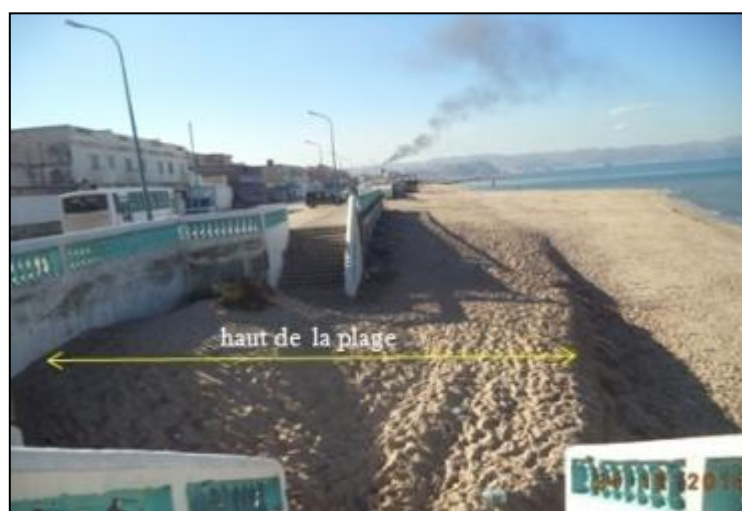
*Photo.7- Artificialisation du trait de côte sur la plage Ben Mhidi*

La période 1988-2002 est marquée par un recul généralisé, à l'exception des parties qui se trouvent en arrière des épis et le rejet de la zone urbaine, on peut expliquer cette situation d'un côté par l'ampleur de l'urbanisation qui annule tout un échange sédimentaire entre la plage, l'arrière-plage et la dune et d'un autre côté aux fortes tempêtes qui ont caractérisé la zone (Photo 7).
