Flood sites caused by the La Vega and Jordán rivers, Tunja (Boyacá)

Sitios de inundaciones causadas por los ríos La Vega y Jordán, Tunja (Boyacá)

Cómo citar: Perico-Granados., N.R. Arévalo-Algarra., H.M. Reyes-Rodríguez., C.A. Perico-Martínez., C.A. Claudia-Vera., M. y Monroy., J. (2021). Sitios de inundaciones causadas por los ríos La Vega y Jordán, Tunja (Boyacá). *Tecnura*, 25(67), 86-101. <https://doi.org/10.14483/22487638.15248>

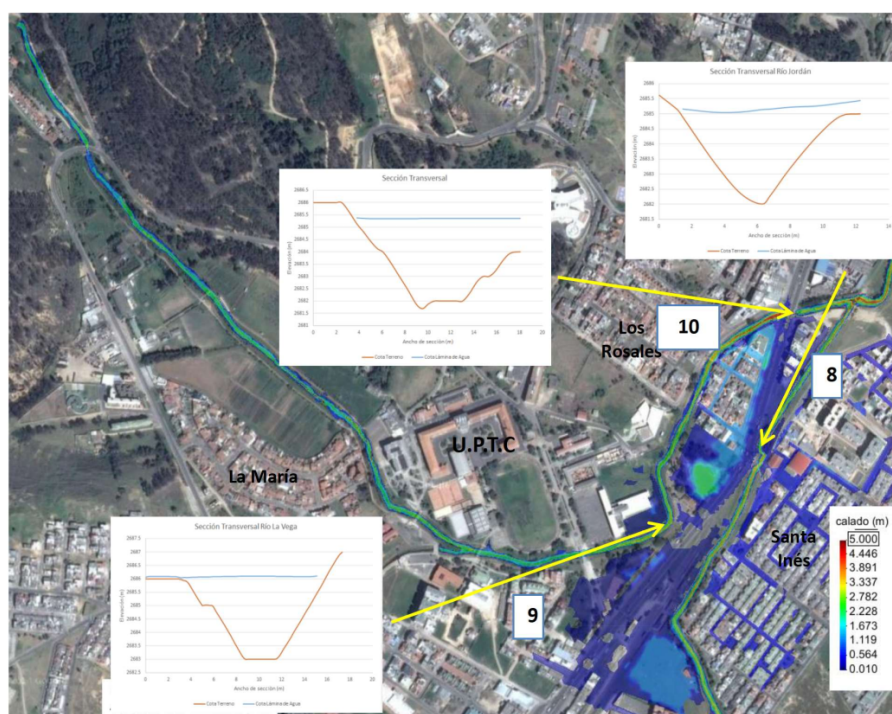
Figure 1. Unos puntos susceptibles de desbordamiento del río La Vega

De otro lado, las obras de protección permiten confinar el agua dentro del cauce del río y evitar las inundaciones que afectan a la población. Para mitigar los impactos de las inundaciones se plantean estructuras de contención como gaviones que permiten encausar el río (Buitrago y Ochoa, 2013). Al respecto, en la figura 1 se observan dos puntos muy críticos susceptibles de desbordamiento del río La Vega: 9 y 10. En el punto 9 el desbordamiento del río lo puede propiciar el fuerte ángulo de curvatura del río. Se construyó un jarillón hacia el Pozo Donato en el periodo del 2010-2013, pero en el costado de la Escuela Normal Superior de Tunja el agua se desbordaría, con afectaciones considerables, tanto materiales como académicas. Se recomienda la construcción de un muro o gavión en el costado de la escuela con una altura aproximada de 0,5 m sobre la cota del terreno actual. El punto 10 es igualmente crítico y sufrió inundaciones en el mismo periodo, por falta de capacidad de la alcantarilla cajón localizada en ese sitio. Entonces, ésta se debe ampliar o construir un muro, gavión o jarillón en el

costado de la Clínica Pozo Donato, con cerca de 2 m., sobre la cota del terreno actual (Bayona, 2017).

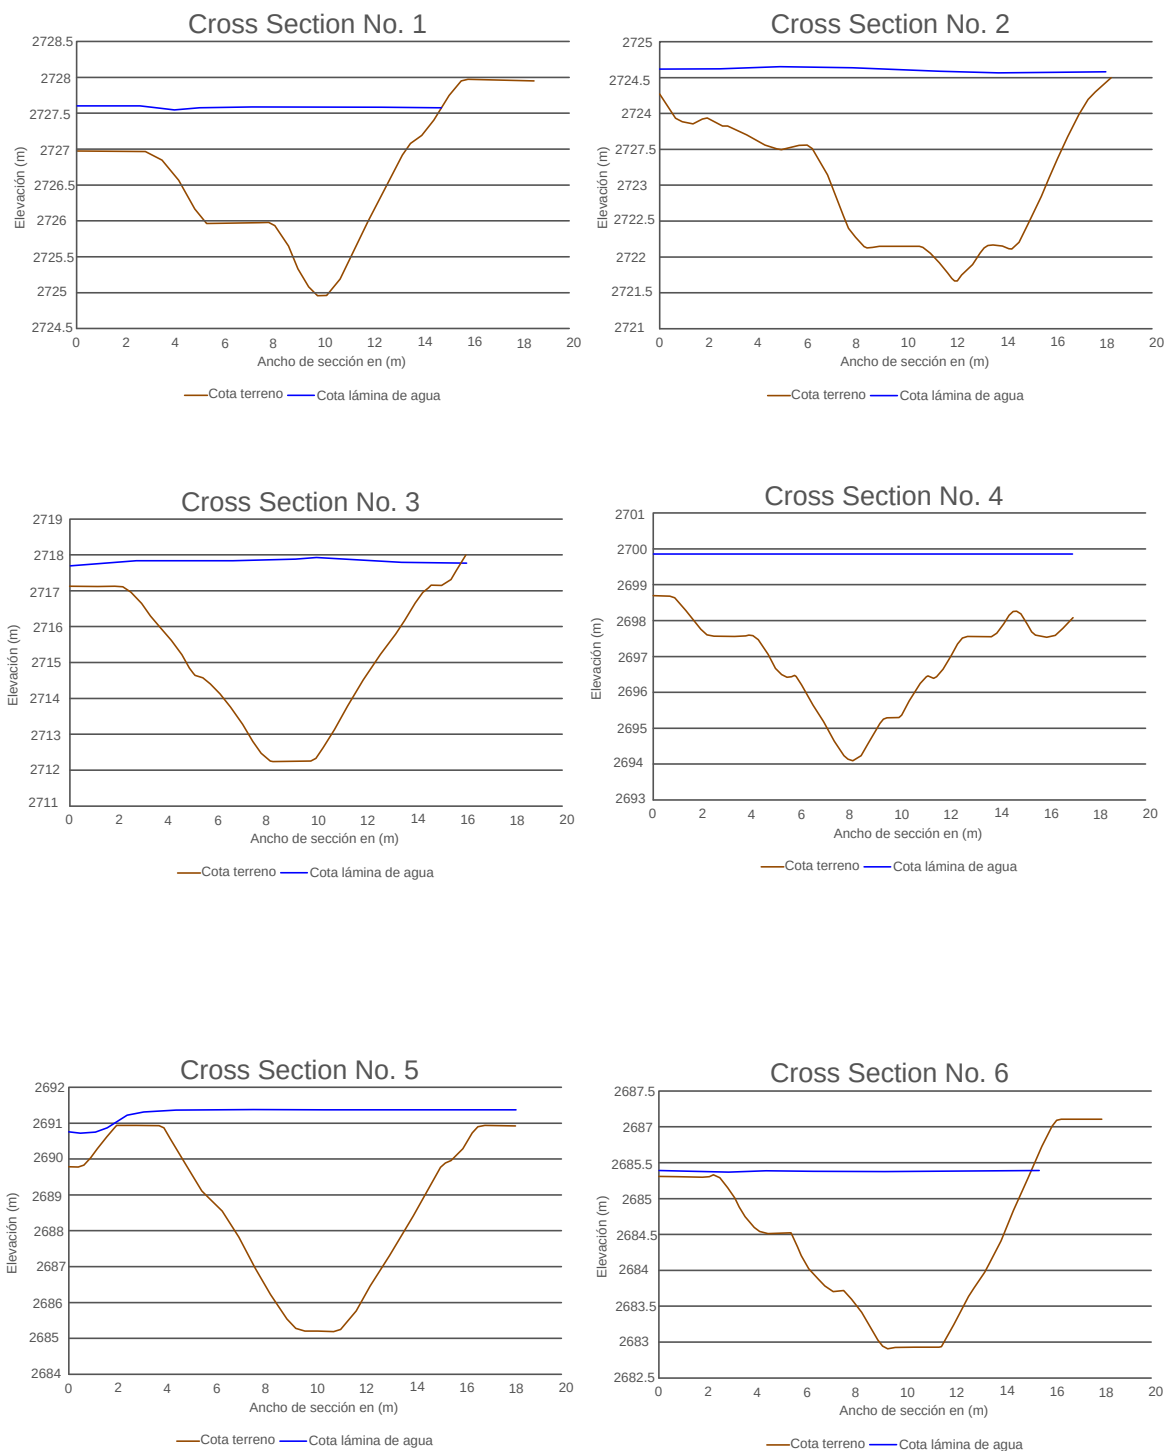
Figure 2. Unas secciones susceptibles de desbordamiento sobre el río Jordán Alto

En el río Jordán Alto se identificaron 12 puntos de desbordamiento, de los cuales se observan en la figura 2 los cuatro más críticos.

Según (Bayona, 2017) en estos puntos se recomendó la construcción de muros, gaviones y/o jarillones. En el punto 1 la estructura tendría una altura de 2 m, para el 2 la altura está entre 1 m en el sector occidental y en el oriental de 0,5 m. En el punto 4 tendría una altura de 2 m., en el costado occidental y 1 m., en el oriental. Para el punto 6 la estructura tendrá una altura de 0,5 m., sobre la cota terreno actual. En los otros puntos las estructuras oscilan entre 50 cm y un metro. En el sector del río Jordán Bajo (figura 3) después de su confluencia con el río La Vega, se identificaron 2 puntos con posible desbordamiento. En el punto 11 se recomienda construir un muro, gavión y/o jarillón en la parte oriental con una altura de 2 m., sobre la cota del terreno y en el 12 una estructura de 1 m., en ambos costados.

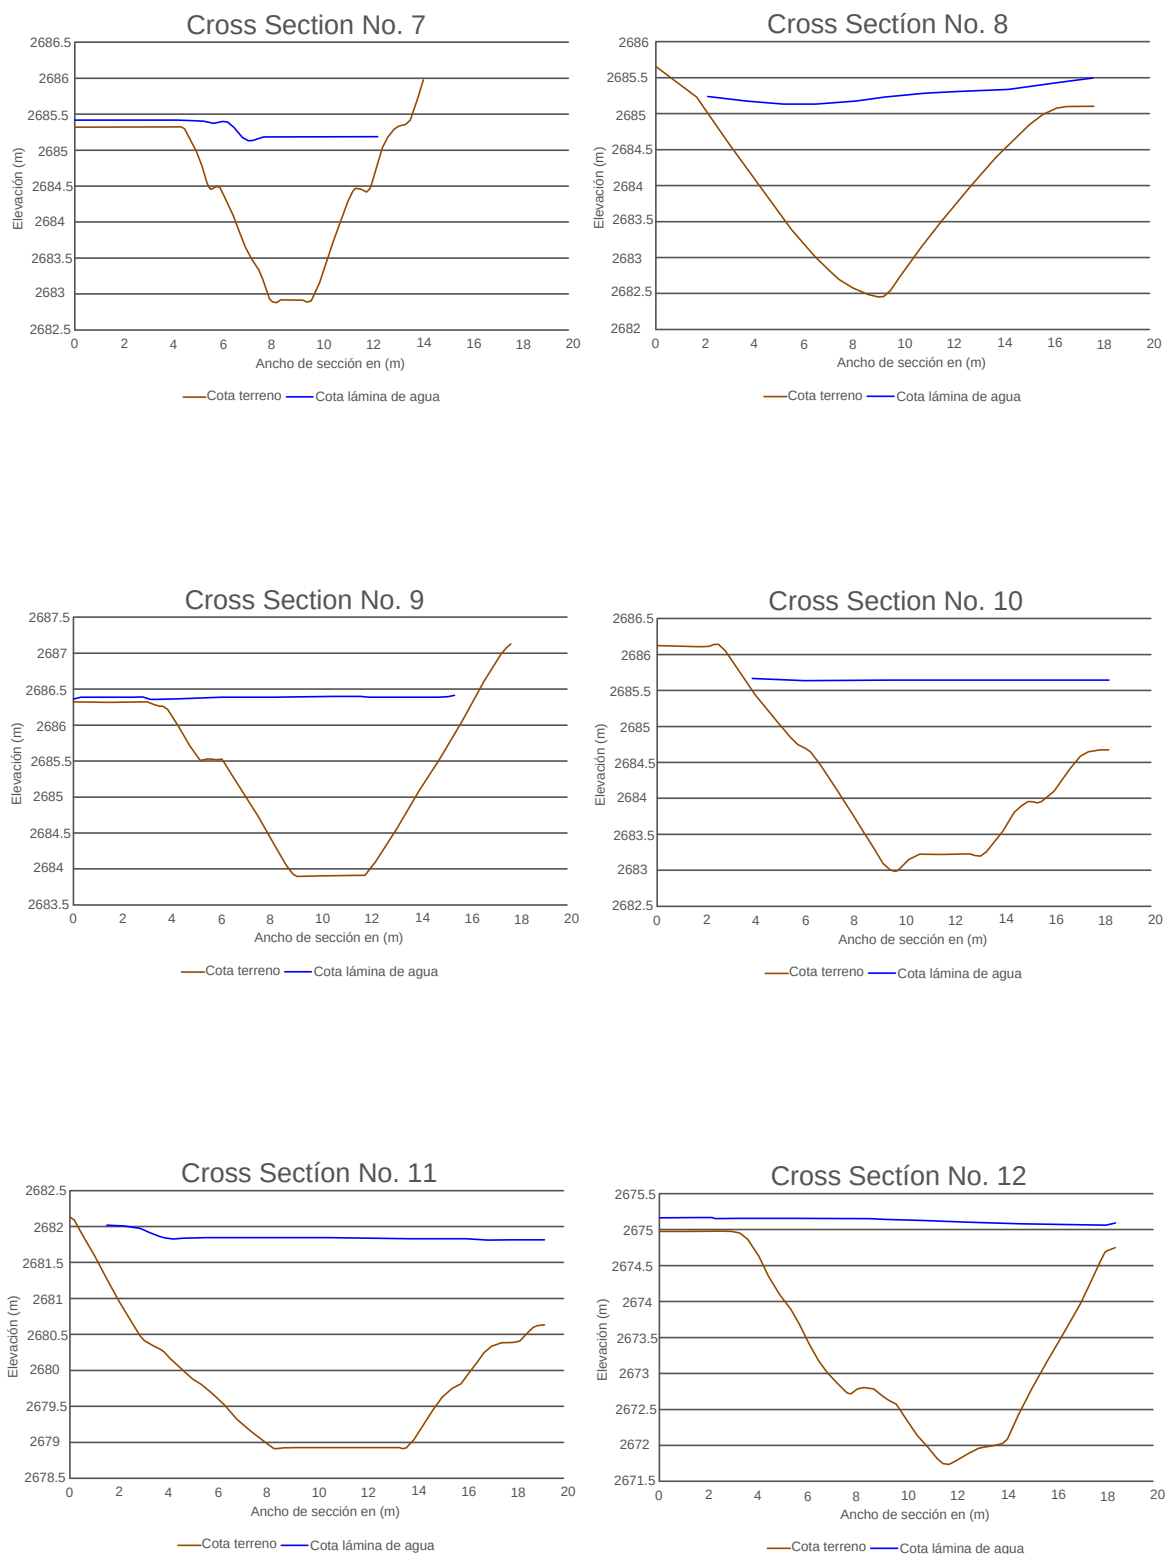
Figure 3. Secciones susceptibles a desbordamiento en el río Jordán Bajo
