Published in the Russian Federation
 Voennyi Sbornik
 Has been issued since 1858.
 ISSN: 2309-6322
 E-ISSN: 2409-1707
 Vol. 9, Is. 3, pp. 140-157, 2015

Operation Sierra-100 The Death B.A.P. “Pacocha”

Peruvian submarine “Pacocha” collided with fishing ship at the roadstead of port Callao and sunk in 1988. The reasons of collision, submarine crew safety escape and salvage of sunken submarine described in this article.

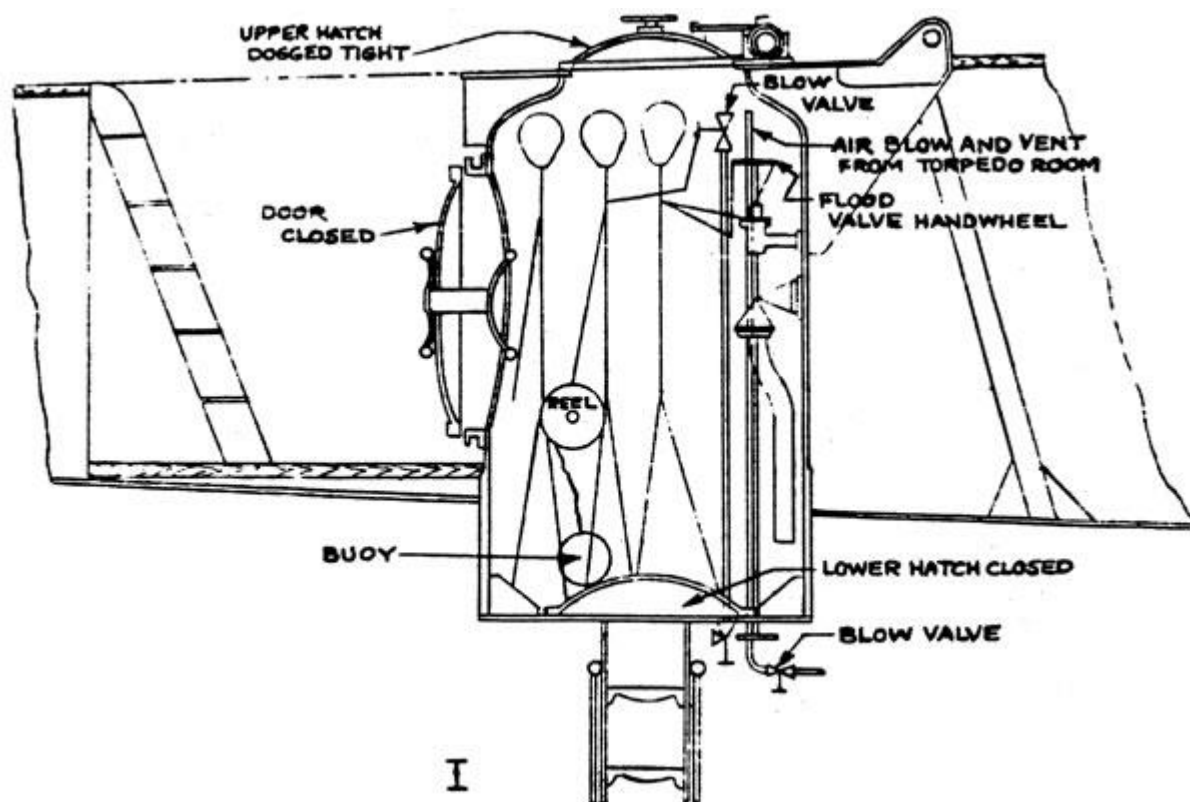
В случае аварии экипажи лодок типа «Балао» имели возможность выхода на поверхность методом свободного всплытия или эвакуации с помощью спасательного колокола или DSRV. Для этого использовались выходные люки со шлюзовыми камерами (по-испански – Torre de Escape), расположенные в носовом и кормовом торпедном отсеках или боевая рубка. Рассмотрим вариант выхода применительно к сложившейся на «Пакоче» ситуации.

Выход из носового торпедного отсека
(согласно существовавшим американским наставлениям):

а) Удостовериться, что верхний люк плотно задраен. Клапаны продувания в носовом торпедном отсеке и вентиляции в шлюзовой камере должны быть закрыты.

б) Войти в шлюзовую камеру через нижний люк с надетым спасательным дыхательным аппаратом.

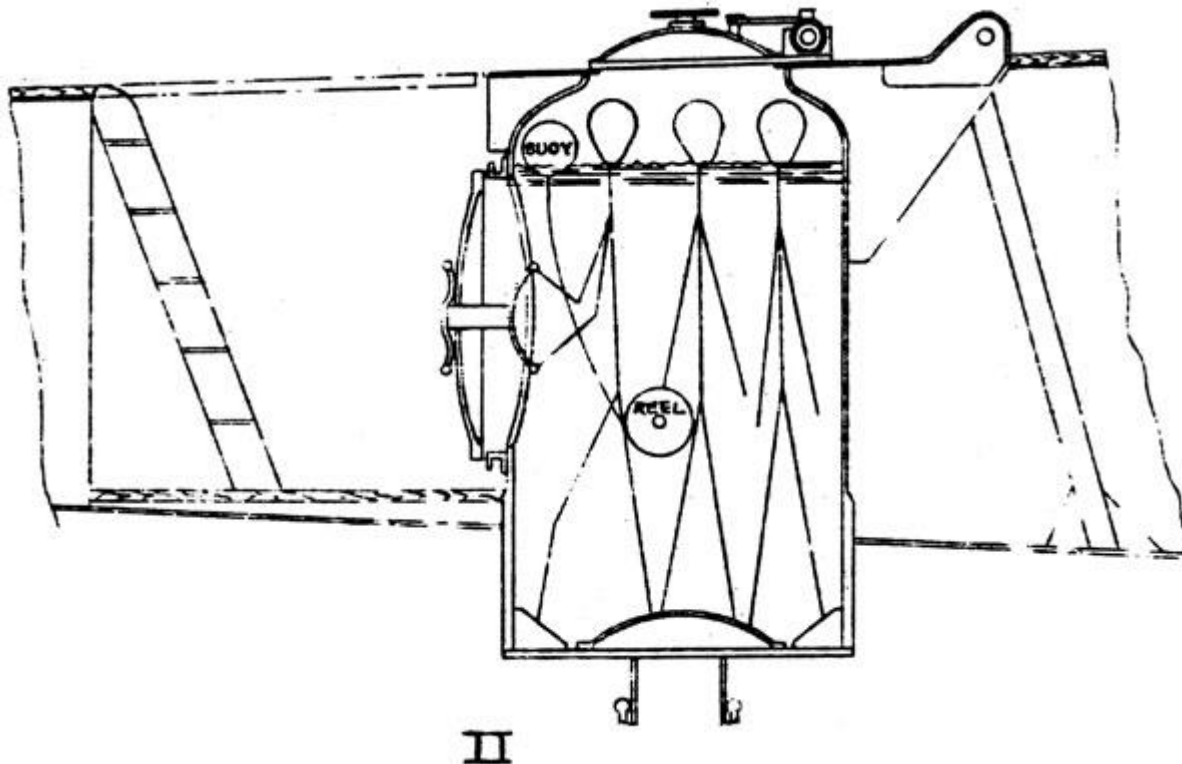
II

е) Отрегулировать воздушный пузырь согласно рисунку II.

а) Затопив шахту до верха боковой двери, выравнивать наружное и внутреннее давление, подавая в шлюз воздух через клапан продувания, или приоткрыв дверь (в зависимости от глубины).

с) Подзарядить дыхательный аппарат.

д) Приоткрыть дверь.

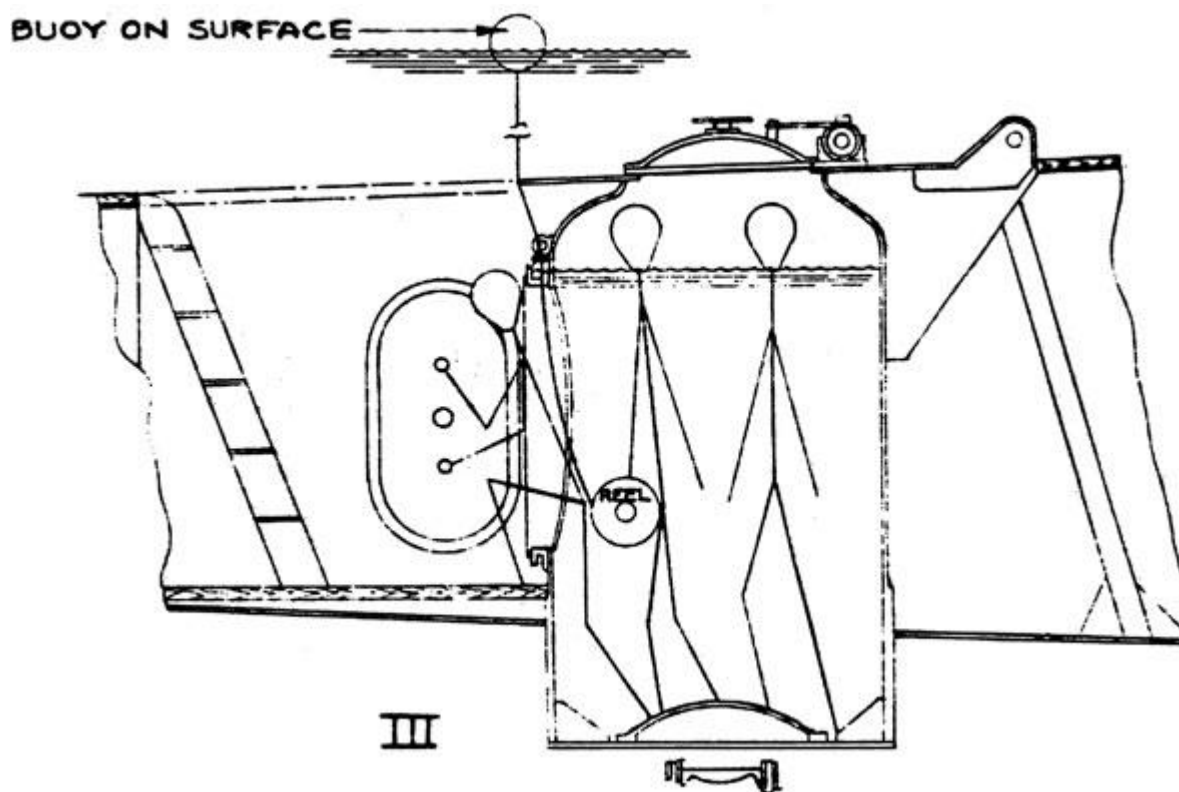
- a) Открыть дверь.
- b) Выпустить на поверхность буй с буйрепом (для аппарата „Momsen“)
- c) Когда буй достигнет поверхности, прикрепить буйреп к наружной проушине шлюзовой камеры. Обрезать свободный конец буйрепа для предотвращения попадания его под дверь.
- d) Уложить вьюшку с оставшимся буйрепом снаружи шлюзовой камеры на безопасном расстоянии от двери.

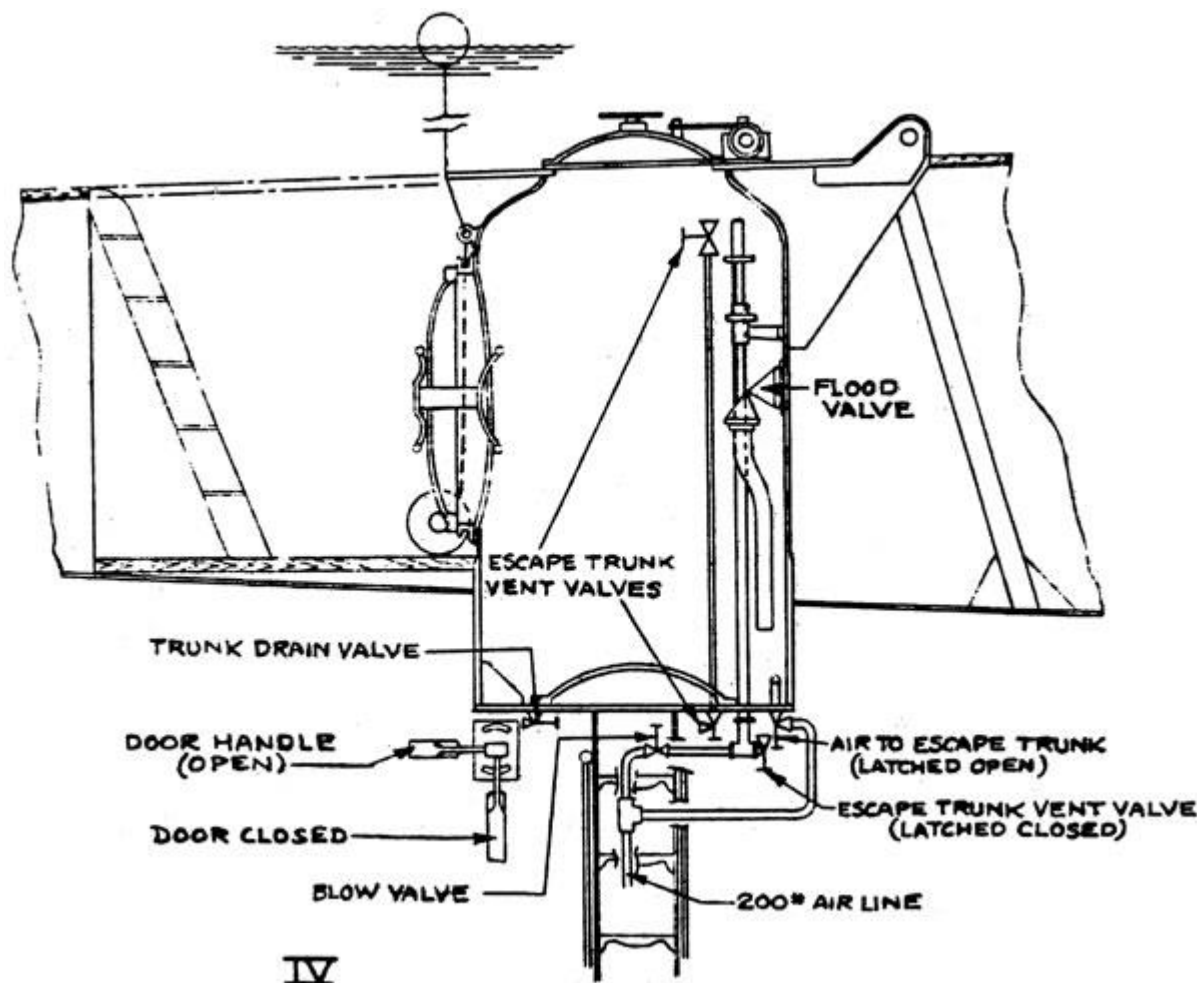
a) Личный состав покидает выходную шлюзовую камеру по-одному; последний человек стуком подает сигнал, что шлюзовая камера пуста.

*b) Последний человек, покидающий камеру, задраивает дверь (если необходимо).
