Г. ВАЙЧУНАС¹, Г. ГЕЛУМБИЦКАС¹, Л. П. ЛИНГАЙТИС^{1*}

ПРОБЛЕМЫ ИЗНОСА КОЛЕС ТЕПЛОВОЗОВ ПРИ ОБНОВЛЕНИИ ПАРКА

Цель. Провести исследование и выяснить причины появления дефектов на поверхности катания колес грузовых тепловозов серии 2М62 и SIEMENS ER20CF. **Методика.** Путем сопоставления строений локомотивов и условий их эксплуатации найти методы решения этой проблемы. **Результаты.** В ходе изучения характера износа колес было установлено основное различие: на тепловозах 2М62 изнашивается гребень, а на тепловозах SIEMENS ER20CF – поверхность катания колес. После установки на 2М62 системы смазки гребней интенсивность их износа значительно уменьшилась. Новые грузовые тепловозы SIEMENS ER20CF уже оснащены такими системами, однако изнашивается поверхность катания. Как на локомотивах серии 2М62, так и на локомотивах серии SIEMENS ER20CF больше всего изнашивается профиль катания колес первой колесной пары. После достижения пробега в 170 тысяч километров поверхность катания колес некоторых колесных пар начинает крошиться. Возникло подозрение, что причиной такого крошения может быть недостаточная/избыточная твердость или неподходящий химический состав поверхности колеса. С целью подтвердить

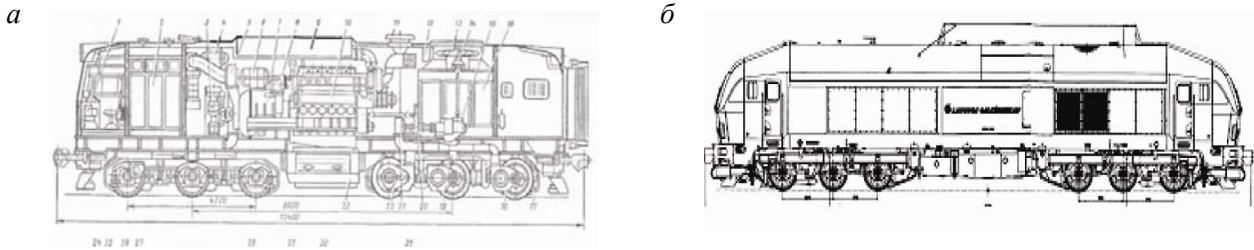
Рис. 1. Локомотивы серии 2М62 (а); SIEMENS ER20CF (б)

На рис. 1 видно, что оба локомотива (изучалось по одной секции) являются шестиосными. Поэтому можно предположить, что нагрузка на колеса и их эксплуатация (учитывая ускорения, а также прохождение кривых) должны быть аналогичны. Дальнейшая цель исследования – сравнить особенности износа колес локомотивов 2М62 и SIEMENS ER20CF: характер износа, очередность износа (по очередности колесных пар на локомотиве), ресурс колеса. Изучив строение локомотивов, следует выяснить, являются ли дефекты колес типичными (рис. 2) или они уникальны.
