3-BOYUTLU DOKUMA KARBON-EPOKSİ KOMPOZİT MALZEMELERDE YORULMA DAVRANIŞI

FATIGUE BEHAVIOR OF CARBON/EPOXY COMPOSITES REINFORCED WITH 3-DIMENSIONAL WOVEN FABRIC

Mehmet KARAHAN^{1*}, Stepan V. LOMOV², Alexander E. BOGDANOVICH³, Ignaas VERPOEST²

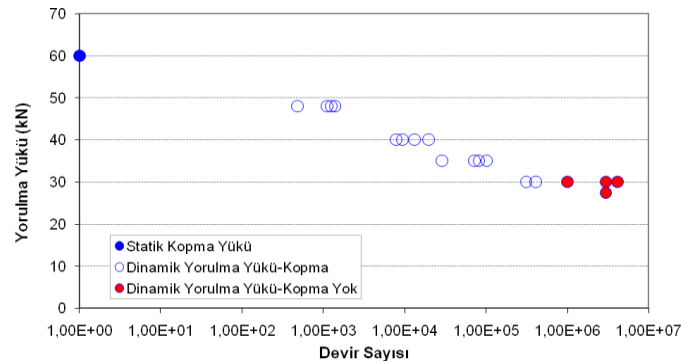
Şekil 5: Atkı doğrultusu için farklı yüklerdeki devir sayısına bağlı olarak elde edilmiş logaritmik S-N eğrisi.

Yorulma yük seviyesi değerleri, belirli yük seviyelerinde kopmanın gerçekleştiği devir sayılarını göstermektedir. Kopmanın olmadığı yük seviyeleri ise, sonsuz ömür yük seviyesinin bulunmasında kullanılmıştır. Buna göre 30 kN yük altındaki testlerde 3 milyon devirde kopma gerçekleşmemiş ancak bazı numunelerde kopmalar gerçekleşmiştir. Bu, 30 kN yük seviyesinin sonsuz ömür için bir sınır seviyesi olduğu anlamına gelmektedir ve 30 kN'un hemen altındaki yük seviyeleri, sonsuz ömür seviyesi olarak kabul edilebilir. Nitekim 27.5 kN yük seviyesinde herhangi bir kopma veya ciddi hasar meydana gelmemesi, bunu göstermektedir. Hatta sonsuz yük seviyesinin 27.5 kN dan biraz daha fazla olacağı düşünülebilir.
