Hasarlı boruların tamirinde yama malzemesinin yapıştırıcı üzerine etkilerinin incelenmesi

Effects of patch material on the adhesive in the repair of damaged pipes

doi: 10.5505/pajes.2016.52296
Araştırma Makalesi/Research Article

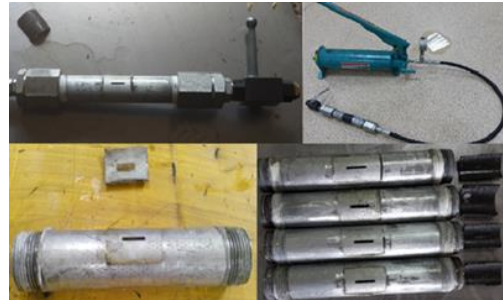
Deney düzeneği hazır hale getirildikten sonra, numunelerde hasar oluşana (Şekil 4) kadar hidrolik bir iç basınç oluşturulmuş ve patlama anındaki değerler hidrolik pompa üzerindeki basınçölçerle ölçülmüştür. Hasar sonucu oluşan bölge incelendiğinde yapılan tamir işleminde yapışmanın hem boru yüzeyinde hemde yama yüzeyinde gerçekleştiği görülmektedir (Şekil 5).

Şekil 4: Deney düzeneği ve iç basınç uygulanarak hasara uğratılmış boru.

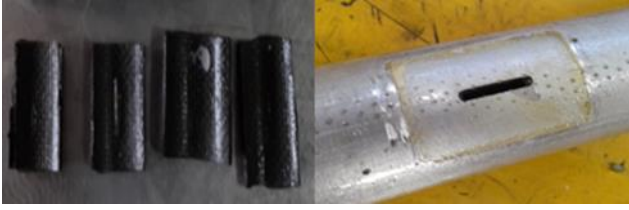
Şekil 5: İç basın sonucu, boru ve yamada oluşan hasar bölgeleri.
