Sıcak daldırma galvanizleme işleminin ıslah edilmiş ve edilmemiş AISI 4340 çeliğinin yorulma dayanımına etkisi

The effect of hot dip galvanizing process on the fatigue properties of hot rolled and quenched-tempered AISI 4340 steel

Araştırma Makalesi/Research Article

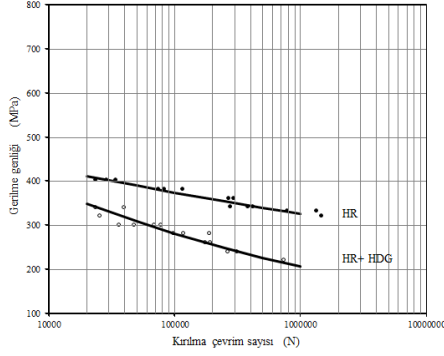
Şekil 8: Ön ısıt işlem görmemiş; galvanizleme uygulanmamış (HR) ve uygulanmış (HR+ HDG) yorulma deney parçalarına ait S-N eğrileri.

İslah işlemi uygulanmamış (HR) ve uygulanmış (QT) numunelerinin galvanizleme öncesi ve sonrası Wöhler yorulma eğrileri sırasıyla Şekil 8 ve Şekil 9'da verilmiştir. İslah işlemi sonrası artan statik mukavemet değerleri nedeniyle yorulma dayanımı da 327 MPa'dan 440 MPa'a yükselmiştir. 451 °C'de 1 dk. uygulanan sıcak daldırma galvanizleme işlemi sonrası yorulma dayanımı, HR numunede %36.7'lik azalma ile 327 MPa'dan 207 MPa değerine düşmüştür. Şekil 8 sıcak daldırma galvanizlemenin HR AISI 4340 çeliğinin yorulma dayanımına etkisini göstermekte olup, HDG sonrası S-N eğrisi bir miktar dikleşmiştir. Şekil 8'de görüldüğü gibi, sıcak daldırma galvanizlemenin yüksek gerilme değerlerinde yorulma dayanımını azaltıcı etkisi sınırlı iken düşük gerilme değerlerinde çok daha belirgindir. Şekil 9 sıcak daldırma galvanizlemenin QT AISI 4340 çeliğinin yorulma dayanımına etkisini göstermekte olup %45.7'lik azalma ile 440 MPa'dan 239 MPa değerine düşmüştür. Sıcak daldırma galvanizleme sonrası QT numunesinin S-N eğrisinin eğiminde herhangi bir değişim gözlenmemiştir. Her ne kadar galvanizleme sonrası yorulma dayanımındaki % azalma miktarı QT numunelerinde daha yüksek olsa da ıslah işleminin yorulma dayanımına katkısı azalarak da olsa devam etmektedir. Uygulanan QT ıslah işlemi sonucu statik mukavemet değeri arttığından, hem galvanizleme uygulanmamış hem de galvanizle uygulanmış numunelerin yorulma dayanımı artmıştır. Uygulanan her bir yük değeri için, hem HR hem de QT koşullarında, sıcak daldırma galvanizleme uygulanmış çeliklerin yorulma

dayanımı, uygulanmamış çeliklerin yorulma dayanımından çok daha düşüktür. Sıcak daldırma galvanizleme sonrası oluşan bu düşüş QT numunelerde çok daha belirgin olup, galvanizleme uygulanmış çeliklerde, çeliklerin mekanik dayanımı ile yorulma dayanımı arasında bir ilişki olup galvanizleme sonrası yorulma dayanımındaki düşüşün yüksek dayanımlı çeliklerde daha belirgin olduğu [5],[27] görüşü ile örtüşmektedir.
