Milan Pezelj

GARIĆ-GRAD – PREGLED TEHNIČKE DOKUMENTACIJE

Garić-Grad – A Survey of the Technical Documentation

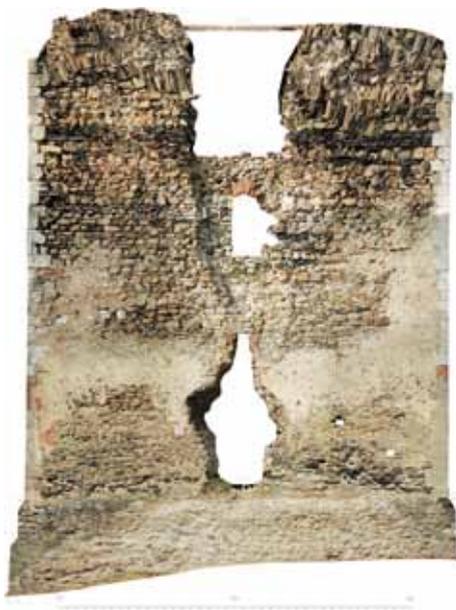
Orto-foto jugozapadnog pročelja
središnje kule,
Vektra d.o.o., 2010.

⁸ Dokumentaciju je izradila tvrtka VEKTRA d.o.o. iz Varaždina primjenom modularnog i faznog laserskog skenera *Optech ILRIS3D* te *Z+F Imager5600i*. Rezultat je prostorni model izražen u vidu „oblaka točkica“ // (Vektra).

⁹ Godine 2009. u cijelosti je skenirana središnja kula, a iduće godine u okviru revizijskih arheoloških istraživanja obodni plašt središnjeg platoa uključujući i pripadajući dio male kule. Izrađena su ukupno 54 crteža u ACAD-u, odnosno PDF formatu koji uključuju tlocrte, presjeke, pročelja i ortofotoprikaze te usporedne prikaze s prethodnim istraživanjima, te *3D Walkthrough* animacija središnje kule. // Arhiv Konzervatorskog odjela u Bjelovaru.

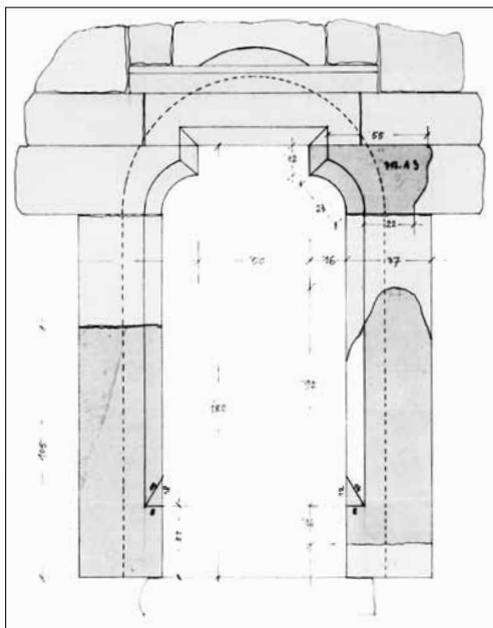
Crtež 1. Rekonstrukcija gotičkog dovratnika prema arheološkim nalazima (detalj), HRZ, 1970.

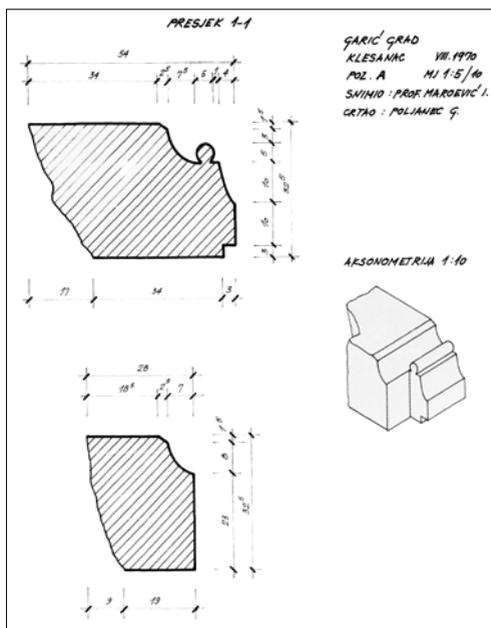
Crtež 2. Arhitektonska kamena plastika iz arheoloških istraživanja (detalji), HRZ, 1970.

izrađuje dokumentaciju arhitektonske kamene plastike iz prethodnih arheoloških istraživanja. Dokumentirano je ukupno 47 klesanaca¹⁵ pronađenih na tri lokacije unutar gradskih zidina. Crteži su izrađeni u mjerilu 1:5 i 1:10, a sadrže i aksonometrijski prikaz svakog klesanca. Na isti način dokumentirana su i 24 fragmenta arhitektonske plastike¹⁶, pronađena tijekom sustavnih arheoloških istraživanja unutrašnjosti središnje kule¹⁷ 1971. godine. Osim arhitektonske plastike, pronađen je

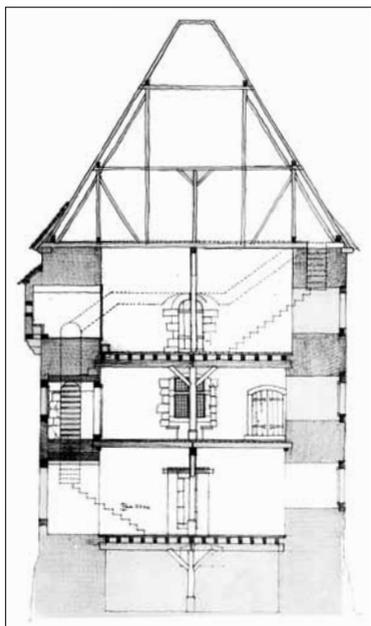
Crtež 3. Studija presjeka (detalj), HRZ, 1971.

²¹ Izrađena su dva poprečna presjeka, dvije skice unutrašnjosti, tri skice i studije krova, studija zapadnog pročelja. // Arhiv HRZ-a, dosje 26, crteži B21-B28, autor Zlata Jeras-Pohl, 1971. godine.

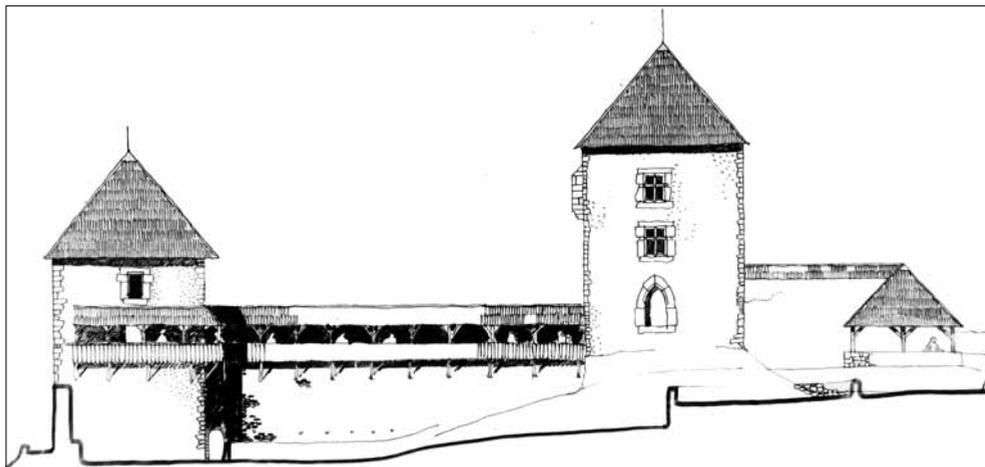
Crtež 4. Studija južnog dvorišta (detalj), HRZ, 1973.

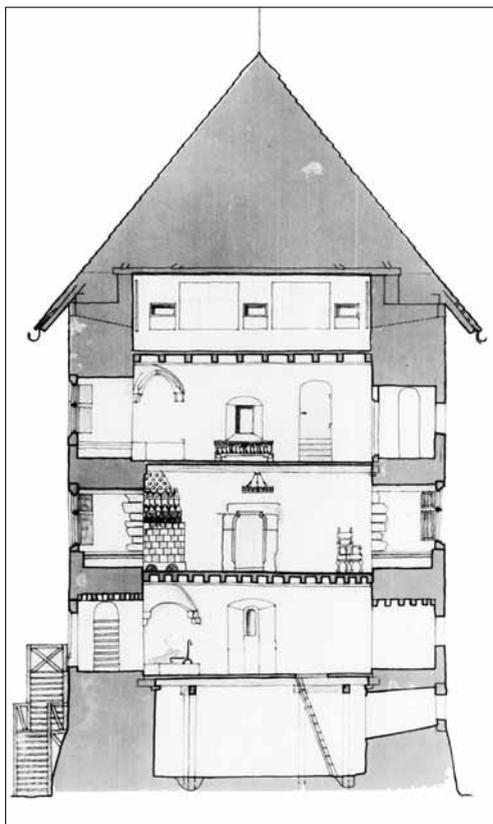
Crtež 5. Studija presjeka Z-I,
HRZ, 1974.

Dokumentacija, između ostalog, sadrži izometrijski prikaz peći te vertikalni presjek kule u kojem je vidljivo moguće uređenje i oprema unutrašnjosti.

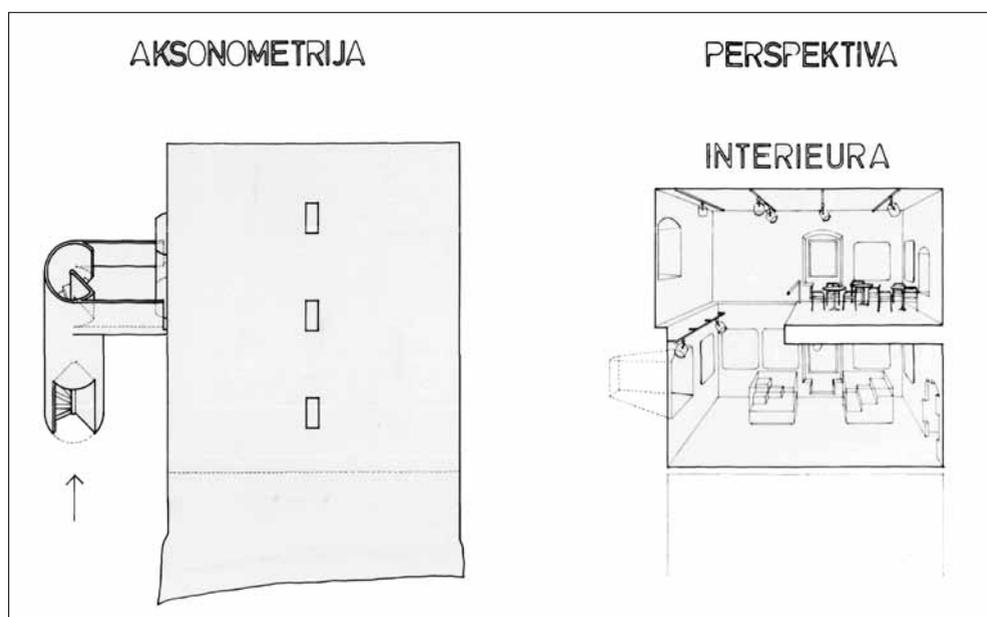
Crtež 6. Idejno rješenje, HRZ, 1980.

Nastavak radova te izrada nove tehničke dokumentacije slijedi 1980. godine. U svibnju je objedinjen idejni projekt⁴⁴ koji donosi temeljitu izmjenu pristupa prezentaciji Garić-grada. Nova koncepcija predviđa prezentaciju staroga grada kao kultivirane ruševine u cijelosti, a središnje kule kao adaptirane ruševine, tj. konzerviranje zatečenog stanja te dovođenja kule u funkciju suvremenim intervencijama bez povijesnih reminiscencija i zahvata rekonstrukcije temeljenih na arheološkim i konzervatorskim istraživanjima. Razlog za naglu izmjenu koncepcije obrazložen je „teškoćama u osiguravanju potrebnih sredstava za realizaciju ovakvog programa i potrebom realističnijeg sagledavanja mogućnosti da se u sagledavanju budućnosti program zaštite i revitalizacije Garić-grada realizira“⁴⁵. Program namjene površina iz 1977. godine revidiran je u pregledu izvedene dokumentacije i investicijskom programu, tako da se predviđaju tri etape realizacije i sredstva u periodu do 1984. godine. Nakon pozitivnog mišljenja mjerodavnih tijela⁴⁶ na idejno rješenje, izrađena je izvedbena tehnička dokumentacija⁴⁷ prema kojoj su radovi iste godine i realizirani.
