Evaluación de impacto ambiental de la cantera “La Represa”, en la provincia de San Luis, Argentina

Environmental impact assessment of the quarry “La Represa” in San Luis province, Argentina

Natalia Judith Marchevsky¹, Andrea Alejandra Giubergia²
Néstor Hugo Ponce³

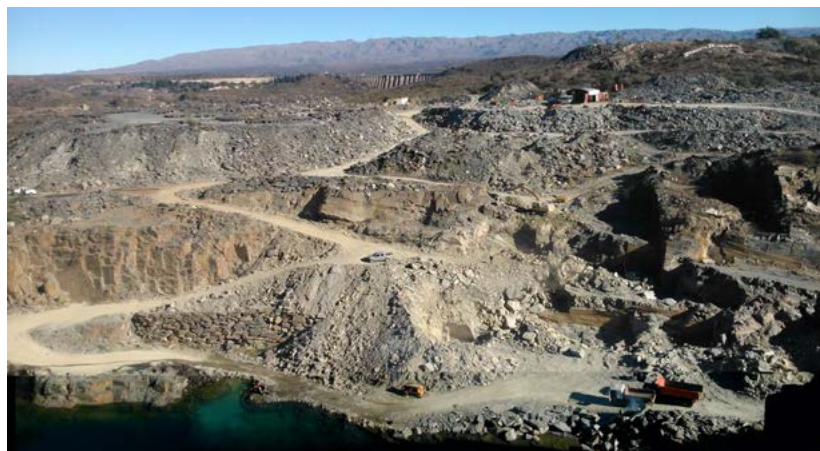
Figura 2. Foto panorámica de la cantera La Represa donde se observan accesos a diferentes frentes de explotación

El laboreo del yacimiento se realiza como cantera a cielo abierto. Actualmente, tiene frentes de extracción, con bancos que superan en algunos casos los 20 m de altura, lo que permite tener varias alternativas de extracción. La figura 2 muestra una imagen panorámica de la cantera La Represa, se observan accesos a diferentes frentes de explotación como también material estéril acumulado.
