The Defense Tower-Bell 17th century in Sulichevka

Alexandr N. Bondar ^{a, *}

^aChernihiv History Museum Named After V.V. Tarnovsky, Ukraine

The article is devoted to the defensive bell tower of the 17th century in Sulichevka. This monument is unique and has no analogues in Ukraine. An analysis of the available material showed that the bell tower was built not later than the end of the 17th century. Initially, it was part of the complex construction of a fortified manor. From the manor there was a small ditch from the north side and a tower. In the 18th century the tower and manor lost their defensive purpose. On the site of the estate in the late 18 century a church was built. Initially, the church and the bell tower stood separately from each other. However, in 1894 they were connected by a corridor. The tower plays the role of the bell tower today. In the early 2000's it was restored, but very poorly. This led to an excess of moisture and a crack in the basement of the tower.

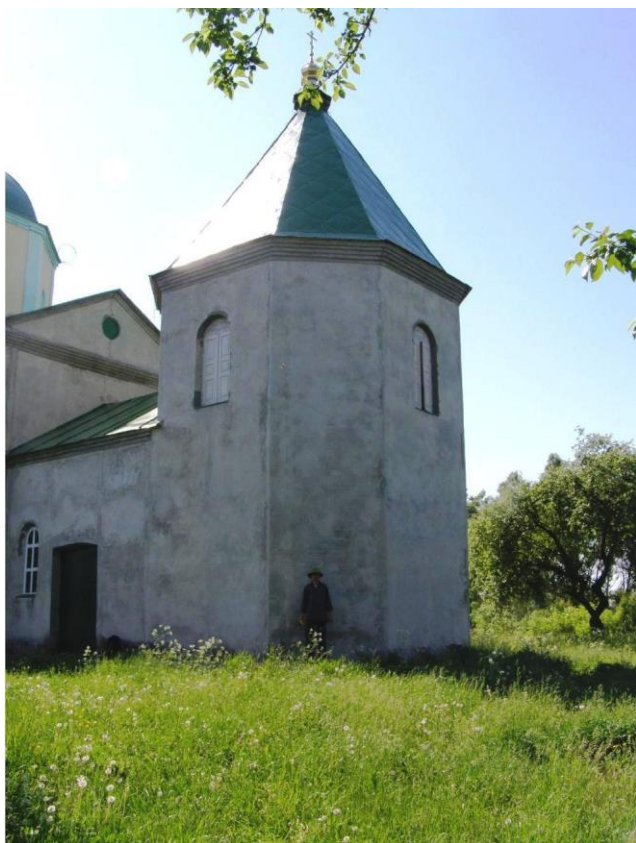
Рис. 1. Колокольня в с. Суличевка, фото 2014 р.

История каменной архитектуры XVII – первой половины XVIII в. на территории современного Репкинского района Черниговской области остается, за небольшим исключением, «белым пятном». К сожалению, на сегодня в данном регионе каменных сооружений, которые бы точно датировались этим периодом сохранилось лишь три: каменица Павла Полуботка и каменный погреб рядом с ней в Любече, а так же каменная колокольня в Суличивке. Последний образец, по предварительным данным относится к уникальному типу оборонительных сооружений, аналогов которым на территории Левобережной Украины не существует ([Рисунок 1](#)).

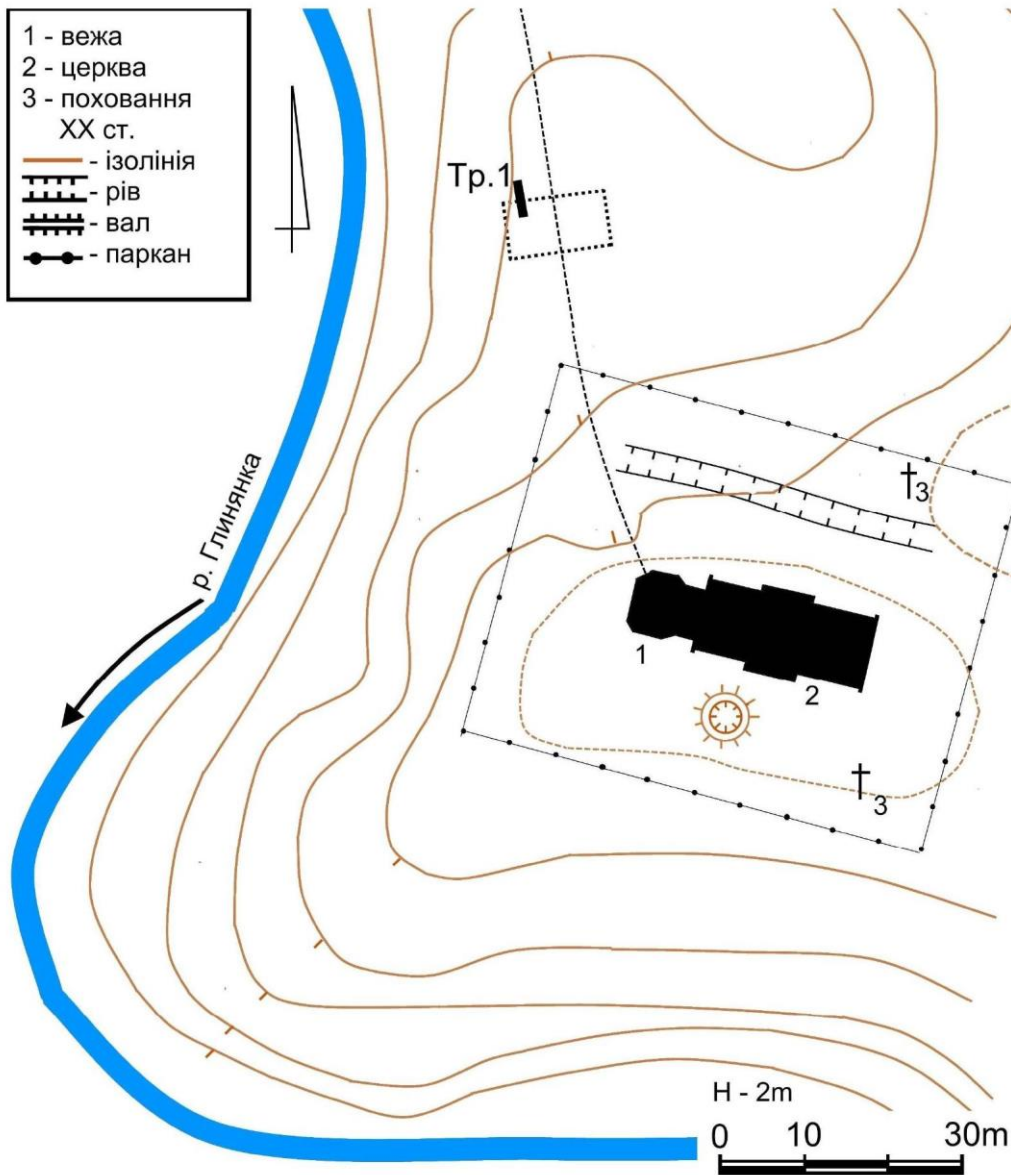
Рис. 2. Ситуаційний план розташування церкви і колокольні в с. Суличевка (топосъемка Е. Осадчего і А. Бондаря, 2015 р.)

В общем, колокольня, это двухъярусная восьмигранная призма, увенчанная шатром с фонариком (Рисунок 2). Вход в нее расположен в восточной грани, напротив западного портала церкви. На втором ярусе по сторонам света прорезаны четыре арочные окна. Перекрыта колокольня высоким восьмилепестковым сомкнутым сводом. Под колокольней находится прямоугольный подвал, размером 3,6х3,4 м, перекрытый цилиндрическим сводом. В восточной его стене есть дверной проем, в других гранях – отдушины, выходящие на уровне дневной поверхности на соответствующие грани колокольни.

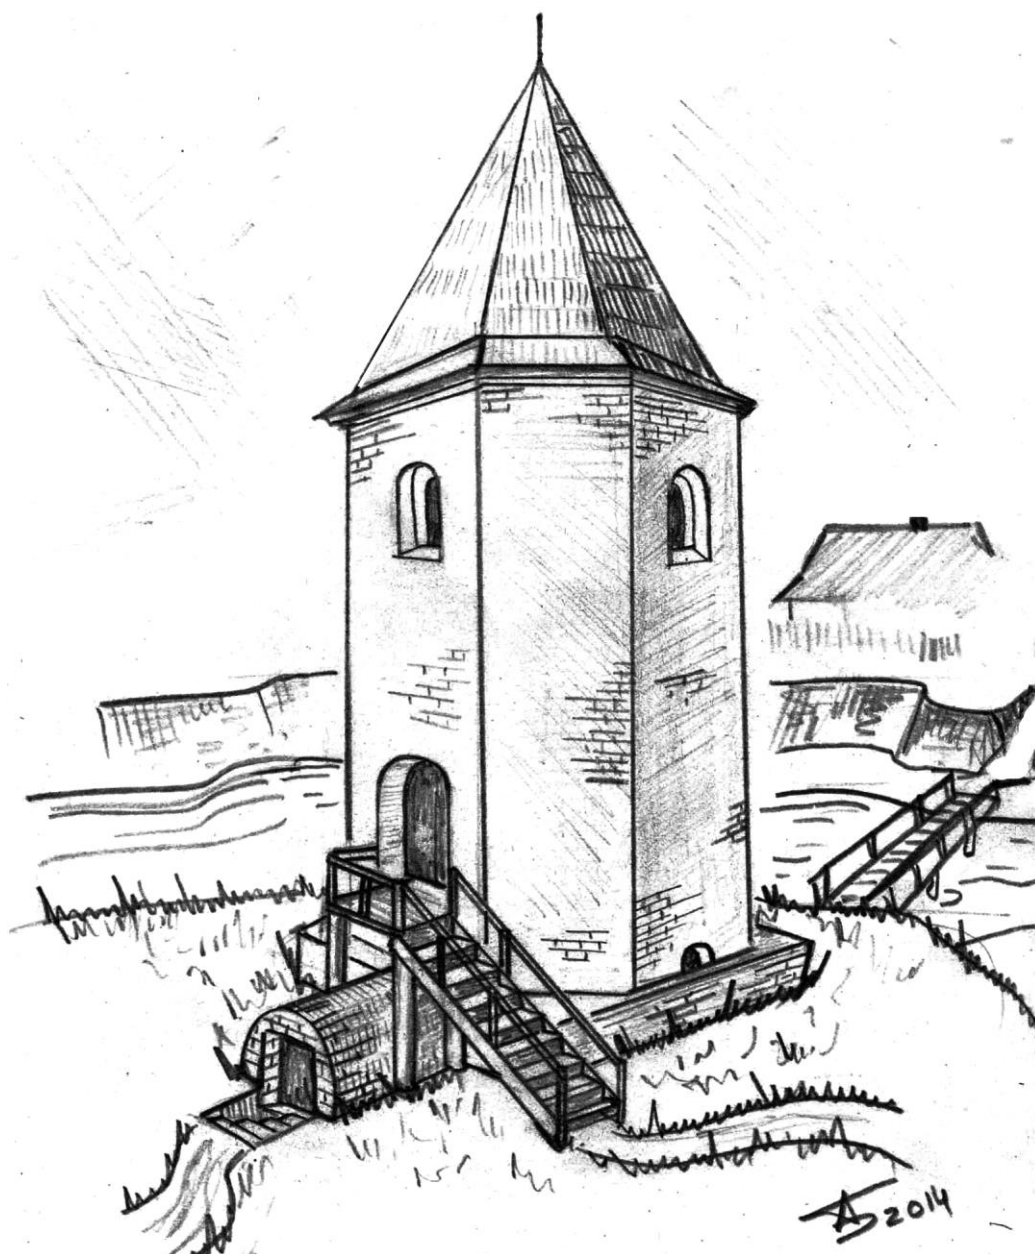
Рис. 4. Вариант реконструкции внешнего вида башни состоянием на конец XVII – начало XVIII ст. (рисунок А. Бондаря)

Весь XVII в. усадьба продолжала существовать и развиваться. В то время на территории Гетманщины получают распространение укрепленные усадьбы казацкой старшины. Ближайший аналог на Черниговщине это укрепленная усадьба В. Дунина-Борковского в с. Великий Листвен. Однако там усадьба уже в начале XVIII в. имела минимум три каменных сооружения – привратная церковь, двухэтажный дом владельца по центру усадьбы и каменица, которая играла роль угловой башни укреплений (Bondar, 2016: 130-134). Учитывая довольно высокий статус Добронизьких в козацком государстве, следует допустить существование такой усадьбы и в их владениях. Обычно подобные поместья имели от одной до нескольких каменных сооружений, это уже зависело от состояния и статуса владельца (Рисунок 4).
