YÜKSEK FIRIN CÜRUFU VE BAZALTİK POMZA KATKILI BETONLARIN BAZI DURABİLİTE ÖZELLİKLERİ

Bu çalışmada, birlikte ve ayrı ayrı granüle yüksek fırın cürufu (YFC) ve granüle bazaltik pomza (GBP) katkı betonunun durabilite özellikleri araştırılmıştır. İnce agrega yerine değişik oranlarda YFC ve GBP kullanılarak beton örnekler üretilmiştir. Deniz suyunda bekletilen beton örneklerin kimyasal aşınmaları, basınç ve mikroyapıları araştırılmıştır. Musluk suyunda bekletilen betonların mekanik aşınma değerleri belirlenmiştir. Test sonuçları, YFC ve GBP'nin basınç dayanımına ve kimyasal aşınmaya olumlu katkı yapmıştır. Test sonuçları beton durabilitesinin, katkı tipi ve katkı miktarına bağlı olduğunu göstermiştir. YFC katkıli örneklerin aşınma değerleri GBP katkıli örneklerin aşınma değerlerinden daha az olmuştur. Eşit oranda GBP + YFC katkıli örneklerde aşınma değerinin en düşük olduğu gözlenmiştir. Araştırma, deniz yapılarında kullanılacak betonlarda, ince agrega olarak GBP ve YFC katkılarının kullanılmasının beton durabilitesini geliştirebileceğini göstermiştir.

SOME DURABILITY PROPERTIES OF GROUND BLAST FURNACE SLAG AND GROUND BASALTIC PUMICE CONCRETES

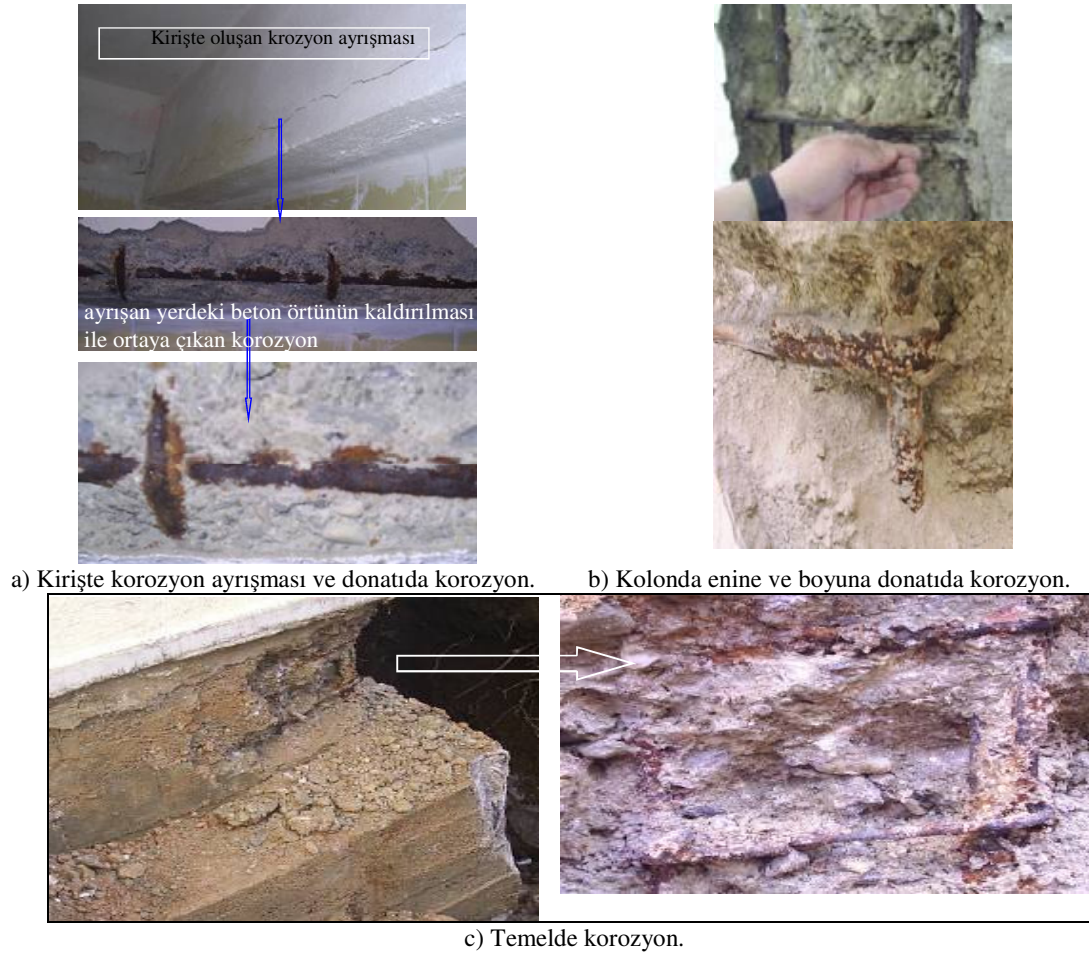
ömürlü olmasını sağlayacak önlemler alınmalı ve en az bakımı gerektirecek şekilde yaşlanması da sağlanmalıdır. Bu da ancak betonun, bozulmasına neden olan etkenlerin bilinmesi ve bunlara karşı gereken önlemlerin alınmasıyla mümkündür. Betonun kalıcılığında etkileyen en büyük sebep geçirimli olmasıdır. Geçirimli betonlar zamanla bozulmakta, beton içerisindeki donatı da korozyona uğrayabilmektedir. Depremsellik inceleme çalışmaları için donatı kontrolü yapılan bir okul binasında, geçirimli ve düşük dayanımlı beton nedeniyle oluşan korozyon Resim 1’de verilmiştir (Kaplan v.d., 2005).

Resim 1. Kullanılmakta olan bir okul binasında tespit edilen korozyon.

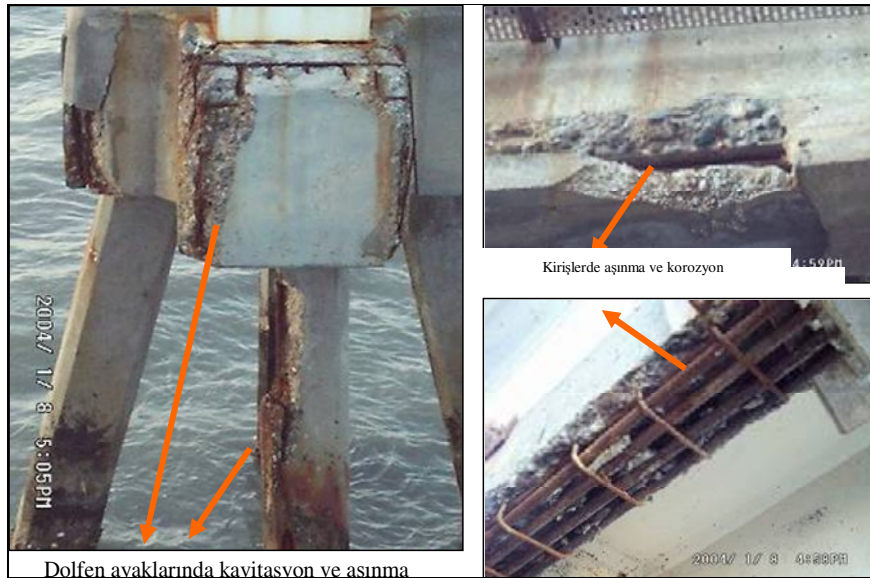
edilmiştir. Yapılan incelemelerde, özellikle kirişlerde ve kolonlardaki dağılımların sülfat - tuz ve aşınma etkisinden olduğu ancak yapının bu etkilere karşı yeterince dayanıklı olmadığı görülmüştür (Resim 2). Beton yüzeylerin yıpranması aşınma, erozyon ve oyulma olarak adlandırılan mekanizmalar sonucu yüzeyin bozularak, geometrisinin değişmesi,

Resim 2. Kerkük-Ceyhan petrol boru hattı ceyhan platformunda hasar.

Kerkük-Ceyhan boru hattıyla taşınan petrol ile Türkiye’de üretilen petrol, Dörtyol ve Ceyhan’da bulunan BOTAŞ işletmesi tarafından dünyaya dağıtılmaktadır. Buradaki betonarme platformda çok önemli yapısal ve korozyon problemleri bulunmaktadır. Platformu taşıyan dörtlü kolonların bazılarının taşıma kapasitelerini kaybettikleri tespit

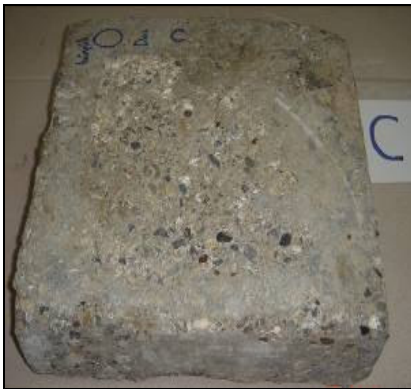
Deniz suyuna maruz kalmış örneklerin resimleri Resim 3 ve 4’te verilmiştir. Resimlerden özellikle kontrol örneğindeki aşınma dikkat çekmektedir. Kontrol örneği mineral katkı içermediğinden deniz suyu etkisine karşı koayamamış ve daha fazla kütle kaybı göstermiştir. Betonların kütle kaybı değerlerinin zamana bağlı olarak değişimi Tablo 6’da verilmiştir.

Resim 3. Kontrol örneğinin aşınması

S1, S2, S3 için ortalama kütle kaybı değeri % 3.17, S4, S5, S6 için % 3.71 ve S7, S8, S9 için ise bu ortalama değer % 4.03 olarak bulunmuştur. Kontrol numunesi için bulunan değer ise % 9.53’dir. Kontrol örneğinin; GBP ve YFC eşit miktarda katılarak üretilen numunelerin (S1, S2, S3) yaklaşık 3 katı daha fazla kütle kaybı göstermiştir. Diğer numunelerin de kütle kaybı değerleri aynı şekilde kontrol örneğinden azdır. Bu sonuçlar deniz suyu etkisine maruz olan elamanların betonunda pomza ve yüksek fırın cürufu kullanılması kütle kaybını azaltabileceğini göstermiştir. Bu olumlu etkilerin nedeni YFC ve pomzanın camısı ve kimyasal yapısı ile açıklanabilir. Tablo 5 incelendiğinde kumun yaklaşık %30 ‘u filler boyutundaki malzemeden oluştuğu görülmektedir. Aynı oranlarda katkı

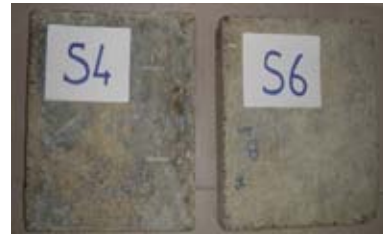
Resim 4. S4 ve S6 örneklerinin aşınması.

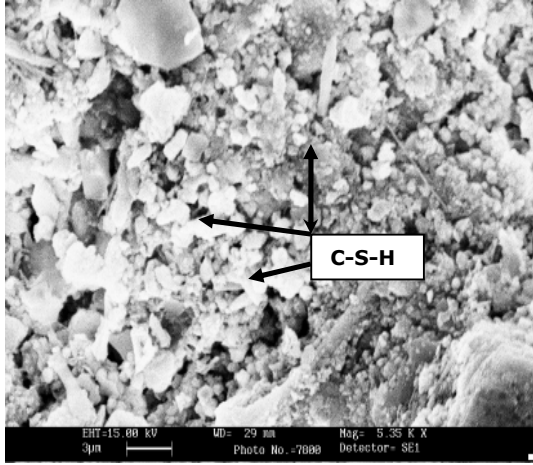
fotoğrafları sırayla Resim 5 ve Resim 6'da, S4 örneğine ait olanlar sırayla Resim 7 ve 8'de verilmiştir. Resim 5'de bol miktarda C-S-H

görüldükçe Resim 6'da bu ürünlerin sülfat, tuz ve aşınma etkisiyle tüketildiği anlaşılmaktadır. Resim 7'de sadece agregalar ve çok az miktarda ince malzeme ve CH görülmektedir. Ancak S4 örneğinin Resim 8'de verilen görüntüsündeki hidrasyon ürünlerinin hala var olduğunu göstermektedir. Bu sonuçlar deniz suyu gibi tuz ve sülfat etkilerine karşı granüle pomza ve granüle yüksek fırın cürufunun betonda kum yerine kullanılmasının uygun olacağını göstermektedir. $\text{Ca}(\text{OH})_2$ ile filler boyutundaki katkıların reaksiyonu sonucunda ilave C-S-H gibi hidrasyon ürünleri oluşmuştur. Resim 5 ile 6 arasındaki temel fark, bu süreçte deniz suyu tarafından hidrasyon ürünlerinin neredeyse tamamının tüketildiğini göstermektedir. Oysa resim 7 ve 8 arasında bu etki daha düşük düzeydedir. Yani hala hidrasyon ürünlerine rastlanabilmektedir.

Resim 5. Kontrol örneğinin 7 günlük SEM görüntüsü.
