Е.В. Струкова, С.В. Ушаков

АРХЕОЛОГИЧЕСКИЕ ПАМЯТНИКИ БОЙКИ: СОВРЕМЕННОЕ СОСТОЯНИЕ, ПРОБЛЕМЫ И ПЕРСПЕКТИВЫ ИССЛЕДОВАНИЯ

Целью данной заметки является привлечение внимания к проблемам исследования столь малоизученных бойкинских поселений и современного плачевного состояния памятника.

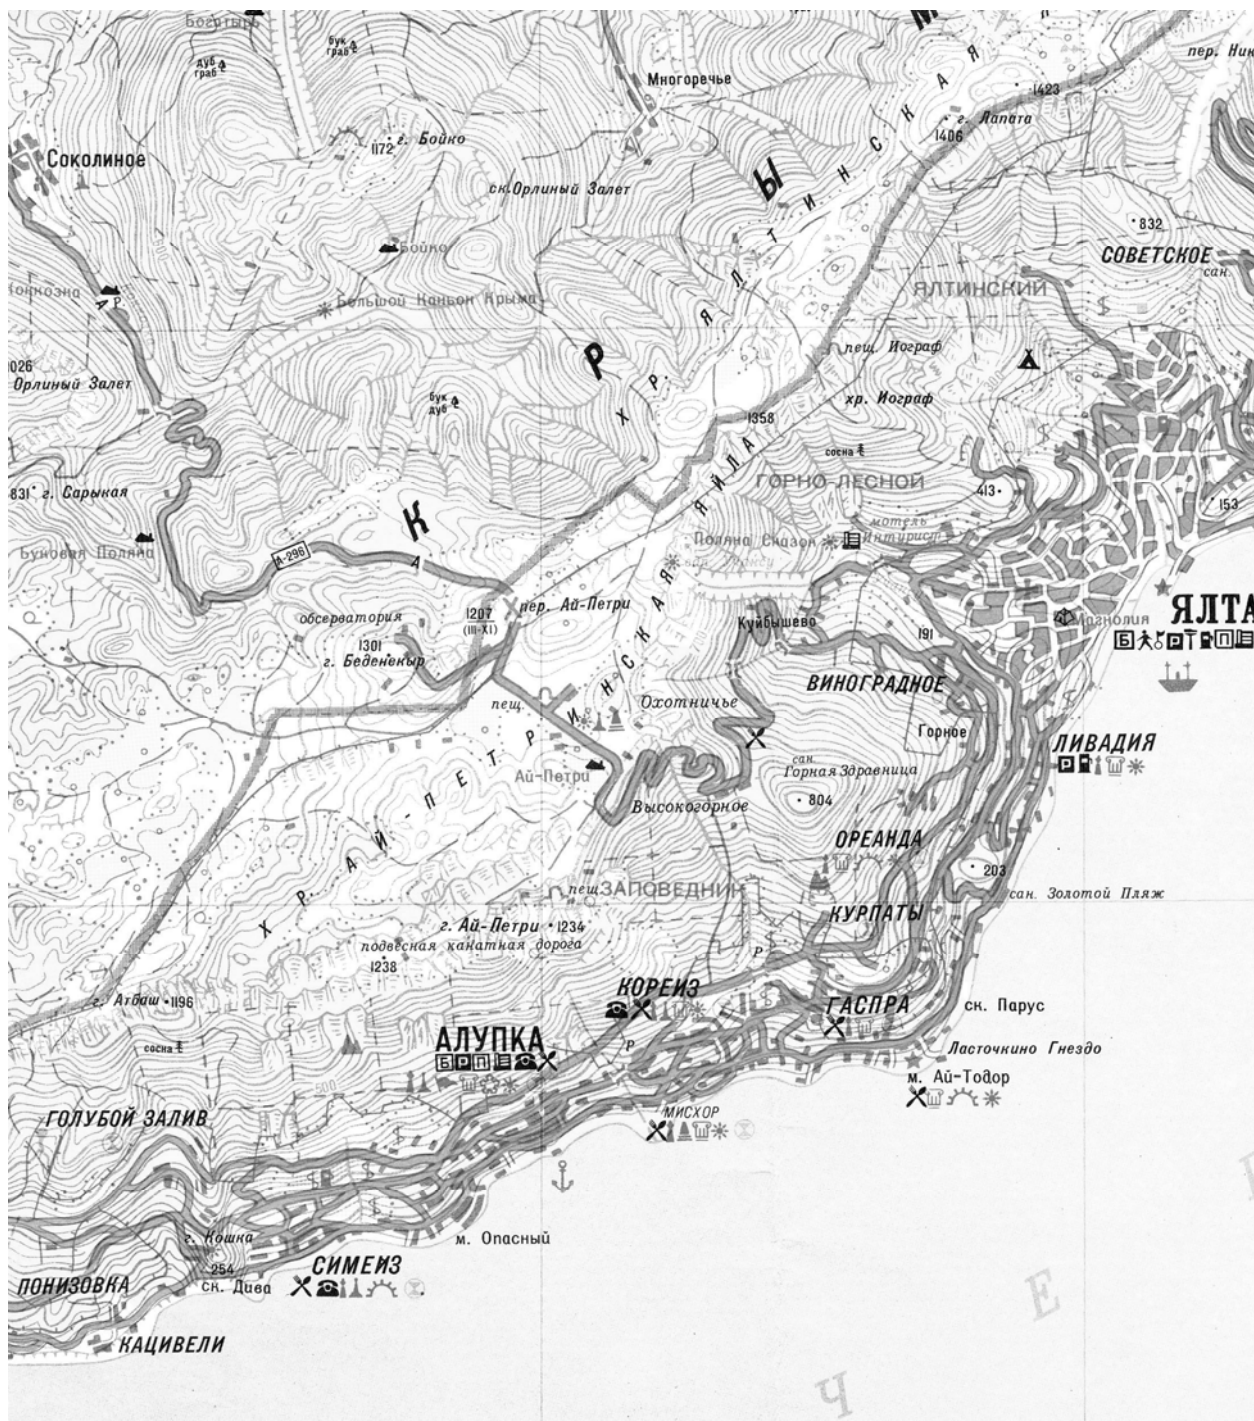
Рис. 2. Схема средневековых укреплений Южного берега Крыма (по О.И. Домбровскому, 1974).

1 — Кокья-Исар; 2 — Ильяс-Кая; 3 — Форос; 4 — Шайтан-Мердвен; 5 — Кастропуло (на ск. Ифигения); 6 — Кучук-Исар (на мысе св. Троицы); 7 — Биюк-Исар; 8 — Панеа; 9 — Кошка (Лимена-Кале); 10 — Биюк-Исар II (Алупкинский исар); 11 — Исар-Кая (Гаспринский исар); 12 — Ай-Тодор (на одноименном мысе); 13 — Хачла-Каясы; 14 — Ургенда (на г. Крестовой в Ореанде); 15 — Учансу-Исар (Зиго-Исар); 16 — Палекур (не сохранилось); 17 — Палекастер (Палеокастрон); 18 — Рускофиль-Кале (на мысе Мартьян); 19 — Исар Безымянный; 20 — Горзувита (Дженевез-Кая); 21 — Гелин-Кая; 22 — Дегерменкойский исар (не найден); 23 — Аю-Даг (Биюк-Кастель); 24 — Калепот; 25 — Ай-Тодор II (над поселком Малый Маяк); 26 — Кучук-Ламбат (на мысе Плака); 27 — Ай-Прокул (не найден); 28 — Кастель; 29 — Сераус; 30 — Ай-Иори; 31 — Алустон; 32 — Пахнал-Кая; 33 — Фуна; 34 — Исар Безымянный II (не найден).

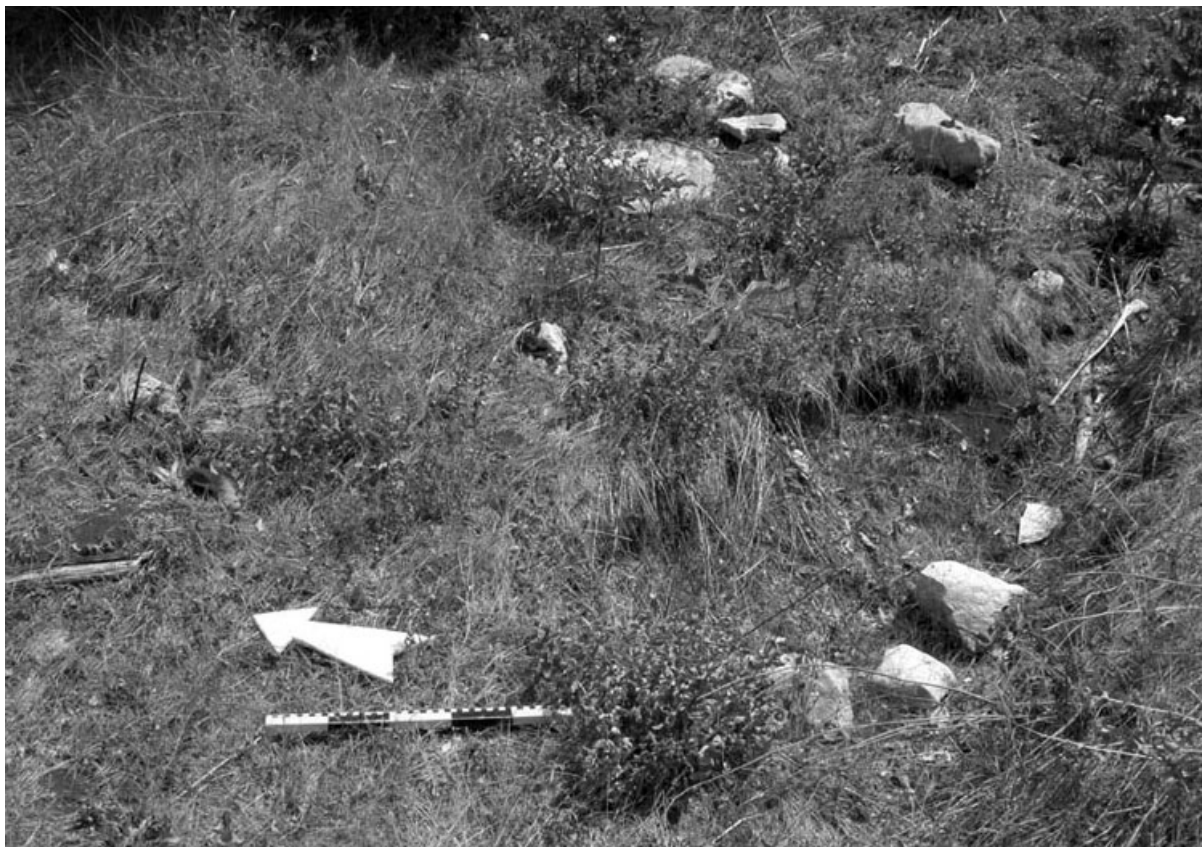
Рис. 6. Грабительские ямы вокруг храма.

Так, площадь вокруг храма в настоящее время выглядит следующим образом: все изрыто грабительскими ямами (рис. 7), лежат груды камней (рис. 7), разбросаны фрагменты арок, крыши (рис. 8) и фрагменты шлифованного конгломерата (предположительно, плиты пола). Пока еще видны остатки стен (рис. 9), фиксируется центральная апсида: дело в том, что повсеместно встречаются следы грабительских раскопов и шурфовок. Стоит обратить внимание и на то, что стены храма грабителям тоже не препятствие, и сломать такую стену ради сомнительного любопытства и выгоды для них дело обыкновенное (рис. 10). Следует заметить, что в связи с увеличением популярности Бойки среди туристов и грабителей, количество таких раскопов в течение 2-х последних лет (2006-2007 гг.) заметно увеличилось. По словам очевидцев, с июля 2007 года (т.е. времени, когда были сделаны фотографии) до настоящего времени количество их возросло в несколько раз! В одном из таких «раскопов» недалеко от храма нам удалось рассмотреть остатки слоя горения, где были видны фрагменты керамики (рис. 11). Эти фрагменты пришлось забрать, а после их обработки выяснилось, что они принадлежат двум тонкостенным горшкам, довольно сходных между собой по технике производства (рис. 12). Они изготовлены, по всей видимости, из местной (не особенно качественной) глины с редкими вкраплениями мелких камешков. Точное время бытования данной керамики мы определить пока затрудняемся. Она напоминает столовую средневековую посуду, характерную для южнокрымского региона [11]. Возможно, она имеет отношение к татарскому поселению более позднего времени, чем сам храм, однако, нахождение ее в слое горения может дать полезную информацию при дальнейших исследованиях памятника.

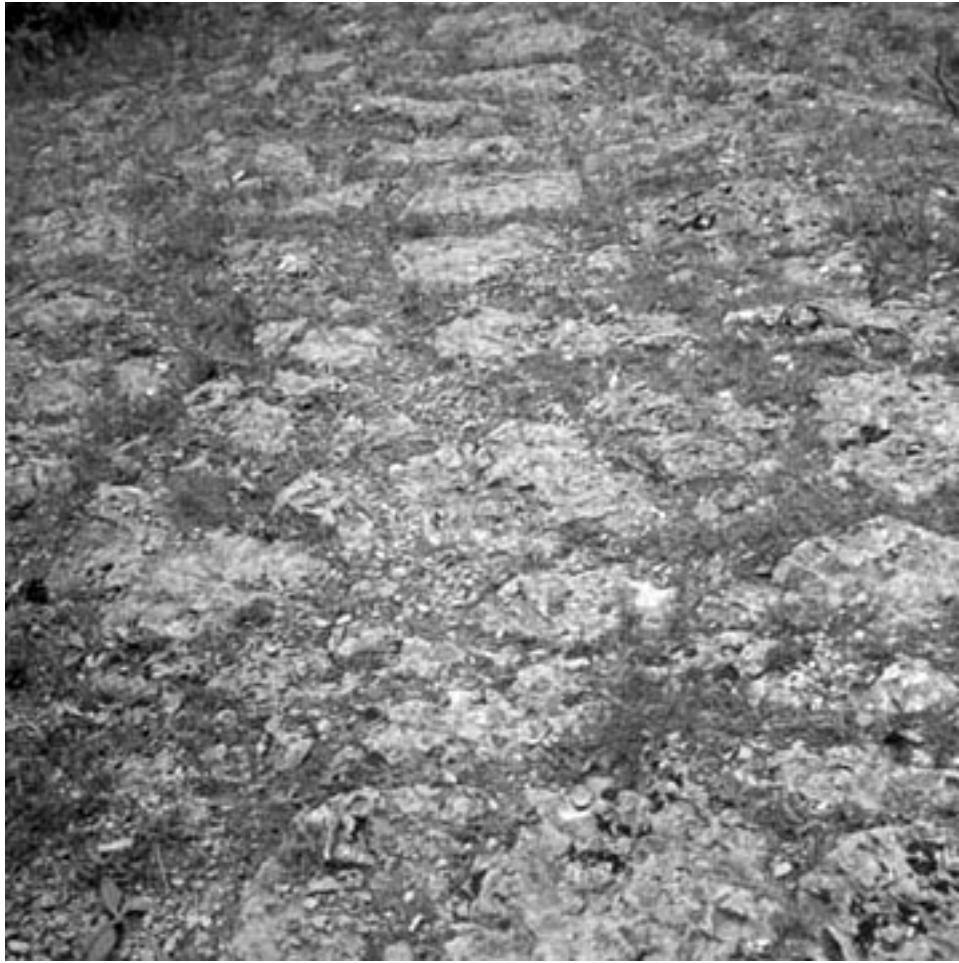
Рис. 13. Отрезок средневековой дороги на Бойке.

Среди археологических объектов на Бойке, сохранившихся до наших дней, можно также упомянуть средневековые дороги (рис. 13) и стены (рис. 14). А также, остатки каменных кладок на площади около храма.
