## Haydarpaşa'da Gün Işığına Çıkarılan Abdülmecid Han Çeşmesi ve Sarnıcı ile Halid Ağa Çeşmesi Kitâbesi

## Abdlmecid Han Fountain and Cistern and the Inscription of the Halid Aęa Fountain, Unearthed in Haydarpasha

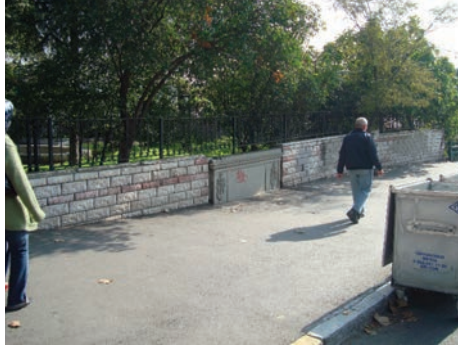
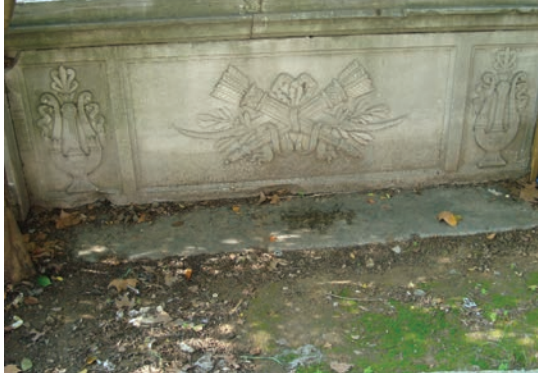
Haydarpaşa Köprüsü 1930 senelerinde yapılırken çeşme üst kısmına kadar toprak altında kalmıştır. Bir dönem önünde bir çukur açılarak bir dereceye kadar meydana çıkarılmışsa da önü tekrar dolmaya başlamıştır<sup>8</sup> (Resim 3). İstanbul Arkeoloji Müzeleri tarafından, Haydarpaşa Gar sahası içinde başlatılan kazı çalışmalarına kadar çeşme toprağa gömülü bir şekilde durmuştur (Resim 4 ve 5).

**Resim 4.** Abdülmecid Han Çeřmesi taç kısmının kazı öncesi cepheden bir görünümü, 2008, (Zeynep Emel Ekim Arřivi)

**Resim 5.** Abdülmecid Han Çeřmesi taç kısmının kazı öncesi sarnıç yönünden bir görünümü, 2008, (Zeynep Emel Ekim Arřivi)

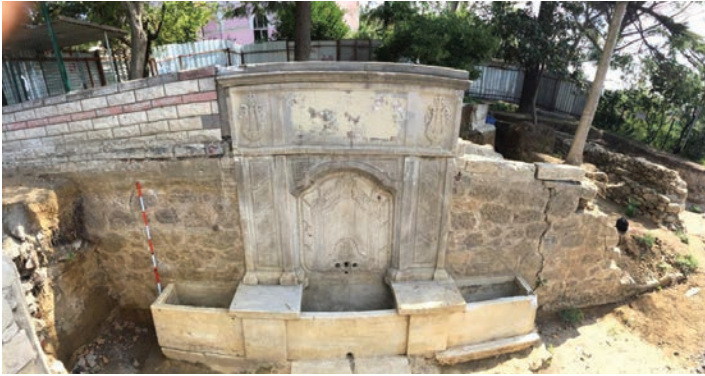
**Resim 6.** Abdülmecid Han Çeřmesi'nin kazılarla ortaya çıkan cephe görünümü, Arkeo Teknik Mimarlık ve Restorasyon Şirketi Arřivi

Çeşmenin alınlık kısmında ortada yer alan dikdörtgen kitâbe yaklaşık 1.32x 0,59 m boyutlarındadır ve günümüze ulaşmamıştır. Kitâbenin yer aldığı bölüm üzerinde yivli profiller halinde silme yer almaktadır. Saçak bulunmamaktadır ve düz çatılıdır. Kitâbenin sağ ve solundaki lir motifli çerçeveler 0.39x0.59 m boyutlarındadır. Çeşmenin musluğunun bulunduğu ayna taşı ve üzerinde yer alan niş uzun olarak yekpare mermerden yapılmıştır ve 1.18x1.36 m boyutlarındadır. Ayna taşı, basık bir kemer ile sonlanmaktadır (Resim 6).

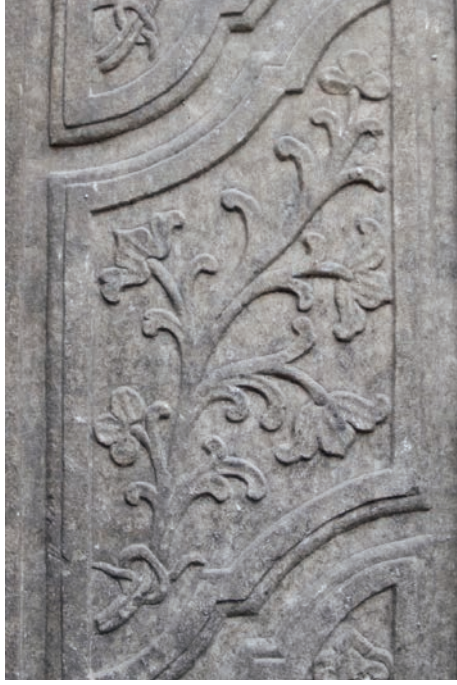
**Resim 9.** Abdülmecid Han Çeřmesi'nin ön yüzündeki kartuř ii bezeme detayı, Arkeo Teknik Mimarlık ve Restorasyon Őirketi Arřivi

yivler, musluk üzerinde bulunan istiridye kabuğu ile aynı dikey ekseninde yer almakta olan deniz kabuğu ile birleşir. Bu bir çeşit oldukça sadeleştirilmiş sarma dal sayılabilir. Bu yumuşak hatlı, yuvarlatılmış yivler kemerle uyum sağlayarak iç bükey derinlik kazandırmıştır. Dekoratif kemer üzerinde yer alan geniş yuvarlak hatlı bant ile köşeler birbirinden ayrılmıştır. Kemer üstündeki köşeliklerde, birbirinin aynı fiyonklu, yapraklı çiçek demetleri yapılmıştır. Bu süslemeler, kartuşlara ayırma şekli ve deniz kabuklularının kullanılması Rokoko üslubundadır ve sadeleştirilerek kullanılmıştır. Ayna taşının iki yanında sağda ve solda olmak üzere beş adet olan içi boş kartuşlar barok tarzda kıvrımlı kesilmişlerdir. Ayna taşının iki yanında dikdörtgen pilastrlar bulunmaktadır. Esas düzene ait bu pilastrlar kütleli formdadır. Sağ ve solda ikişer adet olan bu pilastrların iç bükey sade kaideleri vardır. Bu pilastrlar arasında yüzey derinliği fazla olmayan, sağ ve solda dörder adet Barok tarzı kartuşlar yerleştirilmiştir. Bu kartuşların içerisinde natüralist bir düzende yer alan fiyonklu, yapraklı çiçek demetleri bulunmaktadır. Demetlerde bulunan bazı çiçek motifleri boynunu bükmüş olarak gösterilmiştir. Her çiçek demeti karşısında bulunan kartuştaki çiçek demeti ile aynı formda yapılmıştır (Resim 9).

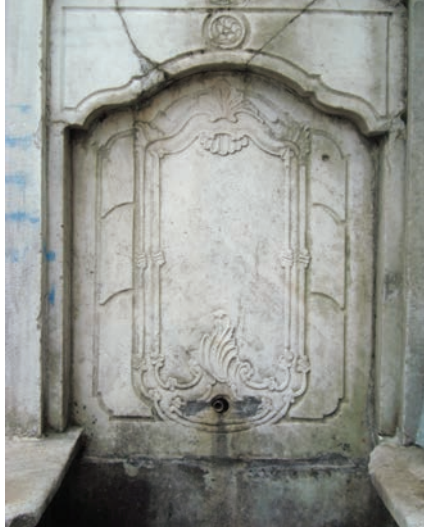
**Resim 10.** Meryem Kadın Çeřmesi ayna tařı, 2008, (Zeynep Emel Ekim Arřivi)

Abdülmecid Han Çeşmesi'nin, çeşme aynasındaki süsleme özelliklerinin çok benzer bir örneğini 1793 senesinde yapılan Çamlıca Meryem Kadın Çeşmesi'nde görülmektedir (Resim 10). Aynı zamanda Meryem Kadın Çeşmesi'nin kitâbesinin her iki yanında Sultan III. Selim'in tuğrasının etrafında, Abdülmecid Han Çeşmesi'ndeki kartuşların içerisinde yer alan çiçeklerin benzer bir örneği görülür (Resim 11).

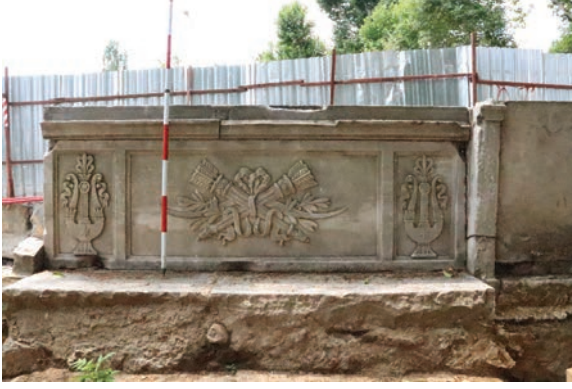
**Resim 13.** Abdülmecid Han Çeşmesi taç kısmının kazı sonrası, sarnıç yönünden bir görünümü, Arkeo Teknik Mimarlık ve Restorasyon Şirketi Arşivi

Çeşmenin arka yüzünde, ortadaki bölümde, çerçeve içinde çapraz bir şekilde yerleştirilmiş iki kubur kurdelalara dolanmıştır. Bu kubluların içindeki ok demetlerinin sapları başak tanesi gibi gözükmektedir. Bu ok demetleri Sultan II. Mahmud Haziresi'nde yer alan bir çeşmede de görülür (Resim 12). Bu tür süslemelerin örneğine ampir üslupta çok rastlanılmaktadır. Örneğin Maçka'daki Bezm-i Âlem Vâlide Sultan Çeşmesi'nin çeşme aynasında çapraz bir şekilde gelen meşaleler kurdelalar içindedir. Abdülmecid Han Çeşmesi'nin ön yüzünde yer alan lir motifleri arka yüzünde de ortada yer alan çerçevenin sağ ve solunda aynı düzenleme ile ele alınmıştır (Resim 13).

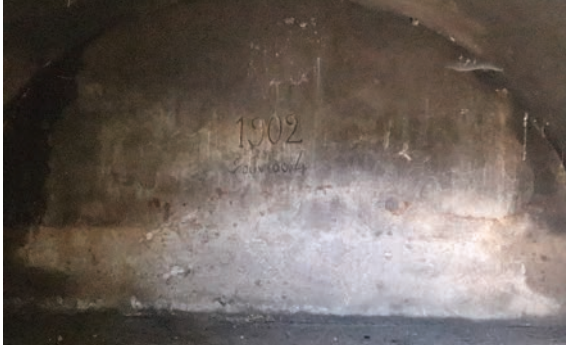
**Resim 14.** Abdülmecid Han Çeşmesi sarnıcının içten görünümü, Arkeo Teknik Mimarlık ve Restorasyon Şirketi Arşivi

Yapılan kazılarda çeşmenin arka tarafında, tuğla tonozlu su sarnıcı açığa çıkarılmıştır. Sarnıç yaklaşık 4.53x2.23 m boyutlarında dikdörtgen yapılı ve kagir duvarlıdır. Duvarlarda çimento esaslı sıva görülür. Zemin şap kaplamalı olup bozulmalar mevcuttur. Sarnıcın kuzey duvarı üzerinde “1902” tarihi görülür (Resim 14). Zemin kotu en alt noktası +14.54 kotunda tavan, ise +15.68 kotundadır. Yüksekliği 1.40 metredir. Yaklaşık 0.71x0.42 m boyutlarında tepe açıklığı bulunmaktadır. Sarnıç üstü kireç harçlıdır (Resim 15). Kaidesi moloz taş örgülüdür.
