**Archeologický výskum pri Kostole Sv. Alžbety vo Zvolene\***

JÁN BELJAK – RÓBERT MALČEK

*Archeologický ústav Slovenskej akadémie vied v Nitre, pracovisko Zvolen*

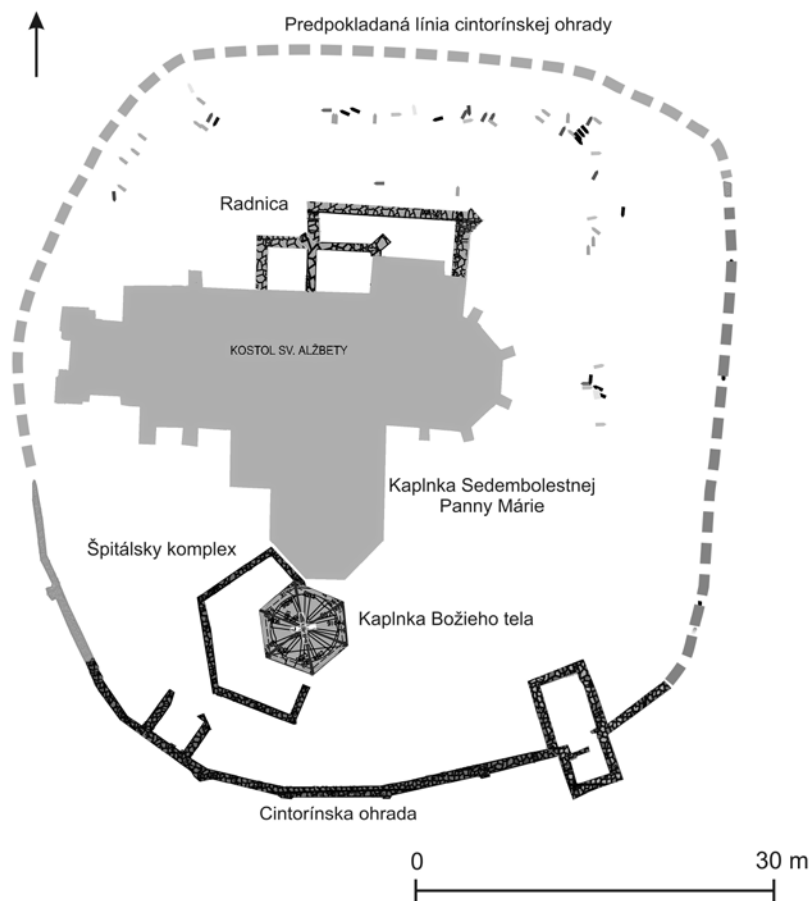
Obr. 01. Pôdorys kostola Sv. Alžbety vo Zvolene s vyznačením priebehu cintorínskej ohrady, radnice, kaplnky Božieho tela, špitála, hrobov.

Intenzívne pochovávanie okolo kostola Sv. Alžbety spojené s narušovaním starších hrobov si v priebehu 14. storočia vyžiadalo výstavbu cintorínskej kaplnky (karnera) s patrocíniom Božieho tela. Jej výstavba spadá do obdobia okolo polovice 14. storočia. Datovanie vyplýva z testamentu vdovy Kataríny spísaného roku 1395, ktorej prvý manžel dal kaplnku postaviť z vlastných prostriedkov. Výpoveď listiny dopĺňa nález staršieho hrobu zo strieborným polgrošom Jána Luxemburského v interiéri stavby (*Hanuliak - Ragač 2007, 148*). Najstaršiu časť špitálskeho komplexu odkrytého južne od kostola predstavuje karner šesťuholníkového pôdorysu bez presbytéria. Podľa zachovaného torza mala kaplnka typické usporiadanie so suterénnym podlažím určeným na deponovanie kostí z narušených hrobov. Nad spodným podlažím so svetlou výškou okolo 2,5 m možno predpokladať mierne vyvýšený priestor kaplnky Božieho tela (*Šimkovic 2013*). Pravdepodobne v závere 14. alebo v 15. storočí pôvodnú kaplnku obstavali budovou špitála (*Hanuliak - Ragač 2007, 143*). Prvýkrát sa v prameňoch spomína roku 1582 (*Bánik 1891, 6, 18*). Premena pôvodnej cintorínskej kaplnky na kostol špitála sa prejavila dobudovaním nového presbytéria, ktoré zaslepilo vetracie okno suterénu kaplnky. Okolo troch strán kaplnky vyrástla zalomená budova samotného špitála, ktorá podľa popisu z roku 1590 pozostávala z dvoch miestností a komory (*Šorecová 2008, 114*). Pričky boli snáď len zrubovej konštrukcie, keďže na odkrytej ploche interiéru sa nezistilo žiadne vnútorné murované členenie. Pôvodnej funkcii zrejme aj naďalej slúžil suterén karnera, ktorý ostal prístupný schodiskami z interiéru špitálu aj z areálu cintorína. Špitálsky komplex slúžil až do konca 17. storočia, kedy ho zbúrali a na jeho mieste postavili bočnú kaplnku farského kostola zasvätenú Sedembolestnej Panne Márii (obr. 01).

kaplnku. Pristavali ju k severnej stene kostola a viazala sa na sakristiu. Základy odkryté archeologickým výskumom v jej interiéri môžu byť pozostatkom bližšie neznámej bočnej kaplnky kostola (obr. 01; Šimkovic 2013), ktorej existenciu nepriamo dokladá spor medzi mestom Zvolen a farárom Abrahámom - farár sa odvoláva na tradíciu, podľa ktorej mala radnica vzniknúť prestavbou auditória kráľovnej Beatrix (*Ragač 2000*, 34).

Západnú, južnú a východnú hranicu tohto prikostolného cintorína presne identifikovali výsledky terénnych aktivít V. Hanuliaka a J. Beljaka či R. Malčeka (obr. 01). Počas výskumov v rokoch 2002, 2005-2008 a 2012 sa preskúmalo viac ako 200 kostrových hrobov. Mnohé sa nachádzali v superpozíciách, t.j. mladšie hrobové jamy porušili hrobové celky zo starších období. Okrem kostrových pozostatkov sa v hrobových jamách našli aj mince, rôzne kovové súčiastky odevov a prstene.

konštrukcia, hrubá okolo 80-105 cm, bez vonkajšej priekopy, vylučuje obranný charakter ohrady, ktorý by mohol z kostola a susedných budov (radnica, veža, brána, špitál a kaplnka) vytvárať mestský hrad (obr. 01).

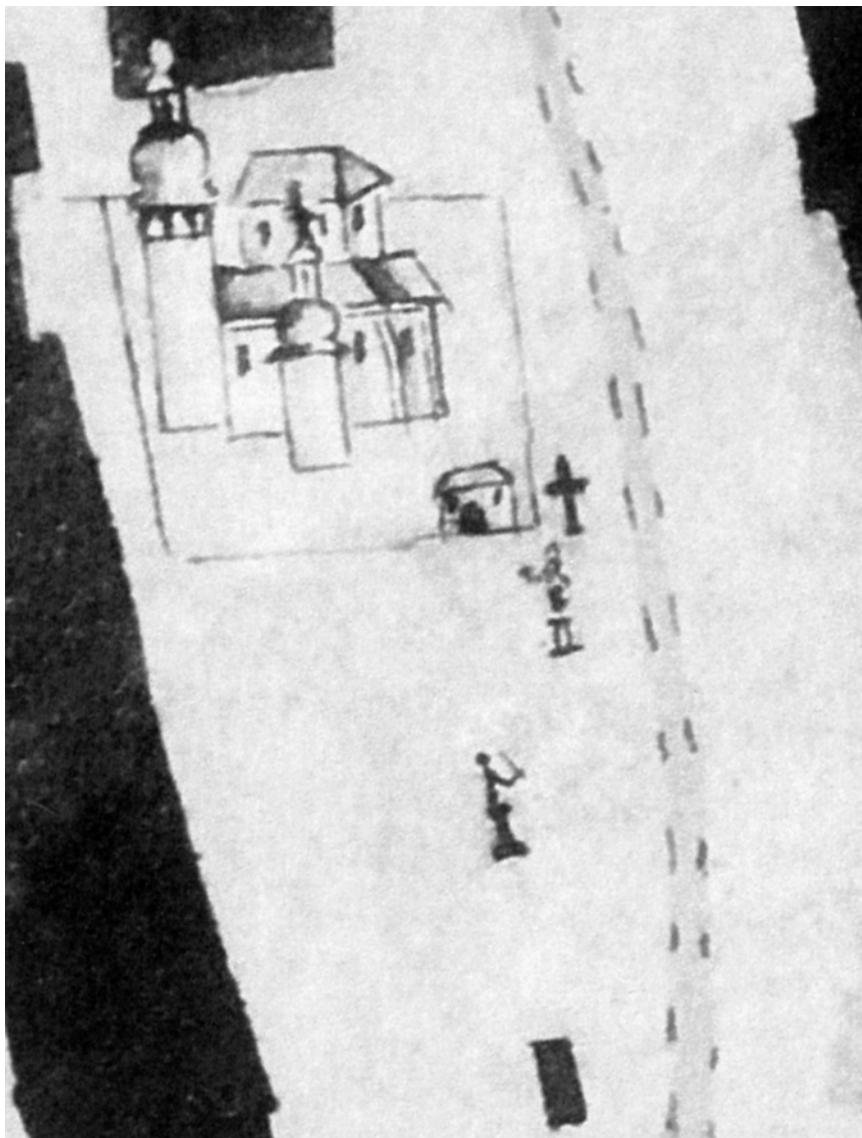
Obr. 03. Výrez z mapy zvolenského majetku Štefana Esterházyho (podľa Maliniak 2005).

Interpretovať tento kruhový murovaný objekt nie je jednoduché a rovnako je neisté aj jeho datovanie. Môže ísť o základ podstavca sochy prípadne tzv. klietky hanby. Práve na mieste nálezu zobrazuje Dworzackého mapa majetkov Š. Esterházyho z roku 1753 štíhlu vysokú stavbu (obr. 03). Pravdepodobne ide o nami skúmaný objekt. Mapy nám napokon čiastočne pomáhajú objekt aj bližšie datovať. Na mape majetkov Š. Esterházyho už tento objekt stojí, čiže mapa stanovuje *terminus ante quem*, ale na prvom vojenskom mapovaní (okolo r. 1783) už nakreslený nie je. Zanikol teda pravdepodobne v druhej polovici 18. storočia. To napokon potvrdzujú aj archeologické nálezy, keďže sa na jeho korune našla výlučne novoveká keramika. Otvorenou zostáva otázka vzniku tejto stavby. Vzhľadom na charakter základového i nadzemného muriva, ktoré kvalitou značne prevyšuje murivo cintorínskej ohrady, však predpokladáme, že ju postavili až v rannom novoveku.

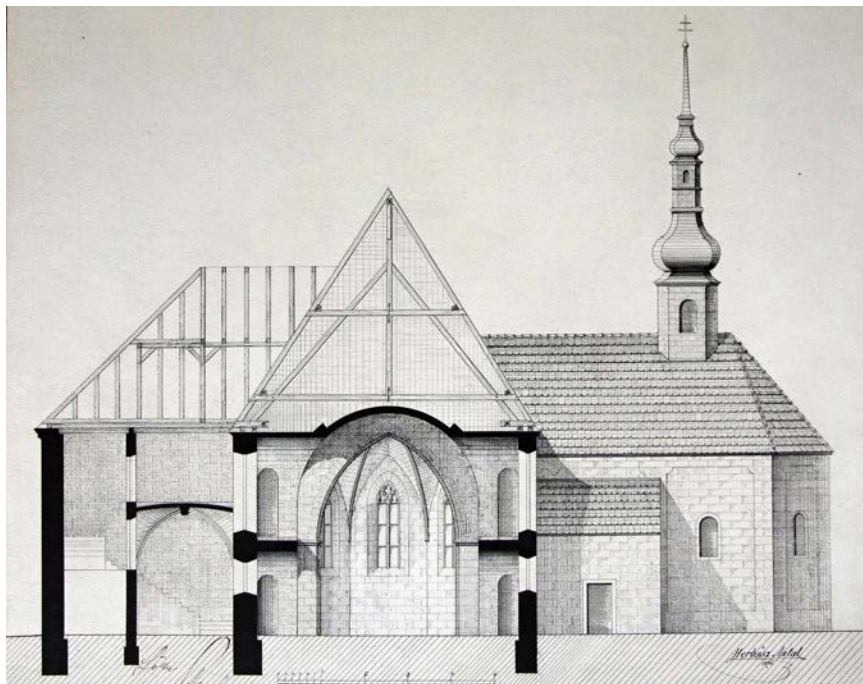
Obr. 04. Pohľad zo západu na severojužný rez kostolom Sv. Alžbety a radnice z roku 1876 (autor A. Herbász, uložené v Kulturális Örökségvédelmi Hivatal v Budapešti pod č. T 8465).

Budova radnice mala približne štvorcový pôdorys s malou prístavbou na boku. Dvojpodlažná stavba sa výškovo vyrovnala príľahlej budove kostola. Vďaka odkrytiu základov radnice archeologickým výskumom a podrobnému zhodnoteniu archívnych záznamov o radnici je možné do značnej miery rekonštruovať jej pôvodnú podobu. Prízemie radnice bolo trojpriestorové. Vstup do neho viedol polkruhovo zaklenutým portálom, ktorý sprístupňoval chodbu smerujúcu k portálu v severnej stene kostola. V bočnej stene bol zrejme vstup do susednej siene s portálom do sakristie a schodiskom na horné podlažie. Roku 1575 radnicu zrejme poškodil požiar a následne prešla rekonštrukciou. Vtedy pribudol aj archív na prvom poschodí (*Ragač 2000*, 38). Výsledkom rekonštrukcie mohla byť nová strecha skrytá za atikou, ktorú zachytáva Willenbergova veduta mesta z roku 1599 (Šimkovic 2013). Ďalšie stavebné úpravy možno spojiť s vyrabovaním a vypálením celého areálu okolo kostola roku 1609. Neskôr budovu už asi len nanovo prekryli sedlovou strechou, ktorú dokumentuje posledné zobrazenie radnice pred zbúraním. Radnica v záverečnej etape svojej existencie plnila funkciu sýpky. Asanovali ju roku 1882 (*Ragač 2000*, 38). Je možné, že z nej, resp. zo staršej kaplnky, ktorá stála na jej mieste, pochádza gotický architektonický článok, ktorý sa našiel v sekundárnej polohe počas archeologického výskumu v roku 2012. Pred zbúraním radnicu s kostolom presne zakreslil A. Herbász (v roku 1876) v pôdoryse a rezoch (obr. 04-05). Vďaka tomu poznáme jej presný pôdorys i vzhľad<sup>1</sup>.

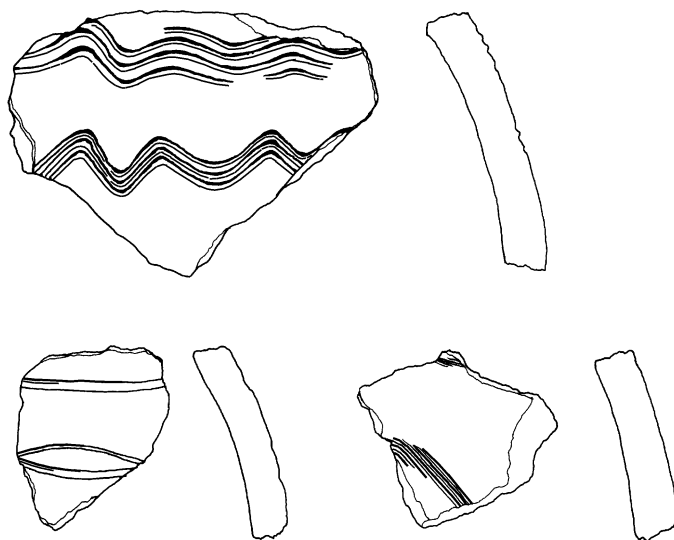
Obr. 07. Námestie SNP vo Zvolene. Zlomky nádob z 8.-9. stor.

Počas zhrňania ornice roku 2008 sme v parku pri asanovaných toaletách identifikovali tmavý flak, v ktorom sa objavovali fragmenty keramiky (o. i. aj z 8.-9. storočia po Kr.; obr. 07). Po znížení tmavého flaku sa tu odkryla kompaktná vrstva z riečnych okruhliakov, ktorá je dobre datovaná tromi mincami. Išlo o uhorské dvojhalierniky z rokov 1892, 1899 a 1901. Tieto numizmaty datujú dlažbu z riečnych okruhliakov v tomto priestore na prelom 19. a 20. storočia po Kr. Nad nimi sa v premiešanej vrstve našla už spomínaná keramika z včasného stredoveku. Je pravdepodobné, že napriek sekundárnemu uloženiu táto včasnostredoveká keramika pochádza z blízkeho okolia skúmanej plochy a možno teda predpokladať, že niekde v areáli dnešného námestia existovala slovanská osada.
