**NEVŞEHİR-HACIBEKTAŞ İLÇESİ'NDEN İKİ CAMİ ÖRNEĞİ:
BAŞKÖY CAMİ VE İLİCEK KÖYÜ CAMİ****TWO MOSQUES FROM NEVŞEHİR-HACIBEKTAŞ
COUNTRY: BAŞKÖY AND İLİCEK VILLAGE MOSQUES**

*Serap ERÇİN KOÇER**

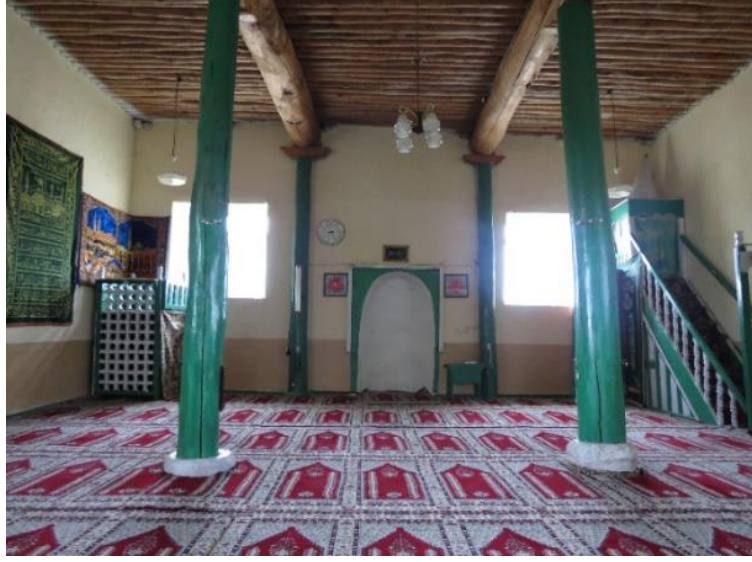
Fotoğraf 5: Başköy Cami Harim

Caminin asıl ibadet mekanı kare olup, sekiz ahşap direk ile mihraba dik üç sahnıdır. Harimin üst örtüsü yine ahşap hatılların yan yana getirilmesiyle oluşturulmuştur. Bu sekiz ahşap direk üst örtüyü kalın hatıllar yardımıyla taşımaktadır. Mihrap yapının beden duvarının ortasına yerleştirilmiş ve oldukça sade tutulmuştur. Mihrap; yapının girişi ile aynı eksen üzerinde yer almaktadır. Mihrabın hemen batısında yine ahşap olan minber bulunmaktadır. (Fotoğraf 5) Giriş yönündeki kadınlar mahfilinde de yapının taşıyıcılarında ve minberinde olduğu gibi ahşap kullanılmıştır. Üst örtüyü oluşturan ahşap hatıllar taşıyıcılardaki profilli yastıklara oturmuştur. (Fotoğraf 6)

Başköy Cami'nin inşasında kesme taş malzeme kullanılmıştır. Bu yapıda diğer camiden farklı olarak ahşap malzeme daha yoğun kullanılmıştır. Harim üst örtüsü, üst örtüyü taşıyan direkler, kadınlar mahfili ve minberde ahşap malzemeye yer verilmiştir. Mihrap taş malzemeyle yapılmış ve boyanmıştır.

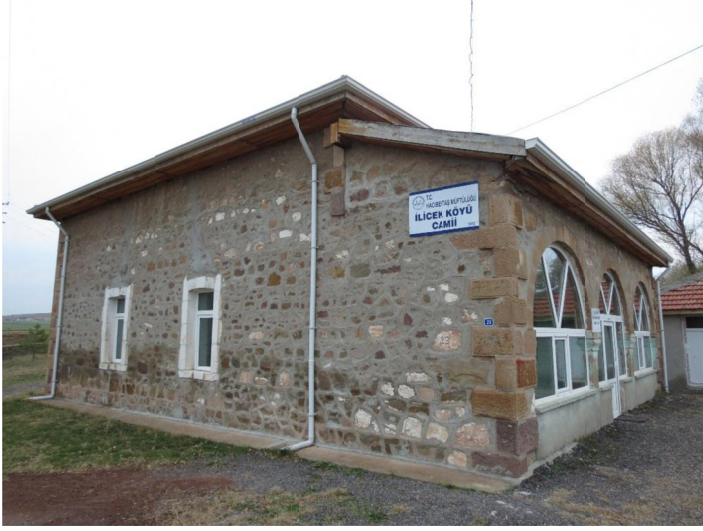
Fotoğraf 8: İlicek Köyü Kuzeydoğu Cephe

Kırma çatı ile örtülü olan caminin son cemaat yeri üst örtüsü sundurma şeklinde düzenlenmiştir. Dört cepheden ikişer pençe açıklığı olan yapının aydınlatılması sekiz pencere ile sağlanmıştır. Kare ayakların yuvarlak kemerlerle birbirine bağlanması sonucu son cemaat yeri üç bölüme ayrılmıştır. (Fotoğraf 8) İlice Köyü Cami'nde minare bulunmamaktadır. Dikdörtgen düz, tek kanatlı bir kapı ile harime girilmektedir. Giriş kapısıyla mihrap aynı eksen üzerinde yer almaktadır. Güneybatı köşede sade bir minberi vardır. (Fotoğraf 9-10) Yapının minberi ve mihrabı orijinal olmayıp ahşap kaplamadır. Ayrıca tek mekanlı olan harimin beden duvarlarının yaklaşık 1 m. kadar yüksekliğinde yine lambri denilen ahşap söz konusudur.

İlce Köyü Cami'nde kabayonu taş malzeme, yapının köşelerinde ise kilit taşı kullanılmıştır. Üst örtüsü kırma çatıdır. Yapının iç mekanında, minber ve mihrapta orijinal olmayan ahşap kullanımı söz konusudur.

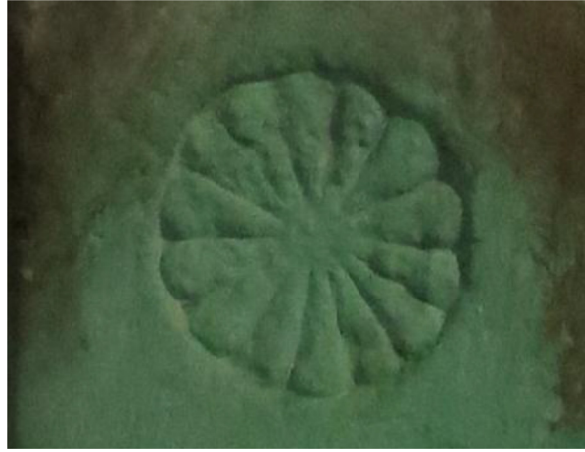
Fotoğraf 11: İlice Köyü Cami Süsleme

İlice Köyü Cami'nin son cemaat yerinde ayaklarda gülbezek motifine yer verilmiştir. Harim kapısının lento taşı üzerinde ise üzüm salkımı süslemesi vardır. (Fotoğraf 11-12) Üzüm motifi bereket anlamına gelmekte ve bolluğu ifade etmektedir.⁷

İlce Köyü Cami'nin son cemaat yerinde ayaklarda kabartma şeklinde gülbezek motifleri söz konusudur. Daire formlu on dört dilime bölünmüş kabartma şeklinde bir süsleme vardır. Ayrıca harim kapısı üzerinde bereket sembolü olan üzüm salkımı motifi vardır. Aşağı doğru sarkan üzüm mütifinin her iki tarafında simetrik olarak yapraklarında damarları kabartma olarak sembol edilmiştir.
