EDIFICIILE MĂNĂSTIRII CĂPRIANA ÎN PRIMELE DOUĂ DECENII ALE SECOLULUI AL XIX-LEA

Sergius Ciocanu

Buildings of the Capriana Monastery in the first two decades of the 19th century

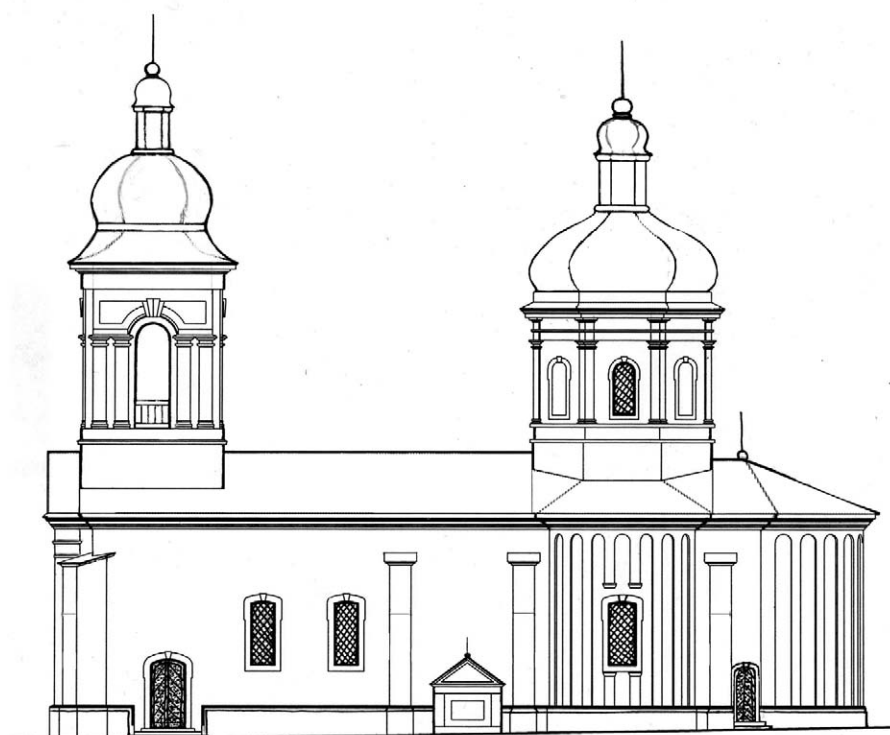
Fig. 1. Biserica Adormirea Maicii Domnului. Plan și reconstituire fațadă de sud (desen de S. Ciocanu).

Soluția de intervenție adoptată a prevăzut schimbarea radicală a imaginii medievale a sfântului lăcaș. Ca rezultat, biserica va pierde majoritatea elementelor de factură gotică, îmbrăcând o haină decorativă proprie barocului clasicizant, stil aflat în vogă în arhitectura de atunci a regiunii (fig. 1).

Consolidându-se pereții sfântului lăcaș, compartimentele bisericii au fost dotate cu bolți noi, construite într-o formulă arhitecturală diferită de cea originală. Noua turlă de plan octogonal a fost construită din cărămidă direct pe cele patru arcuri de bază ale naosului, fiind sprijinită și de patru trompe aplatizate de colț. Coborârea semnificativă a înălțimii zidurilor bisericii a impus amenajarea boltirii pronaosului la o înălțime mai joasă decât a boltirilor originare. Compartimentul respectiv a fost boltit în semicilindru penetrat în dreptul ferestrelor de lunete și susținut de arce dublouri, sprijinite vizual pe cele trei perechi păstrate de colonete angajate medievale. Deasupra sfântului lăcaș a fost amenajat un acoperiș simplu, în două ape, cu învelitoare din tablă de fier. Coborârea înălțimii zidurilor bisericii a implicat și desfacerea bolții semicilindrice de deasupra camerei-ascunzătoare, care astfel fu acoperită direct de șarpanta acoperișului nou. Spațiul interior al bisericii a fost unificat, prin suprimarea parțială a pereților care despărțeau compartimentul gropniței de naos și pronaos și prin amenajarea aici a unor deschideri arcuite generoase. Tot atunci, a fost blocată cu zidărie fereastra din peretele de sud al gropniței.

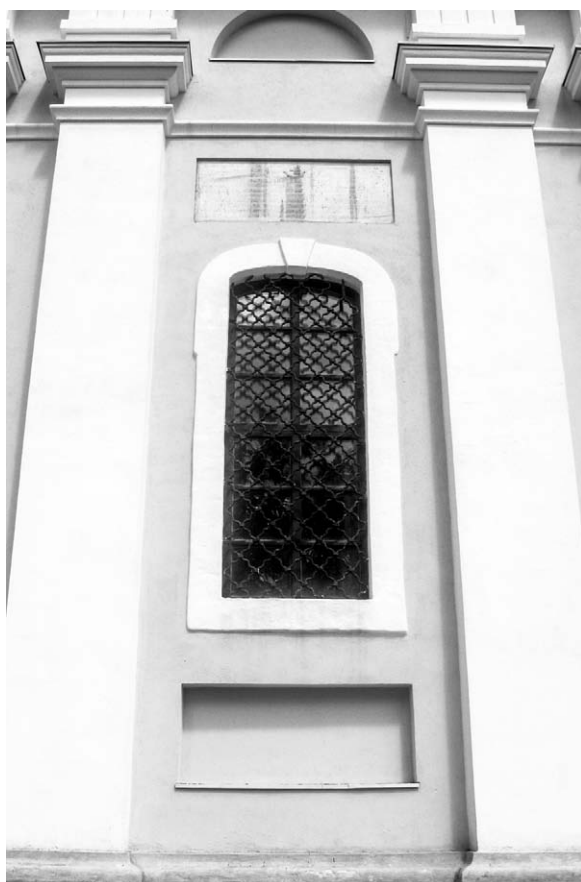
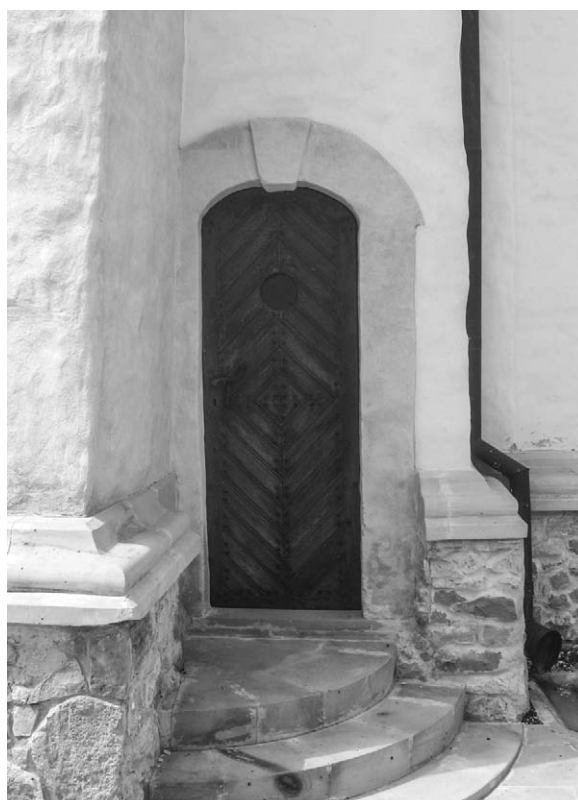
Fig. 2. Ancadramente de factură barocă. Fereastră. Ușă (foto de S. Ciocanu).

Elementele noi ale bisericii, cele spațial-volumetrice: turla și turnul-clopotniță, precum și elementele de plastică decorativă: cornișa, pilaștrii și frontonul de pe fațada de vest, ancadramentele de piatră ale ferestrelor, ale ușilor exterioare și ale ușii interioare de la casa scării ce asigură accesul spre tainiță, acadramentele interioare din zidărie și tencuială a ieșirii în pridvor, ale intrărilor în camerele proscomidiei și diaconiconului, bogatul ancadrament interior al ferestrei din axa altarului – toate au fost elaborate, într-o manieră barocă clasicizantă, caracteristică arhitecturii moldovenești a timpului (fig. 2).

Nișele și ferestrele turlei, dar și toate celelalte ferestre ale bisericii au fost terminate în arc aplatizat, având ancadramente de piatră de conturul golului cu partea superioară puțin extinsă și cheia arcului marcată. Ferestrele au fost dotate dinspre exterior cu grilaje din fier forjat.

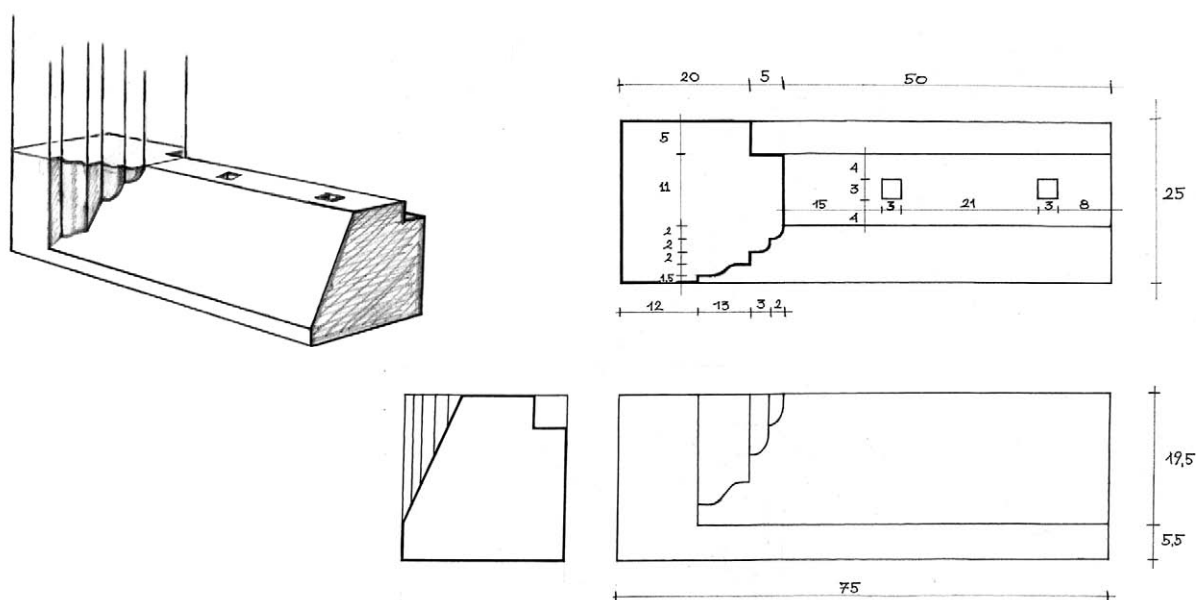
Fig. 3. Fragment de ancadrament cu profilatură gotică extras din zidul turnului-clopotniță (desen de S. Ciocanu).

Precum s-a subliniat deja, la zidirea părților noi ale bisericii (turlă, turn-clopotniță, fațada de vest a bisericii), precum și la repararea contraforturilor, conform rezultatelor investigațiilor de teren, a fost utilizată atât piatra din fragmentele demontate de zidărie proprie a lăcașului de cult, cât și piatra din alte edificii medievale ale mănăstirii, inclusiv fragmente de ancadramente de uși și ferestre cu profilatură gotică, cum ar fi, spre exemplu, cele depistate în noua zidărie a turnului-clopotniță (fig. 3). Dintre elementele gotice originale, biserica Adormirea Maicii Domnului a păstrat *in situ* doar colonetele angajate din pronaos (micșorate ce-i drept în înălțime), soclul profilat, marele portal dintre pridvor și pronaos, scara elicoidală și ancadramentul ușii camerei-ascunzătoare de deasupra gropniței.

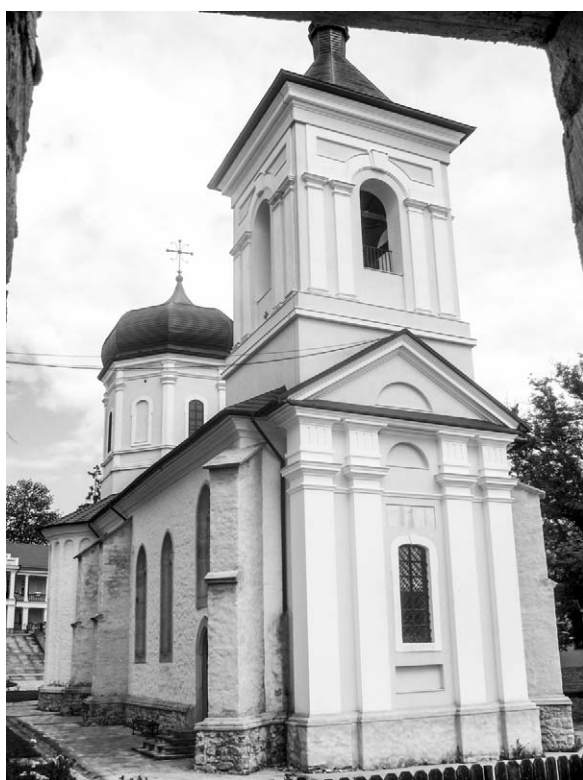
Fig. 4. Biserica Adormirea Maicii Domnului. Turnul-clopotniță (foto de S. Ciocanu).

Prin adăugarea unui nou element vertical în volumetria bisericii (turnul-clopotniță), înfățișarea edificiului a fost modificată, cea mai profundă schimbare suferind-o, însă, fațada de vest a sfântului lăcaș. Frontonul triunghiular situat la nivelul tainiței turnului este susținut de două perechi de pilaștri, capitelurile cărora sunt sugerate de un profil orizontal intermediar. Alte profiluri orizontale, prezente doar pe pilaștri, sugerează antablamentul. În axa frontonului și a „antablamentului” au fost executate câte o nișă semicirculară. Mai jos, de asemenea în axa fațadei, se află fereastra ce iluminează pridvorul. Elementele de plastică

decorativă ale nivelului camerei clopotelor, deschis spre exterior prin patru goluri terminate în arc aplatizat, în linii generale o repetă pe cea a parterului turnului. Și aici remarcăm prezența unui sistem alcătuit din perechi de pilaștri cu bază și capitel, care susțin antablamente ce încadrează partea superioară și arhivolta deschiderilor camerei clopotelor (fig. 4).
